Utlåtande över ÖVERLÅTELSEBESIKTNING

Livbojen 6

Skeppsvägen 15, 18276 Stocksund

Överlåtelsebesiktning för säljare enligt SBR-modellen

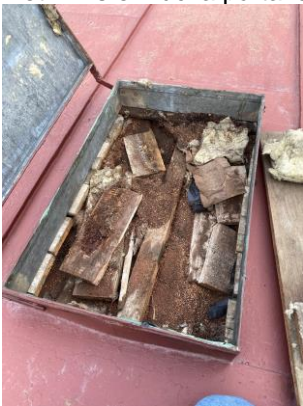
Mark:	Äldre dränering brister noterades i källaren se riskanalysen 3.1
Grundmur/Hussockel:	Delvis dold av altan
Fasad	Enstaka bräda har slagit sig (glipar) på baksidan
Dörrar/Fönster:	---
Vind:	Inspekterbar vind saknas (ej besiktad/utgåår) Det finns en lucka på taket men den är igensatt med spån etc

Yttertak:	Äldre falsat plåttak enstaka färgsläpp noterades Ommurning av skorstens övre krans är nära förestående Snörasskydd saknas
Balkonger:	---
Övrigt:	---
