# Besiktningssprotokoll

Försäkringsbesiktning för Anticimex Säljarsförsäkrat

Fastighetsbeteckning: Bromsen 5	
Fastighetsägare: Pia Ann-Charlotte Attoff	
Fastighetsadress: Svampvägen 12	
Postnummer: 187 41	Ort: Täby

Besiktningdatum: 2022-04-25	Protokollnummer: 66882114
Temperatur: 6	Väderlek: Klart
Tekniker: Nicklas Larsson	
E-post: nicklas.larsson@Anticimex.se	
Kontor: Stockholm Norr	
Närvarande: Fastighetsägare och mäklare

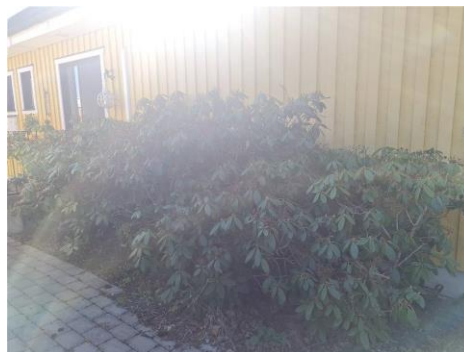
Växter finns i anslutning till byggnaden.

När det finns rabatter och växter nära byggnaden finns risk att fukt stannar kvar i väggarna. Detta kan i sin tur orsaka invändiga fuktskador. Växternas rötter kan också skada grundmuren och sätta dräneringsledningen ur funktion.

Området närmast huset rekommenderas att vara fritt från växtlighet.

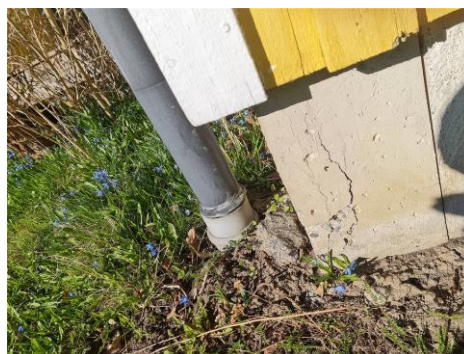
Altan döljer del av sockeln.

Då altanen döljer del av sockeln är den inte besiktigad tillfullo. Av det som är besiktigat av sockeln så noteras enstaka sprickor

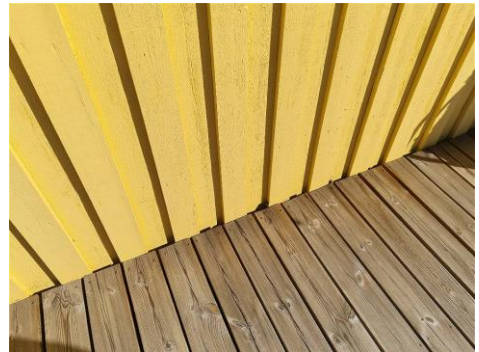
Fasadpanelen är i behov av målning/underhåll.

Fasadbeklädnad och träkonstruktioner där målningsbehov finns riskerar att få fukt- och rötskador på grund av sämre vattenavvisande förmåga. För att öka livslängden på fasadbeklädnaden rekommenderas målning och underhåll.

Altan ligger mot fasadpanelen

När altan ligger mot fasadpanelen finns risk att smuts/löv lägger sig mellan altan/panel med fukt och rötskador som följd. Det är också svårare att underhålla panelen

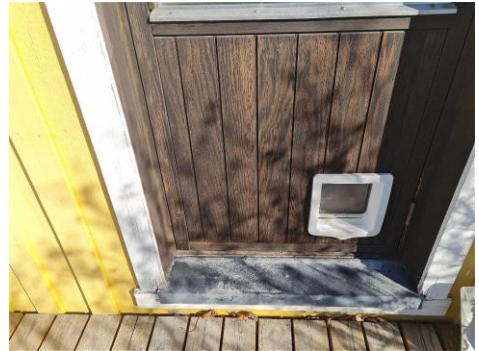
Fönster/dörrar är i varierande grad behov av målning/underhåll.

Fönster/dörrar och karmar där målningsbehov finns riskerar att få fukt- och rötskador på grund av sämre vattenavvisande förmåga.

För att öka livslängden på fönster rekommenderas målning och underhåll.

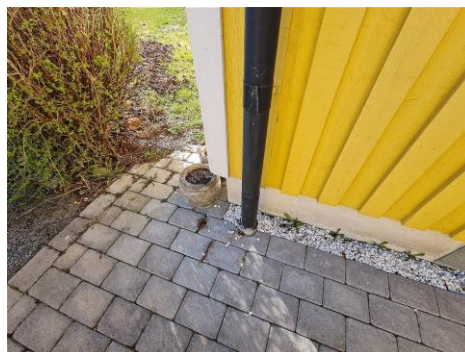
Lövsilar finns inte på nedre delen av stuprör

När det saknas lövsilar så finns det risk att det blir stopp i dagvattenledningen.

För att hindra stopp i dagvattenledningar rekommenderas komplettering av lövsilar.

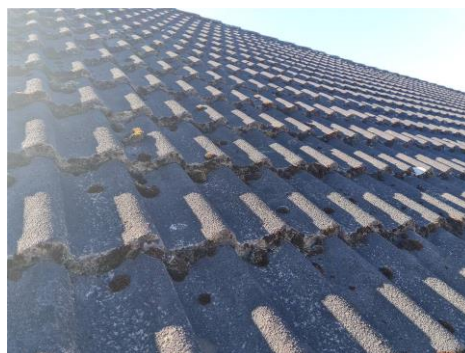
Yttertaket är äldre.  
- mosspåväxt noteras

Takpannor, plåtdetaljer och träfiberskivor har enligt vår bedömning en begränsad livslängd. Eftersom husets taktäckning är äldre har det ett minskat motstånd mot vatteninträning. Detta i sin tur kan leda till fuktskador på träläkt och vidare ner i underliggande konstruktioner.

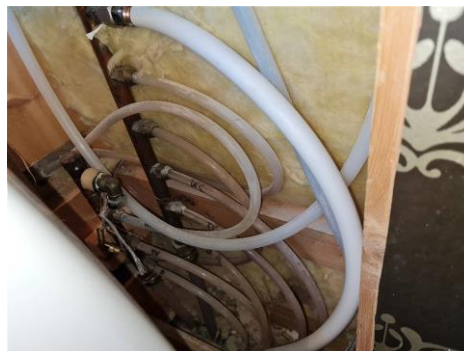
Rörslits saknar vattentät botten och vattenlarm

En rörslits ska ha en vattentät botten och vara försedd med skvallerrör och vattenlarm. När det saknas ökar risken för att ett läckage inte upptäcks i tid. Det kan leda till fuktskador i omkringliggande konstruktioner.

Rekommenderas att installera ett vattenlarm

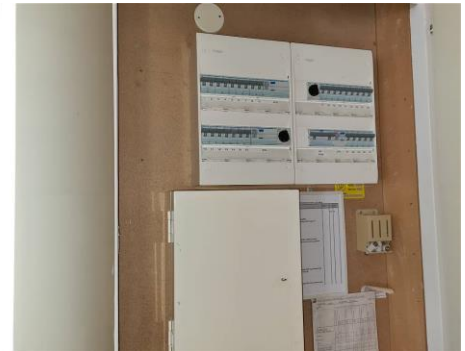
Jordfelsbrytare finns installerad vid el-centralen, gruppförteckning noteras.

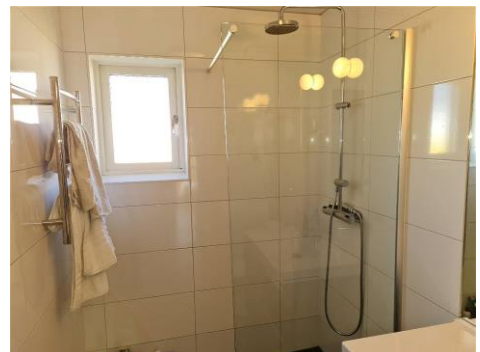
Följande noteras i utrymmet  
- fönster är olämpligt placerat  
- avloppsrör från handfatet ligger för nära väggen

Anmärkningarna utgör en ökad risk för fuktskador i omkringliggande konstruktioner

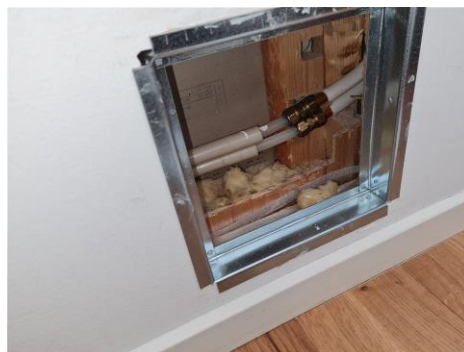
Rörslits saknar vattentät botten och vattenlarm

En rörslits ska ha en vattentät botten och vara försedd med skvallerrör och vattenlarm. När det saknas ökar risken för att ett läckage inte upptäcks i tid. Det kan leda till fuktskador i omkringliggande konstruktioner.

Rekommenderas att installera ett vattenlarm
