Utlåtande över ÖVERLÅTELSEBESIKTNING

Stranden 1

Alnäsvägen 2, 170 78 Solna

Överlåtelsebesiktning för säljare enligt SBR-modellen

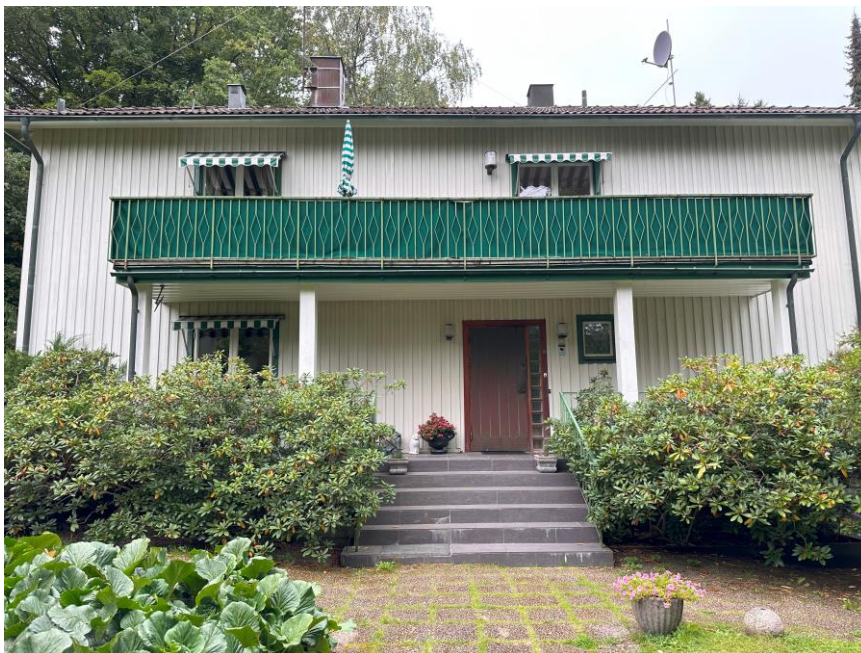
Huvudbyggnad

Mark:	Äldre dränering se riskanalysen 3.1 Växter och buskar vid husgrunden Dagvatten avslutas vid grunden Mindre marksättningar noterades
Grundmur/Hussockel:	Inget särskilt att notera
Fasad:	Målningsbehov föreligger
Fönster/Dörrar:	Målningsbehov föreligger
Yttertak:	Äldre tak se riskanalysen 3.2
Balkong 1 gavel:	Underbyggd balkong se riskanalysen 3.3 Vid besiktningen lyfte jag på en bit av trallen färgsläpp noterades på plåten
Balkong 2:	Trallen är inte lyft på vid besiktningen (balkongen är inte underbyggd)
Övrigt:	---

Allmänt:	Det förekommer limmade plastmattor samt överbyggda golv ovan äldre betongplatta delvis förekommer det inklädda källarväggar Se riskanalysen 3.4 Huset är självdragsventilerat se riskanalysen 3.6
-----------------	--

Gästrum:	Limmad plastmatta under heltäckningsmatta
Hall:	Limmad plastmatta på golv
Matkällare:	Limmad plastmatta Lös puts/fuktgenomslag i källarväggens nedre kant Utrymmet är belamrat vid besiktning
Wc:	Äldre standard med renoveringsbehov Lös kakel på vägg
Pannrum:	Limmad plastmatta Lös puts/fuktgenomslag i källarväggens nedre kant
Tvättstuga/dusch:	Äldre standard med renoveringsbehov Plastmatta är lös vid golvbrunnen Äldre gjutjärnsbrunn (rost noterades) Se riskanalysen 3.5
Relax/gym:	Uppbyggd golvkonstruktion samt inklädd källarvägg se riskanalysen 3.4 Det finns en lucka med inbyggda vattenkopplingar vilket saknar bakomliggande tätskikt med skvallerrör
Bastu:	Inklädd källarvägg se riskanalysen 3.4
Garage:	Lös puts/fuktgenomslag i källarväggens nedre kant Äldre gjutjärnsbrunn (rost noterades)

Entré/Hall:	---
Wc:	Äldre standard Det förekommer rörgenomföringar i golv Rost noterades på avlopp från handfat
Kök:	Droppskydd saknas under kyl/frys Tät botten saknas i diskbänkskåpen Klammer av vattenledningars skarvar saknas
Matsal:	---
Vardagsrum:	Sprickor i vävtak

Allrum:	---
Duschrum:	Dusch är nära dörröppning Golvbrunnens anslutning är dold av sättbruk Kvalitetsdokument saknas
Sovrum 1:	Rost på värmerör vid radiator
Klädkammare:	---
Sovrum 2:	---
Klädkammare:	---
Badrum:	Äldre våtrum se riskanalysen 3.5 Äldre golvbrunn av gjutjärn (rost noterades) Avlopp under handfat sticker inte upp ur golv (rost noterades)
Bibliotek:	---

Spår av äldre läckage vid taklucka (torra vid besiktningen)
Missfärgning/mikrobiell påväxt noterades lokalt vid takfoten
Se riskanalysen 3.6

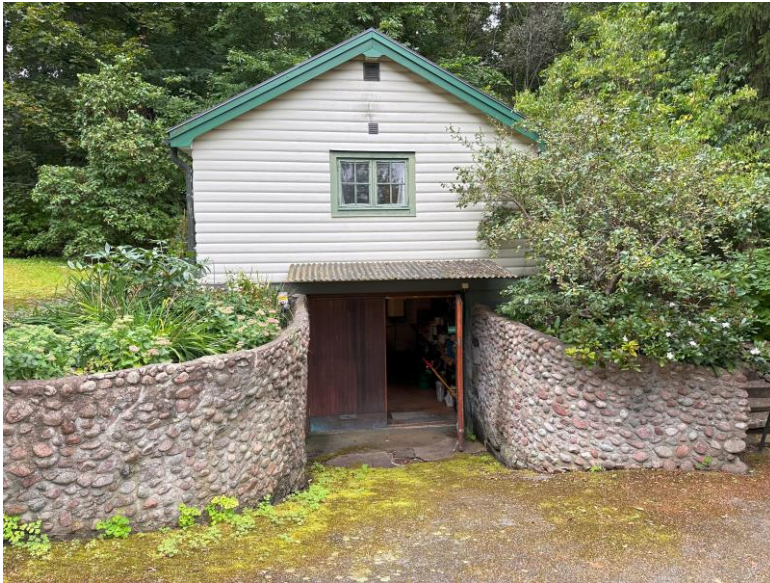
Sidobyggnad/Garage

Byggnadstyp:	1 plans hus med garage i källardel
Byggnadsår:	1954
Grundläggning:	Betongplatta samt plintgrund
Stomme:	Trästomme
Fasad:	Träpanel
Fönster:	2 glas kopplade
Yttertak:	Betongpannor ovan läkt och papp samt plåttak
Uppvärmning:	Oljepanna med vattenburet system
Ventilation:	Självdreg

Mark:	Äldre dränering Det förekommer växter nära grunden Marksättning förekommer vid gjutjärnsbrunn (garagednfart) Marken lutar delvis mot husgrunden
Grundmur/hussockel:	Färg och putssläpp noterades samt sprickor i grundmuren
Plintgrund:	Plintgrunden under tillbyggnad är marknära belägen se riskanalysen 3.7 Plintgrunden är svår att komma åt att besikta då den är dold av spaljé och växter
Fasad:	Färgsläpp noterades på fasaden
Dörrar:	---
Fönster:	---
Vind:	Lucka saknas (ej besiktad) Delvis är vinden parallellisolerad se riskanalysen 3.
Tak:	Äldre betongpannor Några takpannor behöver justeras Mossa noterades på taket
Garage:	Oljetanken är placerad i garaget Äldre gjutjärnsbrunn (rost noterades) Fuktgenomslag i källarväggens nedre kant noterades

Tillbyggnad:	---
Duschrum:	Det förekommer rörgenomföringar i golv annat än för avlopp Bristfälligt golvfall noterades Klinker bedöms har monterats på äldre plastmatta Golvbrunnen bedömd inte vara utbytt vid renovering Golvbrunnens anslutning mot klämringen är dolt av sättbruk Se riskanalysen 3.5
Hall:	---
Kök:	Tippskydd saknas på spisen Det saknas tät botten i diskbänkskåpens botten
Sovrum vardagsrum:	---
