Utlåtande över ÖVERLÅTELSEBESIKTNING

Danderyd Sleipner 13
Lokevägen 17, 18261 Djursholm

Namn:	Håkan Magnusson
Uppdragsnummer	2024-128

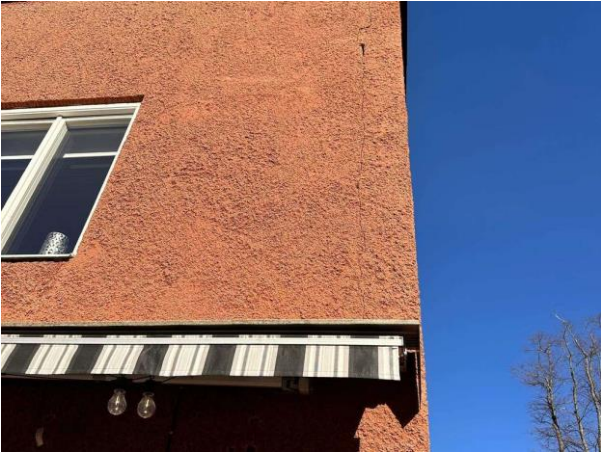
Det finns en spricka i fasaden i ena hörnet, den har funnits i ett antal år.

Bild 1: Utvändigt, Fasad, Rörelsespricka i fasaden på baksidan Lokalt lös puts, det förekommer flera äldre lagningar i fasaden, fasaden bör på sikt repareras och puts...

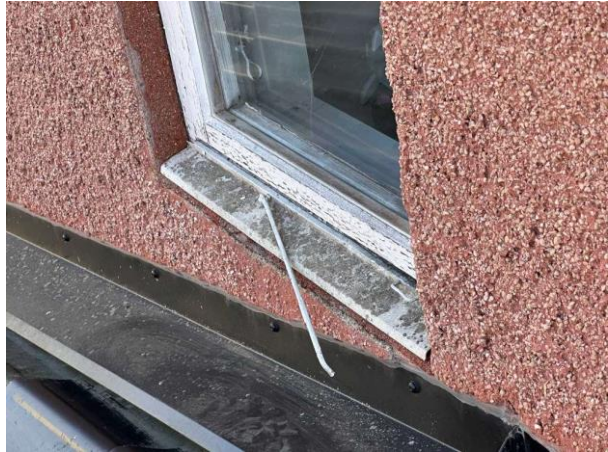
Bild 2: Utvändigt, Fönster, Äldre fönster färgsläpp noterades altandörren är i behov av byte För kort fönsterbleck noterades på gavelfönster övre plan

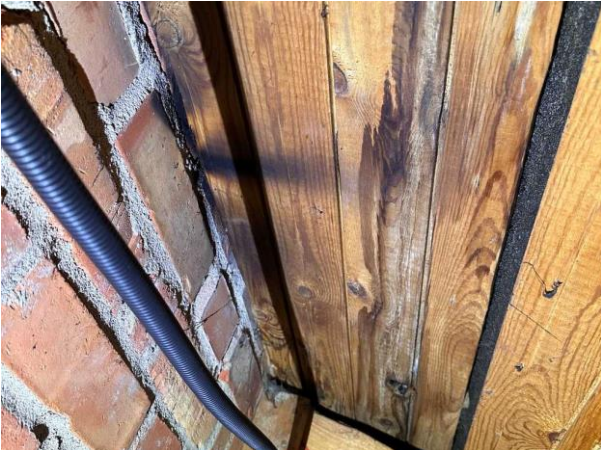
I självdragsventilerade hus föreligger risk för fuktskador på vindar och takkonstruktioner. Det är vanligt att mögel-/röta, mikrobiella skador och lukt orsakade av kondensbildningar och hög luftfuktighet förekommer på vindar/takkonstruktioner och då främst i ett självdragsventilerat hus som detta. Anledningen är just att huset är självdragsventilerat och att bjälklaget inte är tätt. En orsak till fuktproblemen är att varm fuktig luft från bostaden läcker upp till vindsutrymmet under vintern vilket ökar luftfuktigheten i utrymmet och kondens kan bildas på det kalla underlagstaket. Om det har fått eller får fortgå under en längre tid (årligen återkommer) är risken stor för fuktskador (mögel och röta) i takkonstruktionen.

Bild 3: Utvändigt, Vind, Missfärgningar spår av äldre läckage noterades på del av underlagstaket (torrt vid besiktningen) Huset är självdragsventilerat och del av vi...
