## Utlåtande över ÖVERLÅTELSEBESIKTNING

Danderyd Tornet 6  
Bergstigen 29, 18278 Stocksund

## ÖVERLÅTELSEBESIKTNING FÖR SÄLJARE

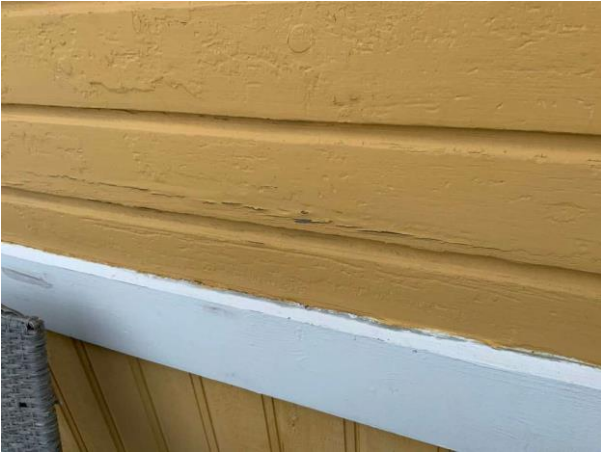
Bild 1: Utvändigt, Fasad, Sprickor noterades på fasadpanelen

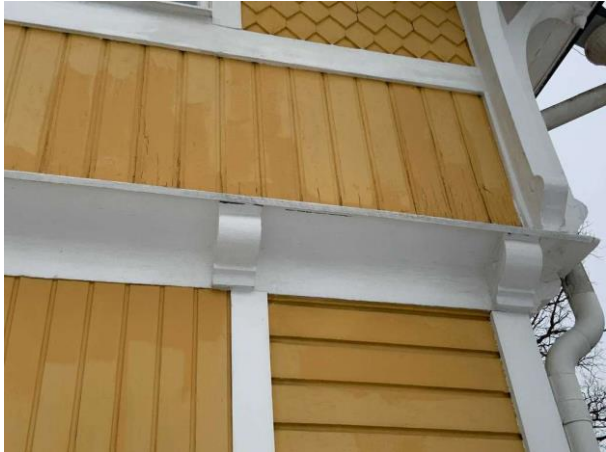
Bild 2: Utvändigt, Fasad, Sprickor

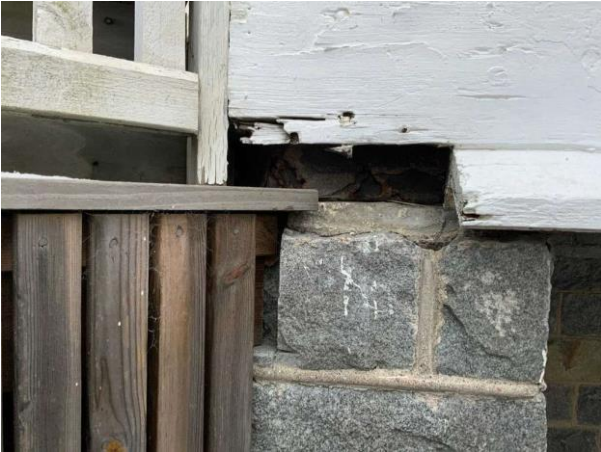
Bild 3: Utvändigt, Fasad, Del av offerbräda saknas vid burspråk

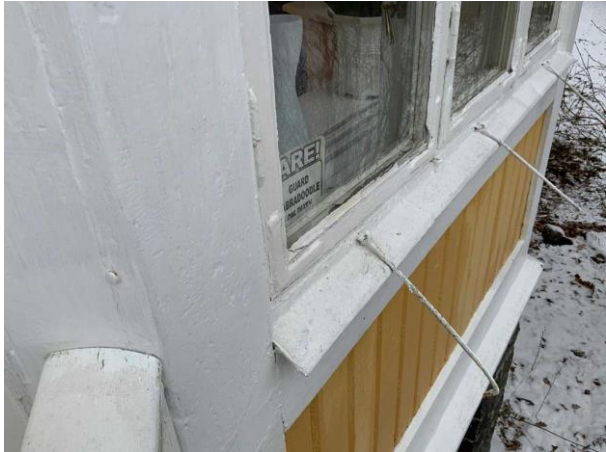
Bild 4: Utvändigt, Fönster, Färg och kittsläpp noterades

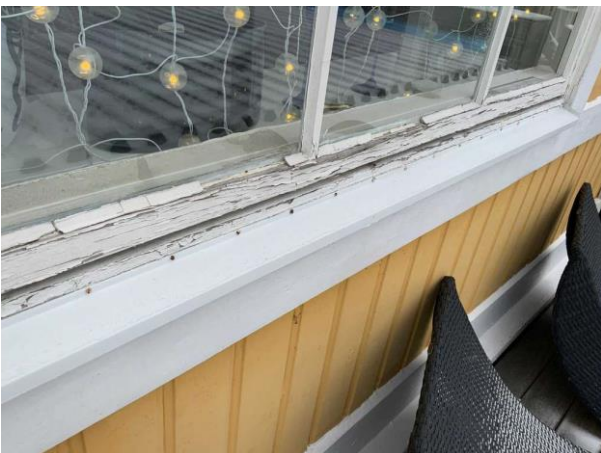
Bild 5: Utvändigt, Fönster, Färg och kittsläpp noterades

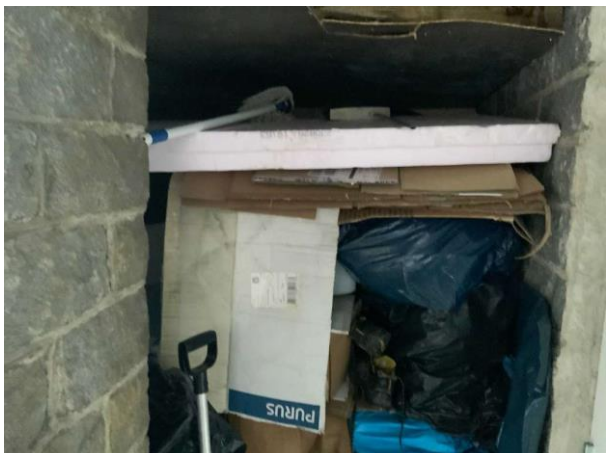
Bild 6: Utvändigt, Övrigt, Utrymme under altan är belamrat .

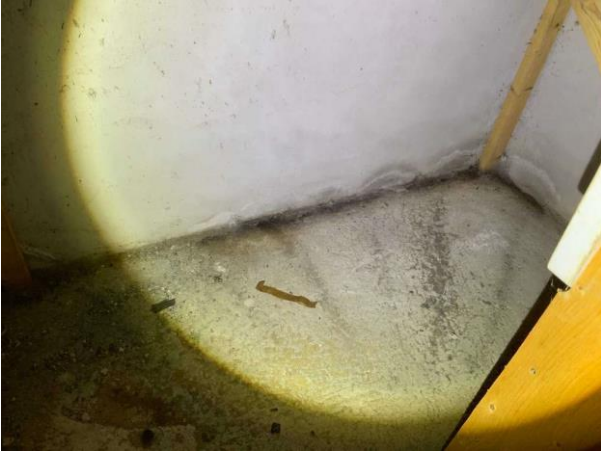
*Bild 7: Invändigt, Källarplan, Utrymme under trappa, Fuktgenomslag och mikrobiell påväxt i golv/väggvinkel*

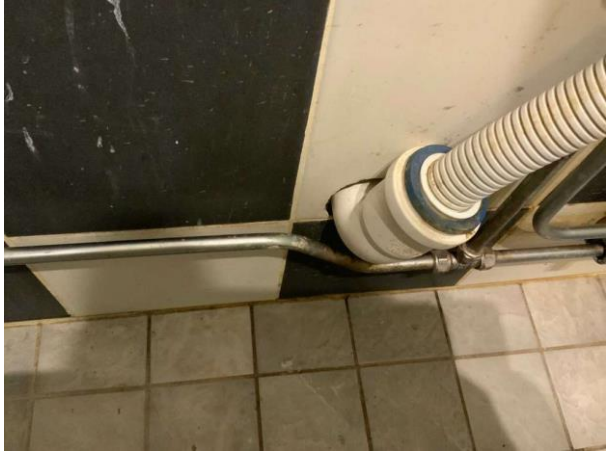
Duschrum källaren. Det förekommer felaktiga/känsliga rörgenomföringar i väggen genom tätskikt som utgör risk för vattenskada.

*Bild 8: Invändigt, Källarplan, Duschrum, Kvalitetsdokumentation saknas Dusch nära dörröppning Rör i vägg noterades i duschzonen Brunnsduken är synlig under klämringen Golvbrunnens...*

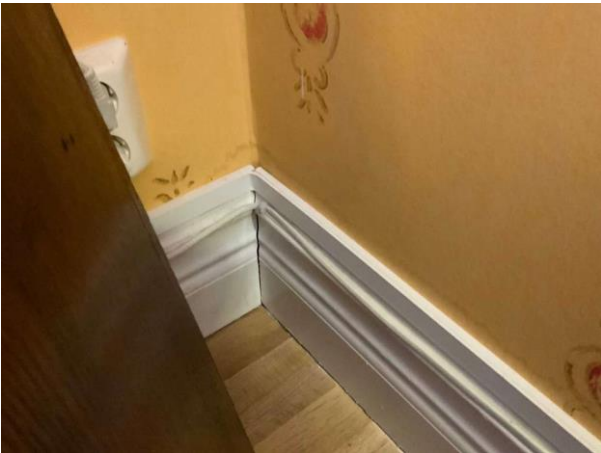
*Bild 11: Invändigt, Entréplan, Matsal, Fuktmärke i tapet (torrt vid besiktning)*

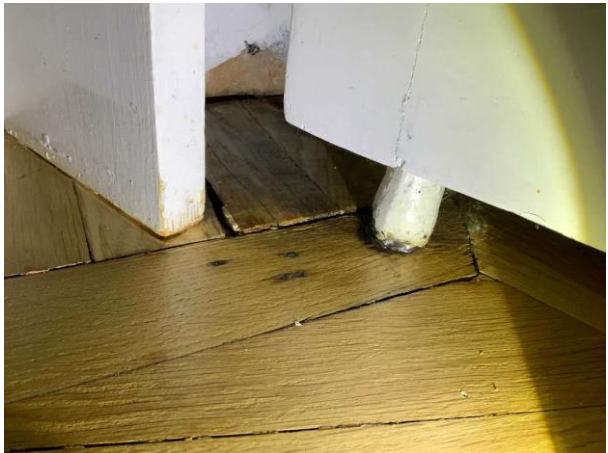
*Bild 12: Invändigt, Entréplan, Salong, Skada i parkett vid radiator (torrt vid besiktning)*

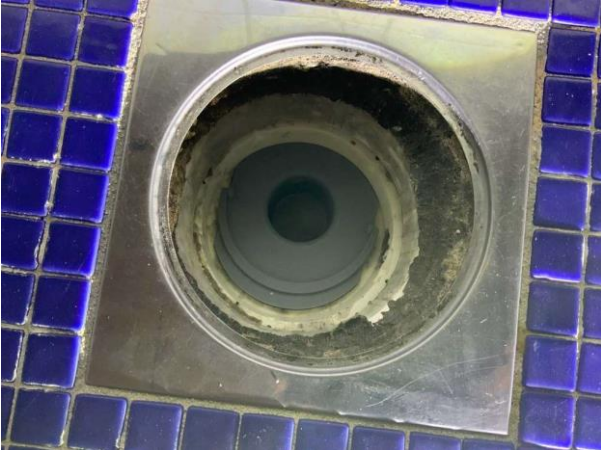
Badrum/duschrum övre plan. Äldre våtrum vars tekniska livslängd får anses vara uppnådd. Tät/ytskiktens vattentäta egenskaper minskar med tiden och risken för bakomliggande fuktskador får anses vara förhöjd

Klämring saknas vilket ökar risken för vattenskador

*Bild 13: Invändigt, Övervåning, Badrum, Äldre våtrum  
Golvbrunnen är väggnära placerad Klämring saknas i  
golvbrunnen/brunnsduk är dragen över golvbrunnen*

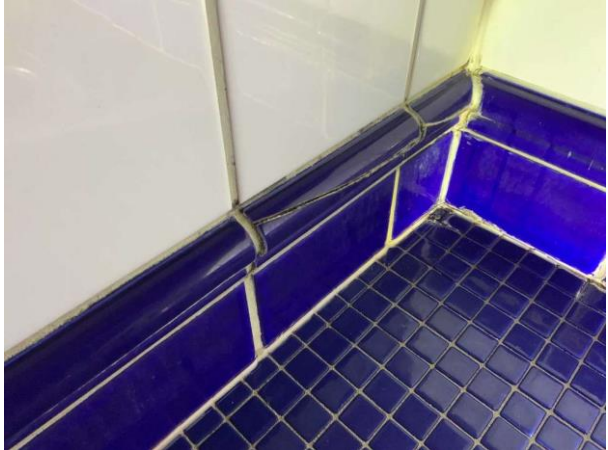
*Bild 14: Invändigt, Övervåning, Badrum, Sprickor i kakel*

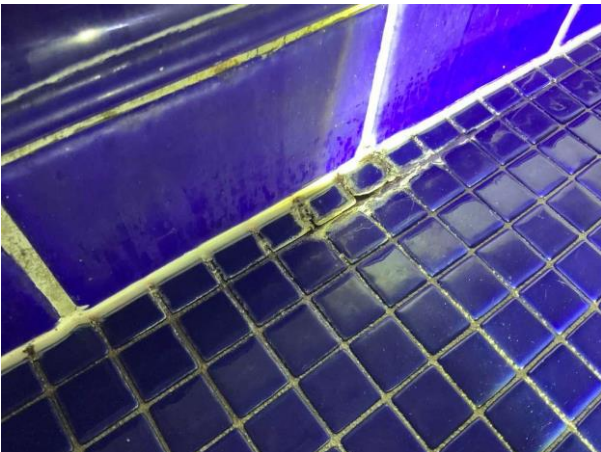
*Bild 15: Invändigt, Övervåning, Badrum, Äldre våtrum Lös mosaik*

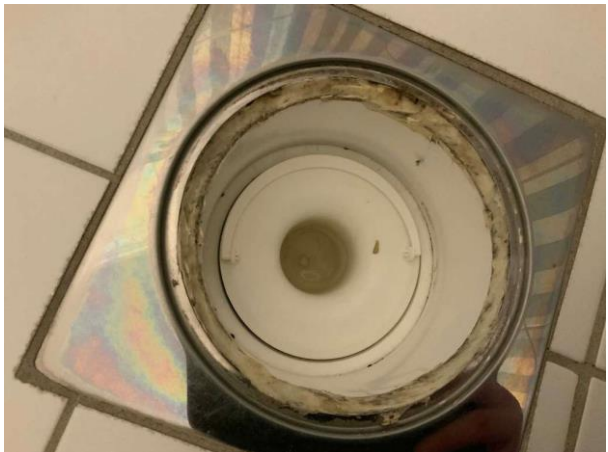
*Bild 16: Invändigt, Övervåning, Duschrum, Äldre våtrum Klämring  
saknas i golvbrunnen Se riskanalysen*

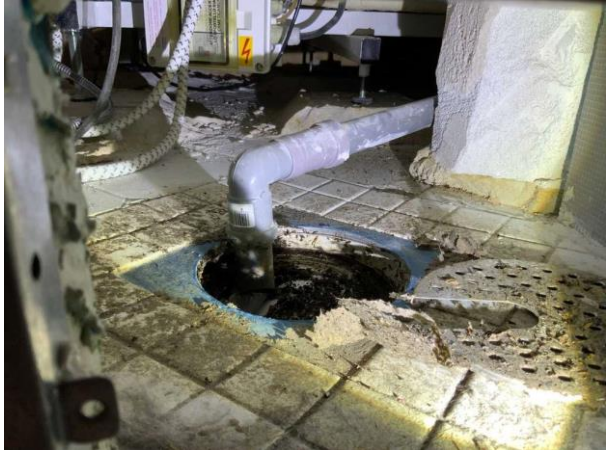
*Bild 20: Invändigt, Övervakning, Badrum Bild under badkaret*
