## Utlåtande över ÖVERLÅTELSEBESIKTNING

Danderyd Solrosen 11  
Näckrosvägen 5, 18256 Danderyd

Namn:	Hans Lundborg
Uppdragsnummer	2024-136

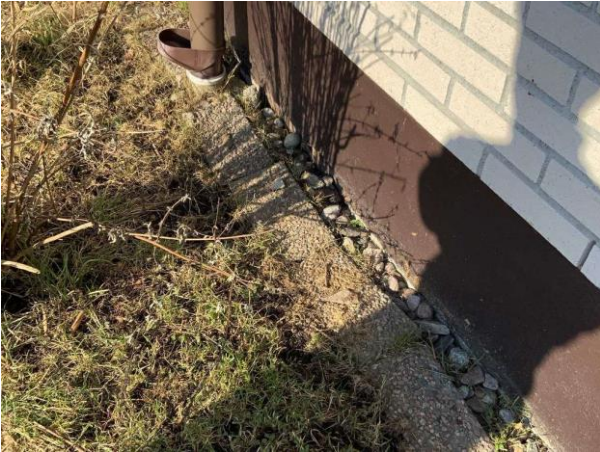
Huset är uppfört ovan lermark med en armerad betongplatta, det har noterats sättningar i garaget som bedömts som avstannat, vid förändringar i grundvattennivå etc kan fortsatta rörelser/sättningar uppstå

*Bild 1: Utvändigt, Mark, Lokala marksättningar noterades  
Kondensvatten från värmepumpen avslutas vid grunden  
Dagvatten avslutas vid grunden (hobbyrum) Buskar runt hu...*

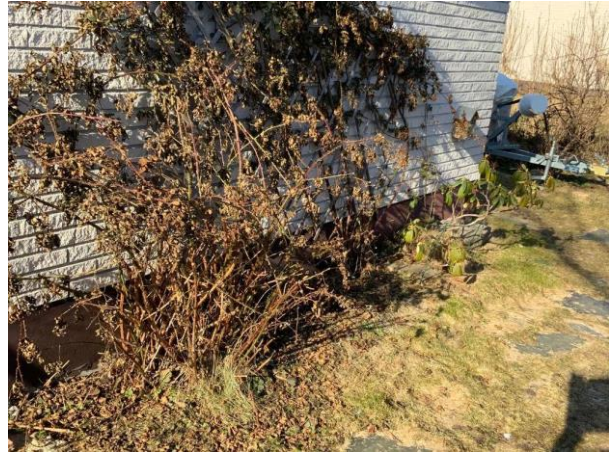
*Bild 2: Utvändigt, Mark, Lokala marksättningar noterades  
Kondensvatten från värmepumpen avslutas vid grunden  
Dagvatten avslutas vid grunden (hobbyrum) Buskar runt hu...*

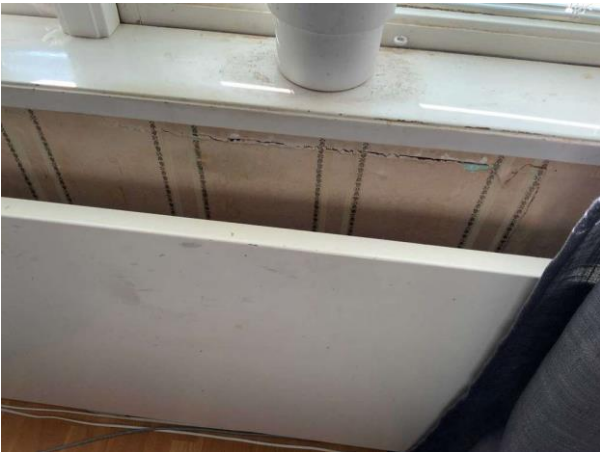
*Bild 3: Invändigt, Entréplan, Sovrum 1, Spricka i vägg under fönster*

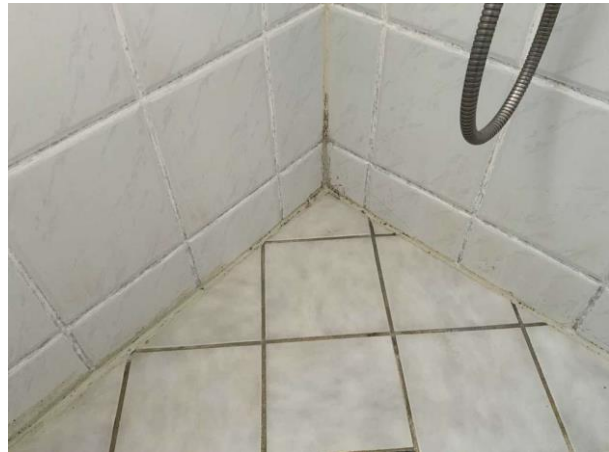
Äldre våtrum vars tekniska livslängd får anses vara uppnådd. Tät-/ytskiktens vattentäta egenskaper minskar med tiden och risken för bakomliggande fuktskador får anses vara förhöjd

*Bild 4: Invändigt, Entréplan, Duschrum/tvättstuga, Äldre våtrum se riskanalysen  
Missfärgningar/mögel i mjukfogar Fönster i duschzon (täckt med skiva)  
Det förekommer rörgenomföringar i golv an...*

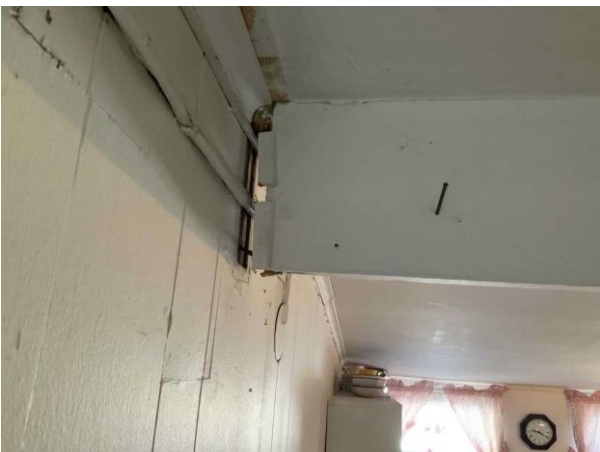
*Bild 5: Invändigt, Entréplan, Hobbyrum, Balk har gått isär i taket  
Det noterades avvikande lukt Sättning noterades i golvet mot ytterväggen  
Se fortsatt teknisk utredning*

Rekommenderar att fackman kontrollerar orsak till att takbalken har gått isär.

Den avvikande lukten som bedöms komma från golv/väggkonstruktionen orsak bör fastställas samt åtgärdsbehov

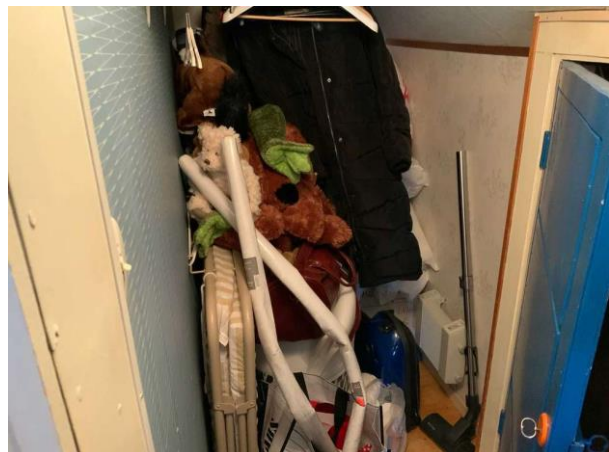
*Bild 6: Invändigt, Övervåning, Garderob, Belamrad vid besiktningen (ej åtkomlig)*

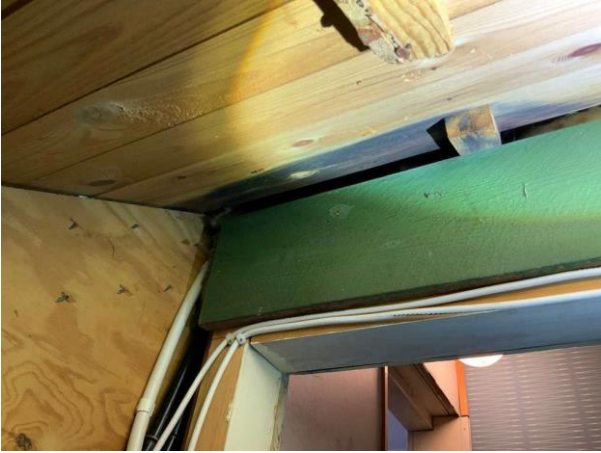
I självdragsventilerade hus föreligger risk för fuktskador på vindar och takkonstruktioner. Det är vanligt att mögel-/röta, mikrobiella skador och lukt orsakade av kondensbildningar och hög luftfuktighet förekommer på vindar/takkonstruktioner och då främst i ett självdragsventilerat hus som detta. Anledningen är just att huset är självdragsventilerat och att bjälklaget inte är tätt. En orsak till fuktproblemen är att varm fuktig luft från bostaden läcker upp till vindsutrymmet under vintern vilket ökar luftfuktigheten i utrymmet och kondens kan bildas på det kalla underlagstaket. Om det har fått eller får fortgå under en längre tid (årligen återkommer) finns risk för fuktskador (mögel och röta) i takkonstruktionen.

*Bild 7: Invändigt, Övervåning, Kattvind 1, Mikrobiell påväxt noterades på underlagstaket Luftningen mot underlagstaket är igensatt Se riskanalys vind*

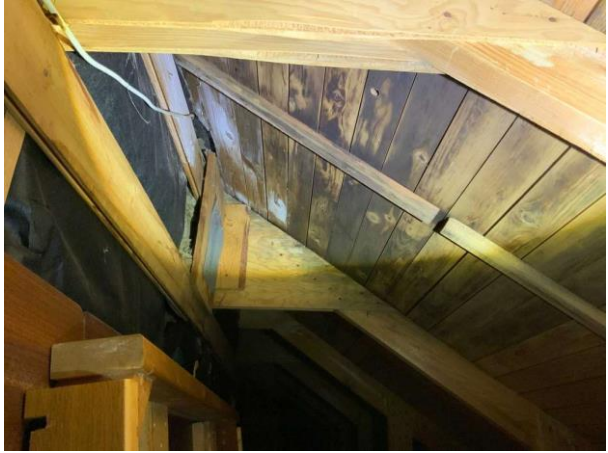
*Bild 8: Invändigt, Övervåning, Kattvind 1, Mikrobiell påväxt noterades på underlagstaket Luftningen mot underlagstaket är igensatt Se riskanalys vind*

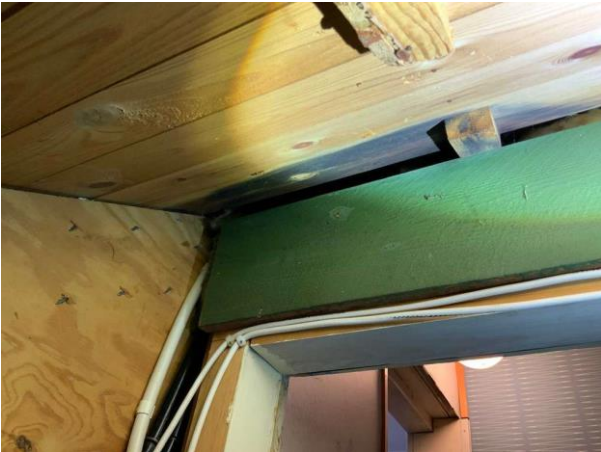
*Bild 9: Invändigt, Övervåning, Kattvind 1, Mikrobiell påväxt noterades på underlagstaket Luftningen mot underlagstaket är igensatt Äldre läckage vid takfönster Frost på underlagstaket...*

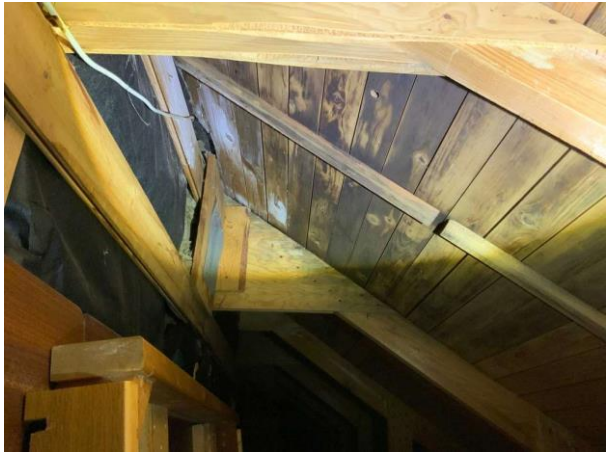
*Bild 10: Invändigt, Övervåning, Kattvind 1, Mikrobiell påväxt noterades på underlagstaket Luftningen mot underlagstaket är igensatt Äldre läckage vid takfönster Frost på underlagstaket...*
