Utlåtande över ÖVERLÅTELSEBESIKTNING

Danderyd Skogen 23
Olof hermelins väg 14, 18275 Stocksund

Omfattning:	Okulär besiktning av huvudbyggnad samt energideklaration och uppmätning
Besiktningsdag:	2024-04-16 kl 13:00
Närvarande:	Anders Tjärnvall, Vincent Forssbeck

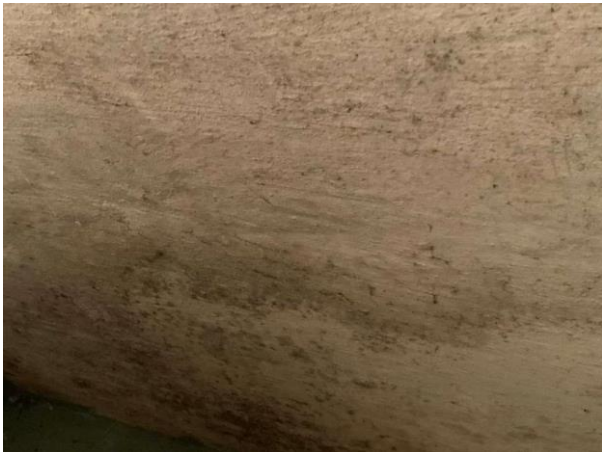
Allmänt	Det förekommer organiskt material mot betonggolvet och ytterväggar i källaren se riskanalysen Allmänt renoveringsbehov föreligger på ytskikt in och utvändigt Slitna skadade golv samt skador i golv vid radiatorrör noterades Golvlutningar och knarr förekommer
Källarplan	
Hall/svale	Missfärgningar mikrobiell påväxt noterades lokalt på källarväggar samt på bjälklagets undersida Utrymme under trapp är inbyggt (ej åtkomligt för besiktning)
Tvättstuga	Äldre standard Gjutjärnsbrunn noterades (rost förekommer)
Torkrum	Lös puts och fuktgenomslag noterades i källarväggarnas nedre kant
Verkstad	--
Pannrum	Äldre Gjutjärnsbrunn noterades Sprickor i källarväggar noterades
Förråd	Fuktgenomslag och mikrobiell påväxt noterades lokalt på källarväggar
Outgrävt	Besiktat genom glugg

Bild 1: Invändigt, Källarplan, Hall, Missfärgningar mikrobiell påväxt noterades lokalt på källarväggar och under bjälklag Utrymme under trapp är inbyggt (ej besiktat)

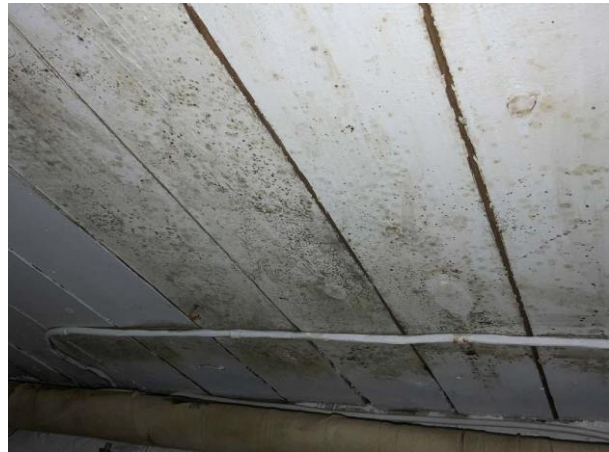
Bild 2: Invändigt, Källarplan, Hall, Missfärgningar mikrobiell påväxt noterades lokalt på källarväggar och under bjälklag Utrymme under trapp är inbyggt (ej besiktat)

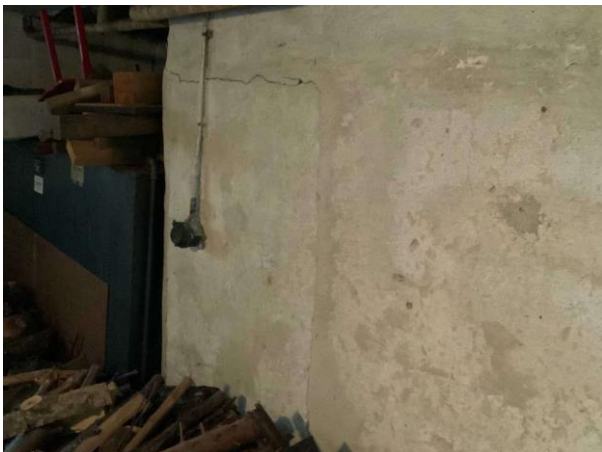
Bild 3: Invändigt, Källarplan, Pannrum, Åldre Gjutjärnsbrunn noterades Sprickor i källarväggar noterades

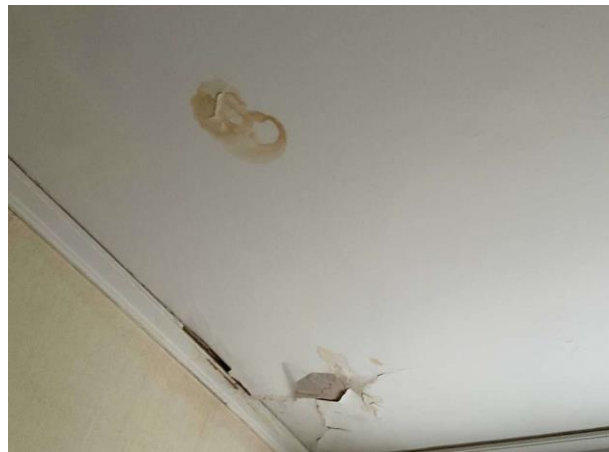
Entréplan	
Entréhall	Fuktfläckar i tak noterades (torrt vid besiktning) Bubblor lös väv på vägg
Wc	Äldre standard
Kök	Fuktskada i golv under kyl (torr vid besiktning) Fuktskada i kök under diskbänk (torr vid besiktning) Tät botten saknas i diskbänksskåp Vattenledningar med kopplingar saknar klammer i diskbänksskåpet
Matsal	--
Vardagsrum	--
Bibliotek	--
Övervåning	
Hall	--
Badrum	Äldre våtrum med renoveringsbehov se riskanalysen Ej besiktat under badkaret Det förekommer rörgenomföringar i golv annat än för avlopp Sprickor i kakel noterades
Sovrum 1	--
Sovrum 2	Trasigt vävtak Fuktfläck/missfärgning i tak vid burspråk (torr vid besiktning)
Vardagsrum	Sprickor i vävtak
Sovrum 3	Spricka i glasruta
Inredd vind	
Trapp	Fuktfläckar på vägg (torra vid besiktning)
Kattvind 1	Spår av äldre läckage noterades Spår av insektsangrepp noterades på råspont Mikrobiell påväxt noterades lokalt på underlagstaket
Allrum vind	--

Bild 4: Invändigt, Entréplan, Entréhall, Fuktläckar i tak noterades (torrt vid besiktning) Bubblor lös väv på vägg

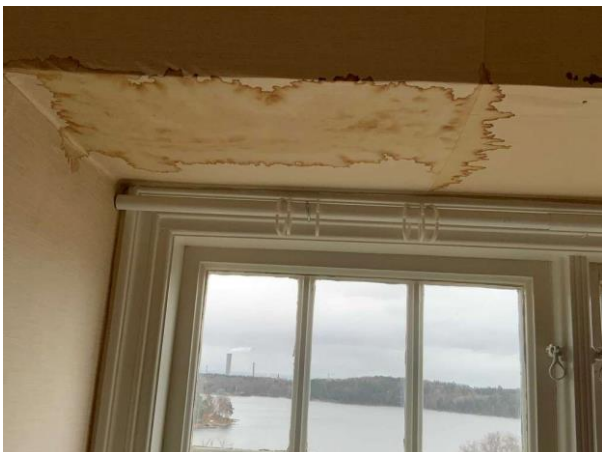
Bild 5: Invändigt, Övervåning, Sovrum 2, Trasigt vävtak Fuktläck/missfärgning i tak vid burspråk (torr vid besiktning)

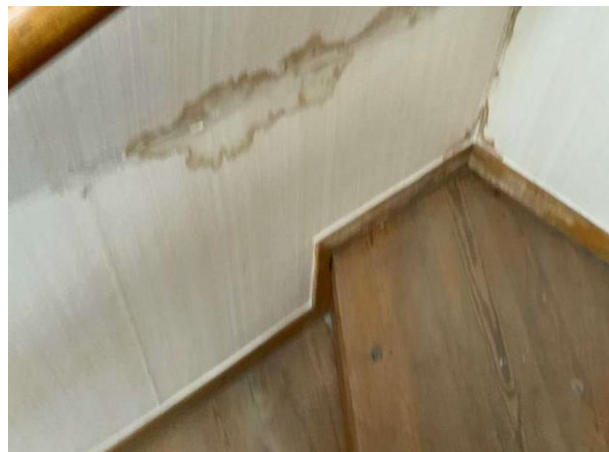
Bild 6: Invändigt, Inredd vind, Trapp, Fuktläckar på vägg (torra vid besiktning)

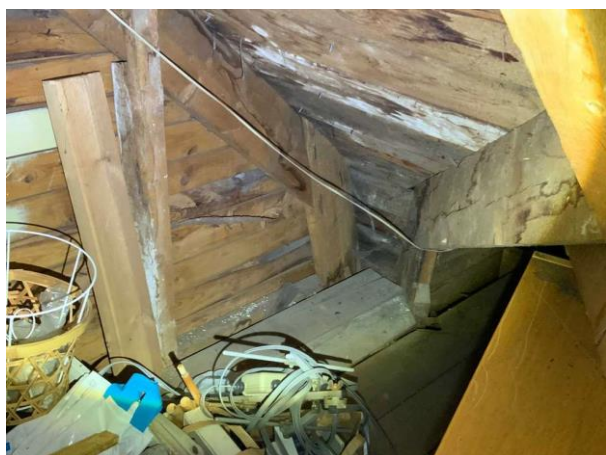
Wc	Renoveringsbehov föreligger Don saknas på frånluftskanal
Sovrum 1	Skador i takväv
Kattvind 2	Spår av träskadeinsekter noterades på råspont Mikrobiell påväxt noterades lokalt samt små spår av fuktgenomslag i råspont
Kattvind 3	Missfärgningar mikrobiell påväxt noterades lokalt på råspont Spår av fuktgenomslag i råspont runt genomföring i tak
Kattvind 4-5	Lucka saknas ej besiktad/utgår

I självdragsventilerade hus föreligger risk för fuktskador på vindar och takkonstruktioner. Det är vanligt att mögel-/röta, mikrobiella skador och lukt orsakade av kondensbildningar och hög luftfuktighet förekommer på vindar/takkonstruktioner och då främst i ett självdragsventilerat hus som detta. Anledningen är just att huset är självdragsventilerat och att bjälklaget inte är tätt. En orsak till fuktproblemen är att varm fuktig luft från bostaden läcker upp till vindsutrymmet under vintern vilket ökar luftfuktigheten i utrymmet och kondens kan bildas på det kalla underlagstaket. Om det har fått eller får fortgå under en längre tid (årligen återkommer) är risken stor för fuktskador (mögel och röta) i takkonstruktionen.

Bild 7: Invändigt, Inredd vind, Kattvind 2, Spår av träskadeinsekter på råspont Mikrobiell påväxt noterades lokalt samt små spår av genomträngande vatten

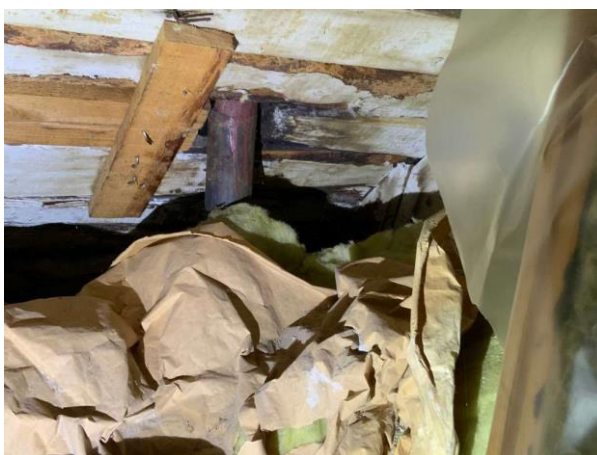
Bild 8: Invändigt, Inredd vind, Kattvind 3, Missfärgningar mikrobiell påväxt noterades lokalt på råspont Spår av fukt runt genomföring i tak
