Utlåtande över ÖVERLÅTELSEBESIKTNING

Österåker Hacksta 2:29
Svärdsysslevägen 27, 18435 Åkersberga

ÖVERLÅTELSEBESIKTNING FÖR SÄLJARE

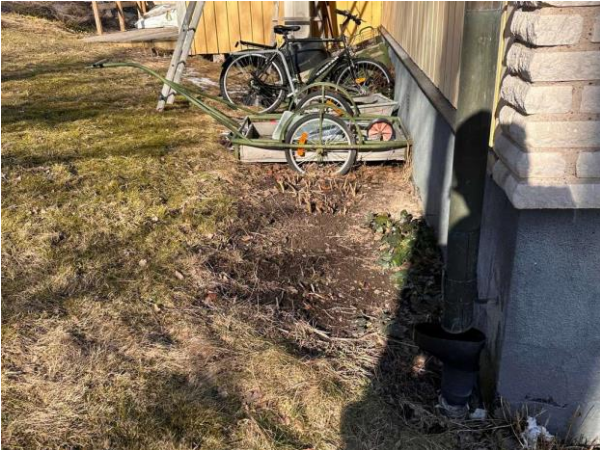
| Mark | Delvis äldre dränering Se riskanalysen Marken lutar delvis mot huset Det förekommer fukthållande rabatter och träd mot husgrunden |

När dräneringens tekniska livslängd är uppnådd så försämras grundens fuktskydd och risken för inträngande vatten och oppfuktning av känsliga konstruktioner ökar.

Bild 1: Utvändigt, Mark, Delvis äldre dränering Se riskanalysen Marken lutar delvis mot huset Det förekommer fukthållande rabatter och träd mot husgrunden

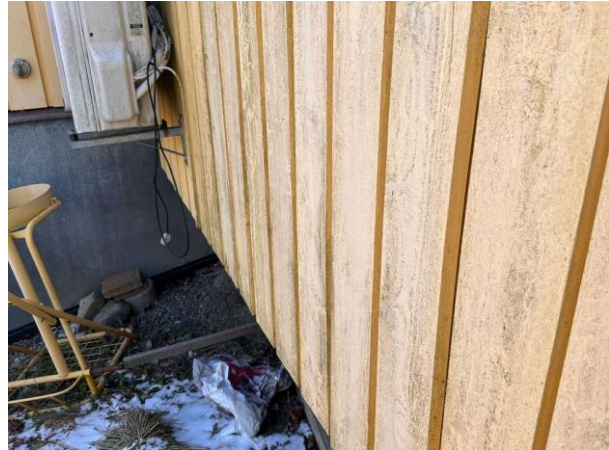
| Fasad | Missfärgningar på träpanel mot uterum och gavel |

Bild 2: Utvändigt, Fasad, Missfärgningar på träpanel mot uterum och gavel

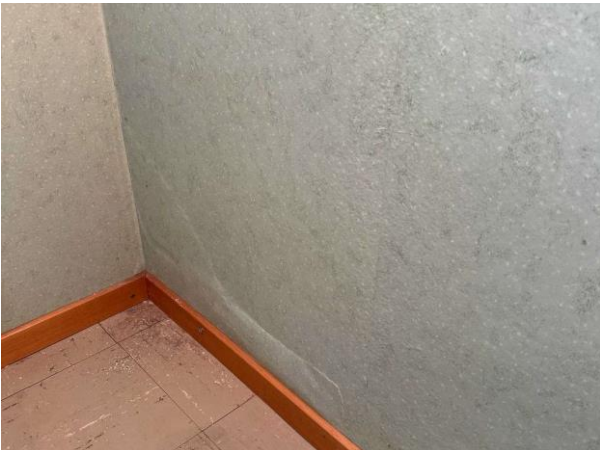
| Sovrum 1 | Hörn mot bastun har putsen släppt bakom tapeten |

Bild 3: Invändigt, Souterrängplan, Sovrum 1, Hörn mot bastun har putsen släppts bakom tapeten

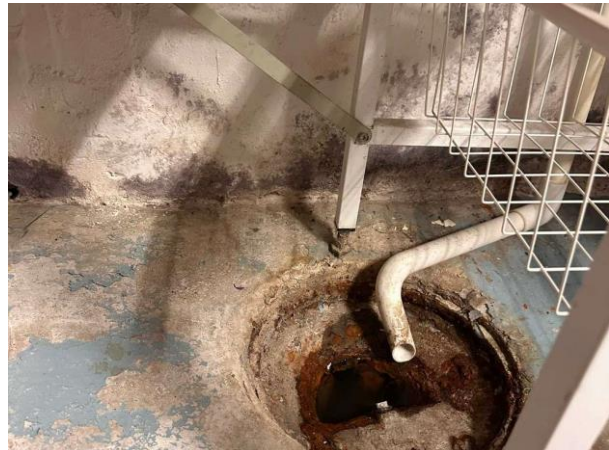
| Pannrum/tvättstuga | Äldre standard Gjutjärnsbrunn (byt vid renovering) Fuktgenomslag noterades på källarväggarna |

Bild 4: Invändigt, Souterrängplan, Pannrum/tvättstuga, Äldre standard Gjutjärnsbrunn (byt vid renovering) Fuktgenomslag noterades på källarväggarna

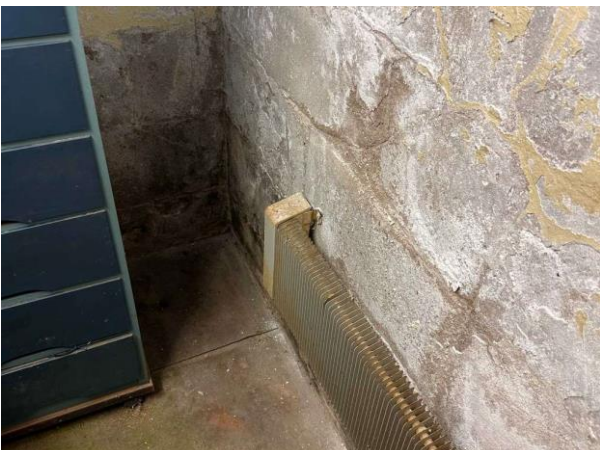
| Förråd | Fuktgenomslag och putssläpp noterades på grundmurens nedre del i vägghörn |

Bild 5: Invändigt, Souterrängplan, Förråd, Fuktgenomslag och putssläpp noterades på grundmurens nedre del i vägghörn

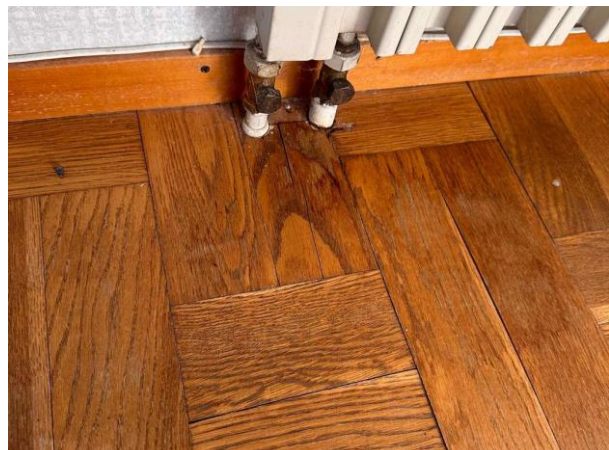
| Vardagsrum/hall | Fuktmärke på golv under radiator Spår av äldre läckage i tak vid murstock (se säljarens upplysningar) Mindre spricka i puts öppenspis |

Bild 6: Invändigt, Övre plan, Vardagsrum/hall, Fuktmärke på golv under radiator Spår av äldre läckage i tak vid murstock (se säljarens upplysningar) Mindre spricka i puts öppenspis

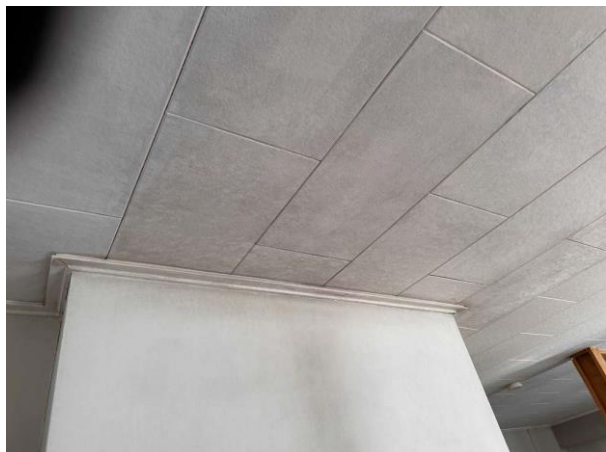
Bild 7: Invändigt, Övre plan, Vardagsrum/hall, Fuktmärke på golv under radiator Spår av äldre läckage i tak vid murstock (se säljarens upplysningar) Mindre spricka i puts öppenspis

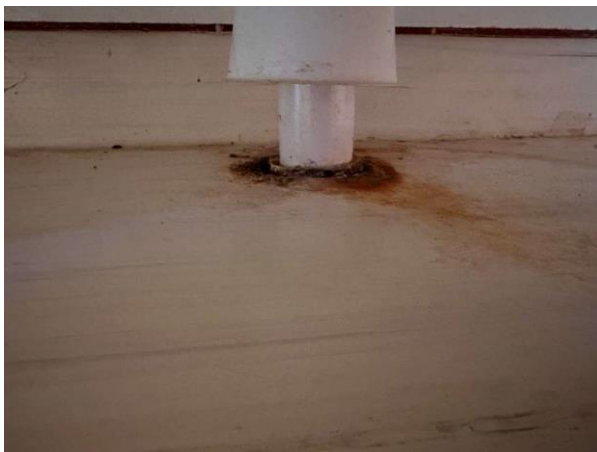
| Duschrum | Äldre våtrum med direkt renoveringsbehov Äldre gjutjärnsbrunn (byt vid renovering) Avlopp under handfat sticker inte upp ur golv |

| | Ej tätt runt avloppsrör Det förekommer genomföringar i golv annat än för avlopp Se riskanalysen |

Bild 8: Invändigt, Övre plan, Duschrum, Äldre våtrum med renoveringsbehov Äldre gjutjärnsbrunn (byt vid renovering) Avlopp under handfat sticker inte upp ur golv Ej tätt runt avl...
