Utlåtande över ÖVERLÅTELSEBESIKTNING

SLAGAN 7
Skiftesvägen 3, 187 31 Täby

ÖVERLÅTELSEBESIKTNING FÖR SÄLJARE

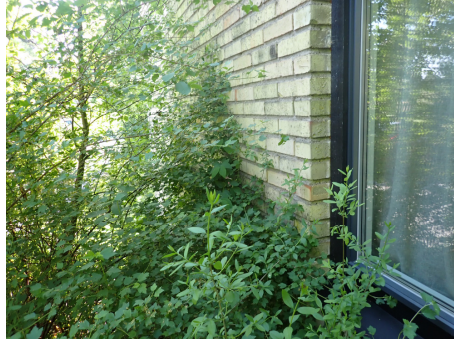
Närliggande planteringar mot långsidor. Se även riskanalys punkt 3:1.

- 3:1** Närliggande planteringar kan komma att påverka grundkonstruktioner, fasader vind och tak negativt då rötter underminerar grundkonstruktioner (med risk för sättningsskador) och grenar fuktbelastar fasader. Takkonstruktioner kan även påverkas negativt (nedskräpning av tak, flyttande av takpannor och liknande) samt att planteringar kan täppa till luftspalter vid takfot.

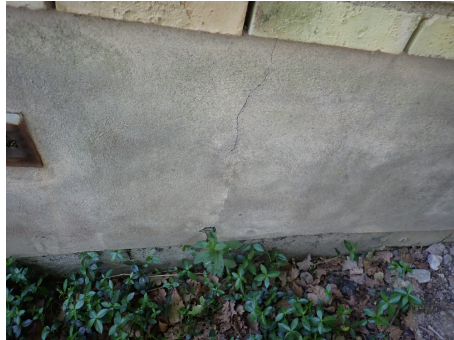
Souterränggrund med grundläggning. Se även riskanalys punkt 3:2.

Spricka i grundmur på långsida utanför vardagsrum.

- 3:2** Risk föreligger för att trädetaljer samt övrigt organiskt material som ansluter eller ansluts mot golv och väggar (trösklar, limmer, textil, papperstapeter och dyligt) i nederplanet ha/få fukt, mögel och rötelaterade skador med anledning av normalt förekommande fuktvandring genom grundmurar och golv samt om brister förekommer i dagvattenledningar, dränering och tätskikt.

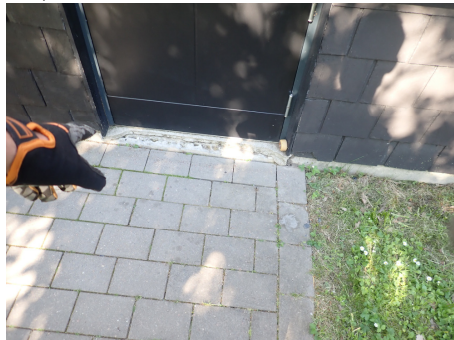
Fotplåt saknas under entrédörren för souterrängplanet.

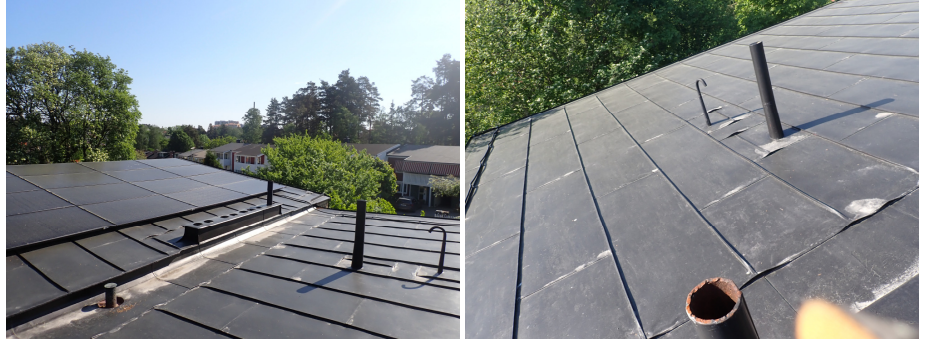
Solcellsangläggningen och delar under solcellerna på taket är ej besiktigat.

Motfallstak med invändig avvattning är en känd riskkonstruktion.

Äldre originaltakplåt.

- 3:3** Motfallstak med invändig avvattning är en känd riskkonstruktion, risk finns för att fukt, mögel och/eller rötelaterade skador kan uppstå om brister uppstår i anslutningar/skarvar för avlopp och/eller runt anslutningen mellan takpapp och takbrunn. Risk finns även för att eventuella stopp i takbrunnen kan orsaka vattensamlingar på taket medovanstående skador som följd.

Äldre takplåt får pga ålder och slitage glipor, släpp och rost vilket kan leda till att dagvatten tränger in på vinden vilket i sin tur kan leda till fukt, mögel och/eller rötelaterade skador på underliggande konstruktioner, då taket är original från 1957 och därmed åldersmässigt avskrivet så ökar risken för ovanstående skador.

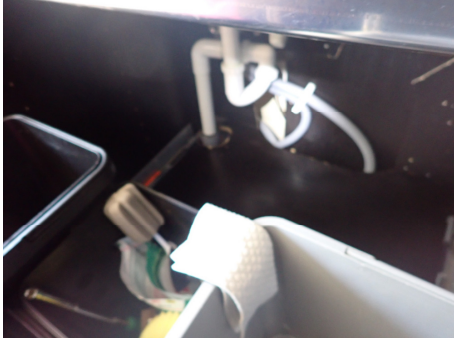
Trapp:	-----
Kök/matplats:	<p>Spillskydd saknas under diskmaskinen. Kökskranen är ej spärrad (går att vrida utanför diskhon). Tät botten saknas i diskbänksskåpet.</p>

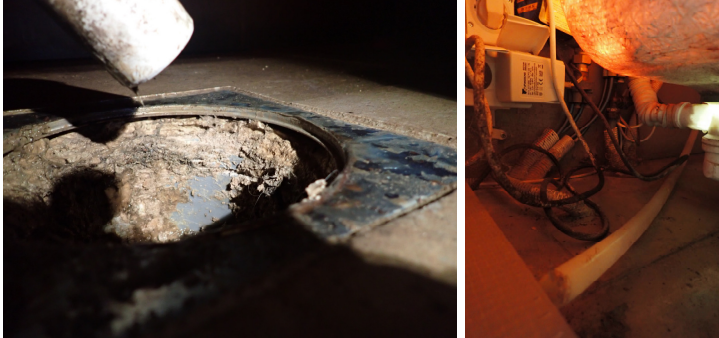
WC/badrum:	<p>Tätskikt bakom kakel och under klinker är ej besiktningsbart. Tätskikt kring rännbrunn, inbyggd WC och vattensystem är ej synligt för besiktning. Fönster i våtzone 1 (placerat vid badkar). Självdragsventilation i våtrum. Rör/el-genomföringar i golv och eluttag är placerat under badkaret (i våtzone 1). Bakfall på golv. Med anledning av ovan noterade brister/svaga punkter se även riskanalys punkt 3:4.</p>

- 3:4** Rör genomföringar i våtzon 1 innebär en ökad risk då det är svårt att tätat fullgott runt tappvatten och värmerör.

Då det är svårt att få ett tillräckligt fuktskydd mot fönsterkarmar i våtrum ökar risken för skador i anslutning till fönster som är placerade i våtzon 1.

Avsaknad av mekanisk ventilation i våtrum ökar risken för skador i omkringliggande konstruktioner (vind/tak/vägg mm). Eftersom fuktig luft och vattenånga då ej ventileras bort på ett effektivt sätt utan istället riskerar att läcka in i omkringliggande konstruktioner.

Ovanstående kan leda till att fukt, mögel och/eller rötelaterade skador kan förekomma/uppstå i anslutning till noterade brister/risiker.

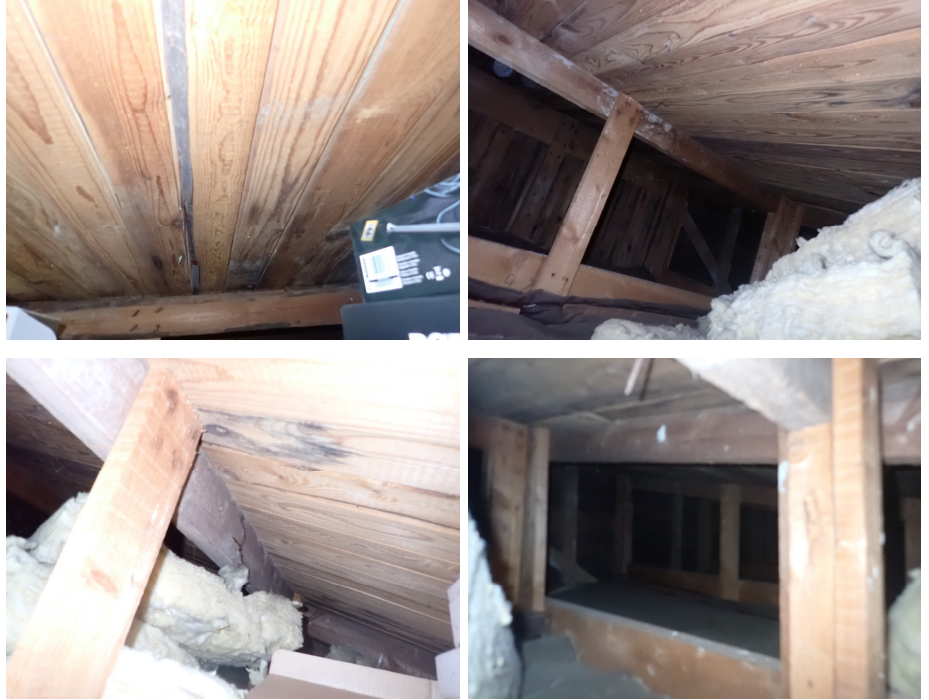
Parallelltak/vindar under låglutande tak är kända riskkonstruktioner.

Vindsluckan är dåligt tätad/dåligt isolerad.

En del missfärgningar/påväxt noteras på råsponenten.

- 3:5** Parallelltak/låglutande tak är en riskkonstruktion, om ventilationen mellan innertaket och yttertaket är felaktig och/eller bristfällig finns risk för att den varma luften som stiger upp ifrån inomhusmiljön inte kan ventileras bort, luften kondenserar då och kan ge upphov till fukt, mögel och/eller rötelaterade skador.
