Utlåtande över ÖVERLÅTELSEBESIKTNING

Danderyd Torparen 4
Olof Hermelins väg 7, 18275 Stocksund

ÖVERLÅTELSEBESIKTNING FÖR SÄLJARE

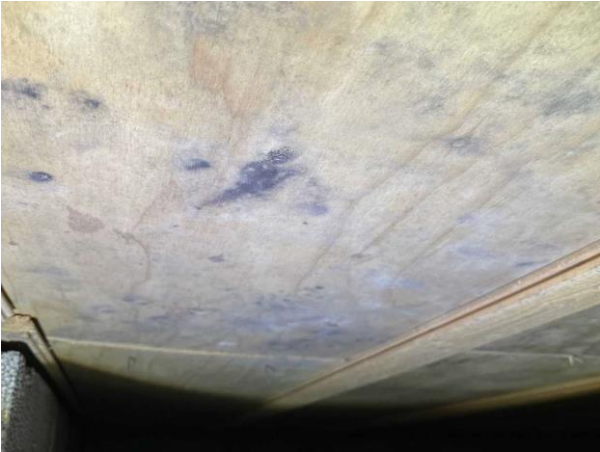
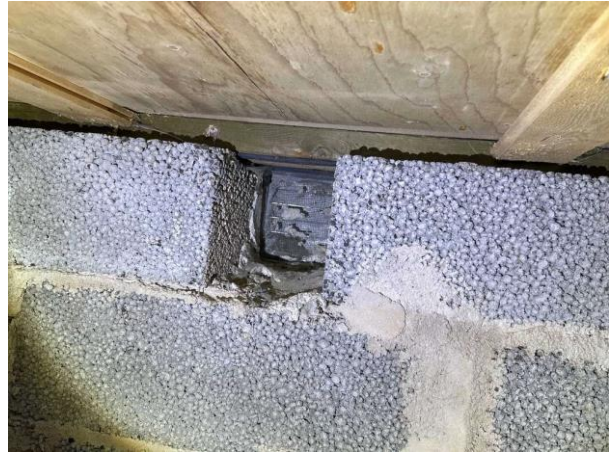
Den uteluftventilerade krypgrunden är en väldokumenterad riskkonstruktion som ofta drabbas av "mögelskador", lukt och röta.

Risk föreligger att fukt-/ mögel-/ rötskador och unken lukt uppstår eller redan har uppstått.

Bild 1: Utvändigt, Krypgrund, Tryckimpregnerad syll noterades (kan avge kemisk lukt vid instängda miljöer) Mindre blånad noterades lokalt på blindbottens undersida Se ris...

Bild 2: Utvändigt, Krypgrund, Tryckimpregnerad syll noterades (kan avge kemisk lukt vid instängda miljöer) Mindre blånad noterades lokalt på blindbottens undersida Se ris...

Om det inte är för sent (har gått för långt) kan man för att begränsa risk för fortsatt skadeutveckling och/eller förhindra risken för framtida fuktskador och kostsam renovering genom t.ex. krypgrundsavfuktare,

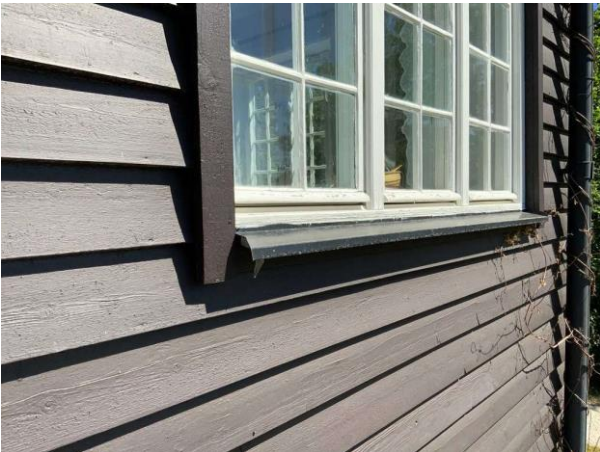
Bild 3: Utvändigt, Fönster, Uppvik saknas på några fönsterbleck Färgsläpp noterades på karmar

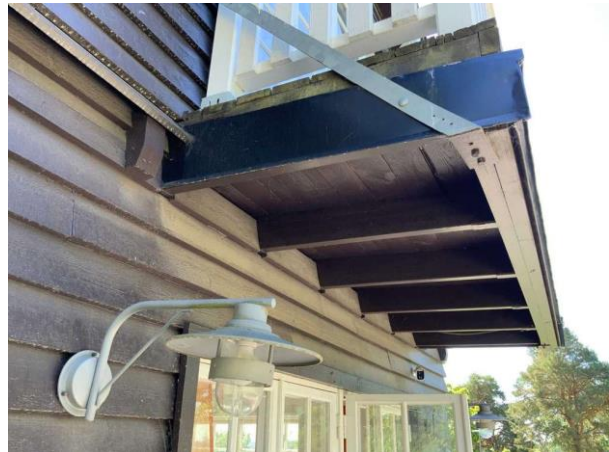
Äldre balkonger utfördes normalt med förlängda golvåsar i vägg vilket är en riskkonstruktion. Det är svårt att komma åt och kontrollera träbjälkar eftersom balkonger oftast är högt belägna och endast kan kontrolleras från mark. Risk föreligger för nedsatt hållfasthet pga åldersåldersslitage och röta och att vatten kan tränga in i väggen via golvåsarna och orsaka fuktskador i anslutande konstruktionsdelar.

Bild 4: Utvändigt, Balkong, Balkong, Genomgående åsar se riskanalysen

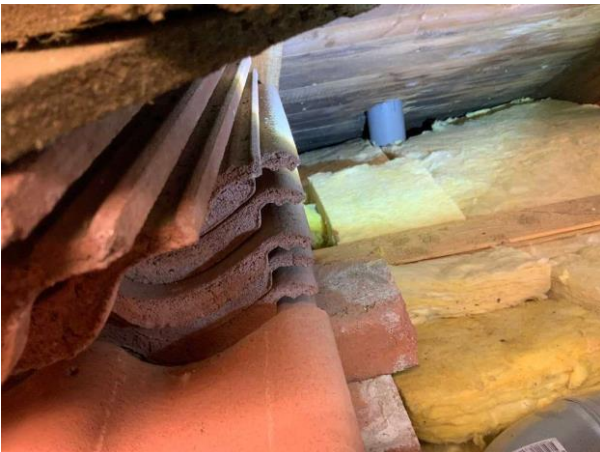
I självdragsventilerade hus föreligger risk för fuktskador på vindar och takkonstruktioner. Det är vanligt att mögel-/röta, mikrobiella skador och lukt orsakade av kondensbildningar och hög luftfuktighet förekommer på vindar/takkonstruktioner och då främst i ett självdragsventilerat hus som detta. Anledningen är just att huset är självdragsventilerat och att bjälklaget inte är tätt. En orsak till fuktproblemen är att varm fuktig luft från bostaden läcker upp till vindsutrymmet under vintern vilket ökar luftfuktigheten i utrymmet och kondens kan bildas på det kalla underlagstaket. Om det har fått eller får fortgå under en längre tid (årligen återkommer) är risken stor för fuktskador (mögel och röta) i takkonstruktionen.

Bild 5: Utvändigt, Vind, Lucka saknas till vind tillbyggnad Äldre spår av träskadeinsekter (kontrollerat av Anticimex) Lokalt noterades mikrobiell påväxt på underlag...

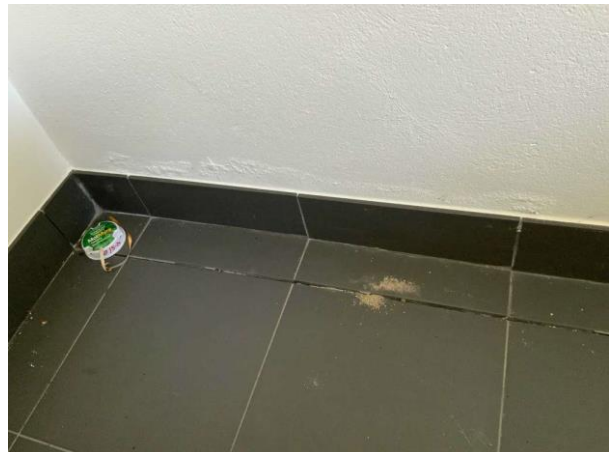
Bild 6: Invändigt, Källarplan, Gästrum, Lös klinkerrad mot vägg/sättning Fuktuppsugning noterad i källarväggens nedre kant Se fortsatt teknisk utredning

Rekommenderar att fackman kontrollerar orsak till lös klinker

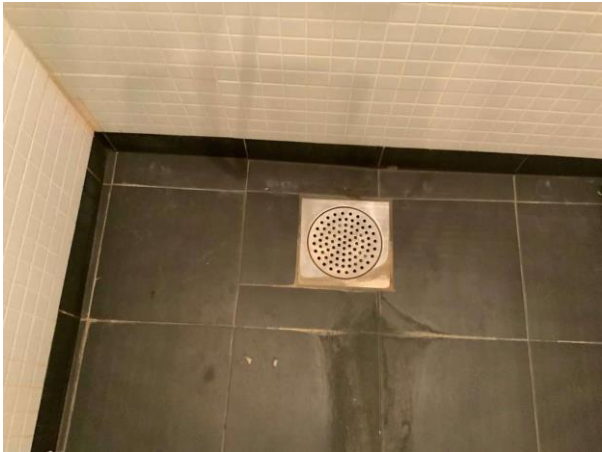
Bild 7: Invändigt, Källarplan, Duschrum, Golvbrunnen är väggnära placerad Brunnsduken är synlig under klämringen (ej korrekt tillskuren)

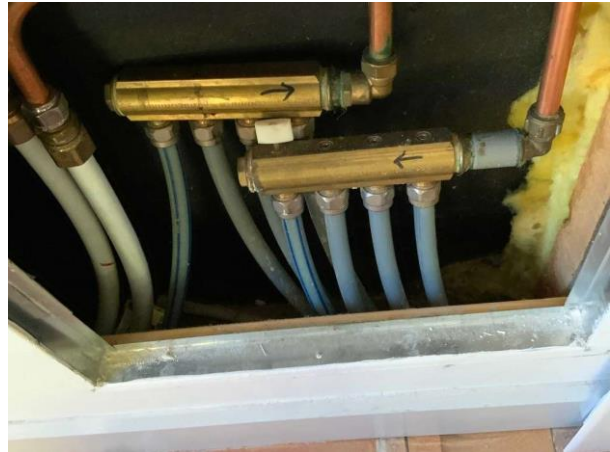
Bild 8: Invändigt, Entréplan, Entréhall, Skada klinkergolv noterades Inbyggnad golvvärmen saknar tätskikt

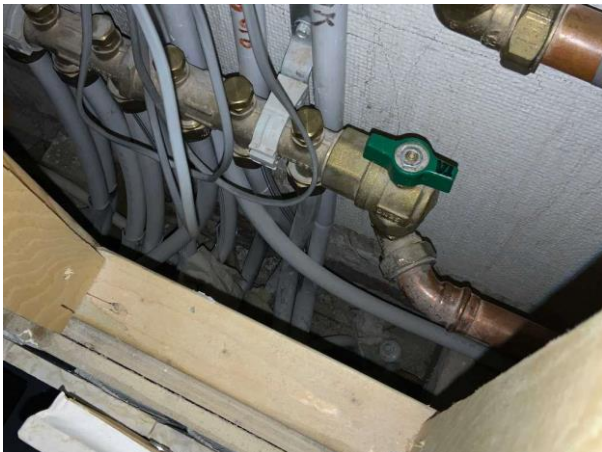
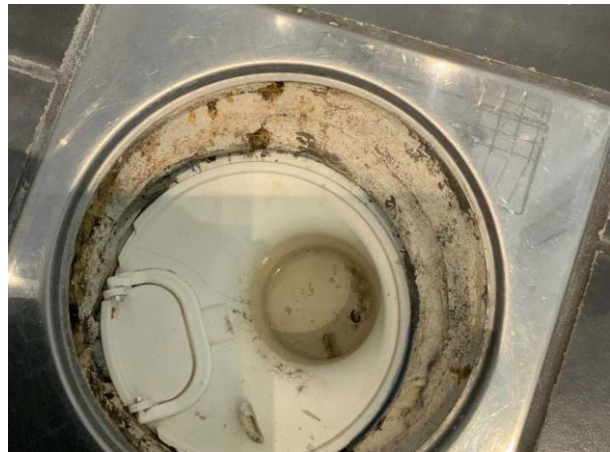
Noterade brister kan medföra en kortare teknisk livslängd och öka risken för läckage/vattenskada

Bild 9: Invändigt, Entréplan, Duschrum, Inbyggnad för golvvärmen saknar bakomliggande tätskikt Sättbruk och tätskikt draget över Klämring Klämring glipar mot golvbrunnens säte Kval...

Bild 10: Invändigt, Entréplan, Duschrum, Inbyggnad för golvvärmen saknar bakomliggande tätskikt Sättbruk och tätskikt draget över Klämring Klämring glipar mot golvbrunnens säte Kval...

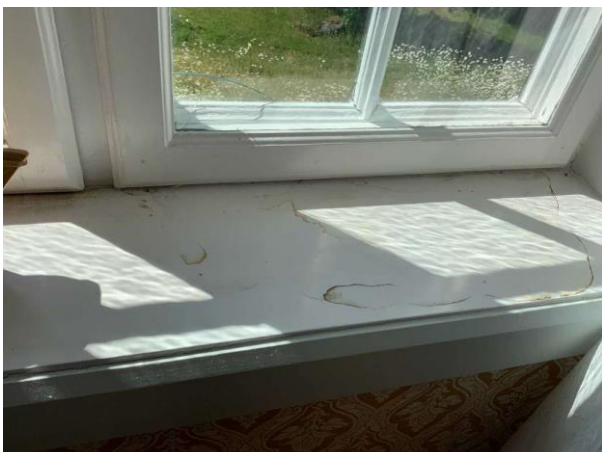
Det har regnat in vid ett fönster i biblioteket

Bild 11: Invändigt, Entréplan, Bibliotek/matsal, Spår av inträngande vatten/fukt vid fönster

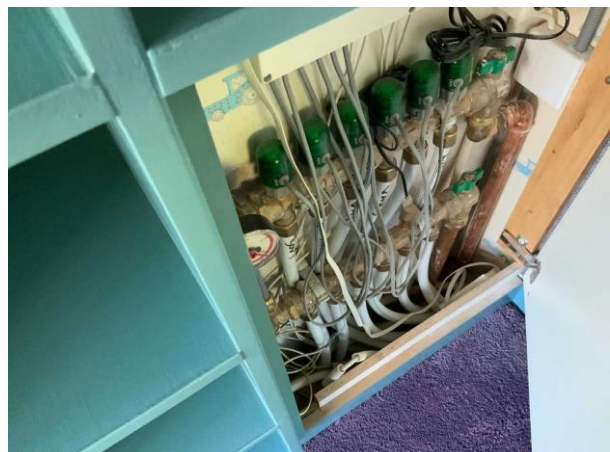
Bild 12: Invändigt, Övervåning, Sovrum 1, Inbyggnad för vattenkopplingar saknar bakomliggande tätskikt

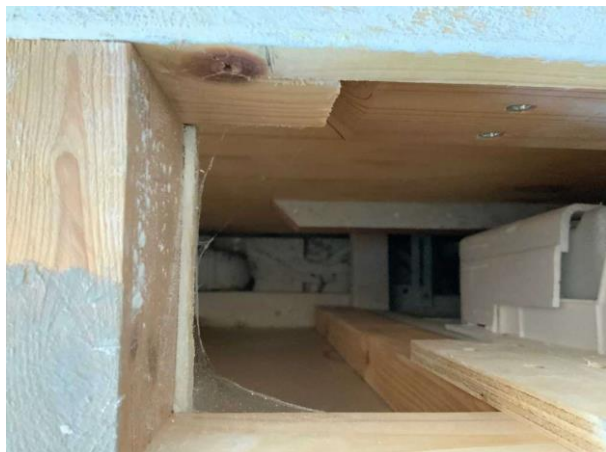
Bild 13: Invändigt, Övervåning, Badrum, Inbyggnad spolcistern för toalett saknar bakomliggande tätskikt och Skvallerrör Krackeleringar i handfat Helkaklat, tätskikt under kakel och...
