# Besiktningssprotokoll

Anticimex Överlåtelsebesiktning av småhus - nivå 1

Fastighetsbeteckning: Oxeln 1	
Fastighetsägare:	
Fastighetsadress: Rådjursvägen 2	
Postnummer: 182 79	Ort: Stocksund

Besiktningdatum: 2024-05-14	Protokollnummer: 68268435
Temperatur: 17 °C	Väderlek: Sol
Tekniker: Patrik Selvander	
E-post: patrik.selvander@anticimex.se	
Kontor: Stockholm Norr	
Närvarande: Ingen närvarande vid besiktningen

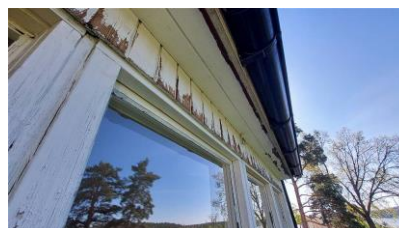
Träpanel är i behov av målning/underhåll.

Fasadbeklädnad och träkonstruktioner där målningsbehov finns riskerar att få fukt- och rötskador på grund av sämre vattenavvisande förmåga. För att öka livslängden på fasadbeklädnaden rekommenderas målning och underhåll.

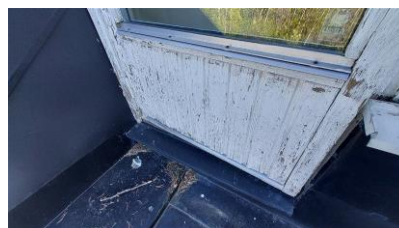
Dörrar är i behov av målning/underhåll.  
- trasigt fönsterglas noteras.

Dörrar där målningsbehov finns riskerar att få fukt- och rötskador på grund av sämre vattenavvisande förmåga.

För att öka livslängden på dörr rekommenderas målning och underhåll.

Det rekommenderas att kontakta en fönsterentreprenör för kontroll och åtgärd.

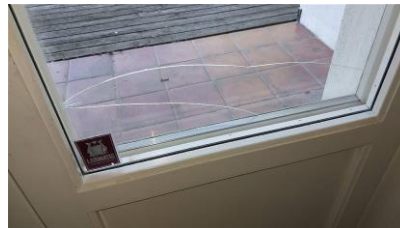
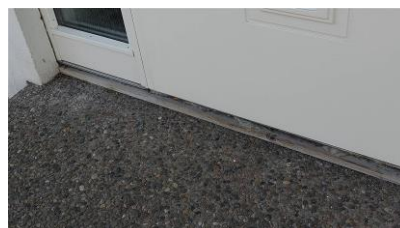
Tröskelbleck saknas under dörrar.

Avsaknad av tröskelbleck medför att det finns risk för att vatten kan rinna in och orsaka fuktskador på tröskel och/eller i kringliggande vägg och bjälklag.

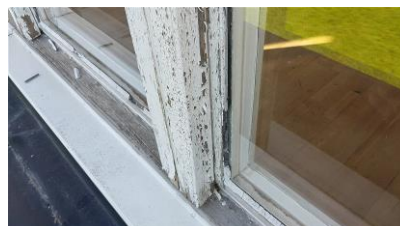
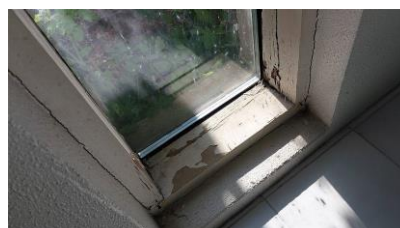
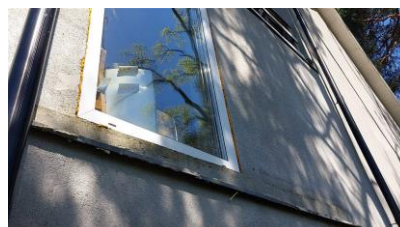
Fönster är i behov av målning/underhåll. Rötskador noteras.

- delar av fönstren är svåra att stänga.
- ej färdigställt intill vissa fönster efter byte.

Fönsterbågar och fönsterkarmar där målningsbehov finns riskerar att få fukt- och rötskador på grund av sämre vattenavvisande förmåga.

För att öka livslängden på fönster rekommenderas målning och underhåll.

Det rekommenderas att kontakta en fönsterentreprenör för kontroll och åtgärd.

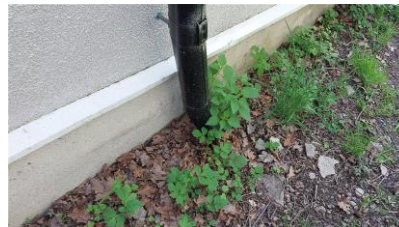
Stuprör är inte anslutet till markledning.

Stuprör som inte är anslutet till markledning kan medföra en ökad fuktbelastning på grundmur/sockel som i sin tur kan leda till fuktrelaterade skador.

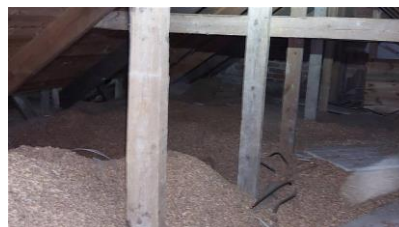
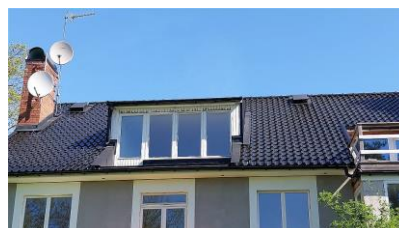
Vindsutrymmena har ej besiktigats då landgångar och erforderlig taksäkerhet saknas.

Vi rekommenderar en kompletterande besiktning när landgångar och erforderlig taksäkerhet monterats.

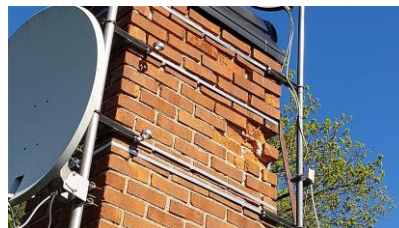
Tegelstenar skadade/släppt från skorstenen.

Vi rekommenderar att du kontaktar en fackman för kontroll och åtgärd.

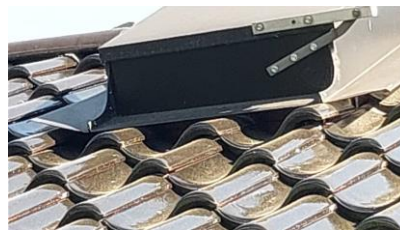
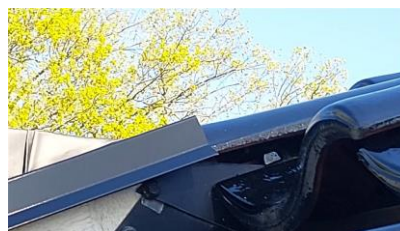
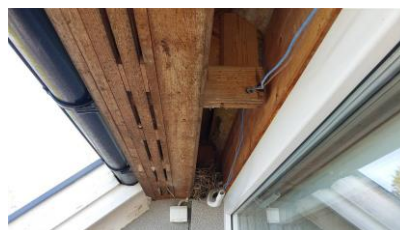
Taket avsynat från mark samt via balkong då erforderlig taksäkerhet saknas.

Brister/avvikelser noteras.

- det noteras att diverse plåtar ej byttes och anpassades till den nya takbeklädnaden.
- takfoten noteras omålad.

Med brister/avvikelser på yttertaket ökar risken för att vatten tränger in i underliggande konstruktioner med fuktrelaterade skador som följd.

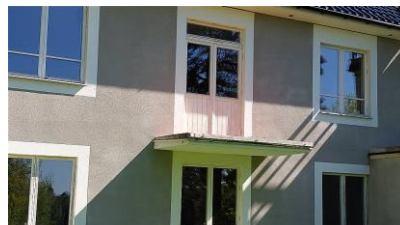
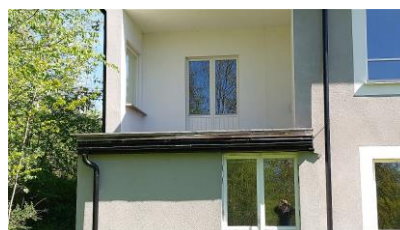
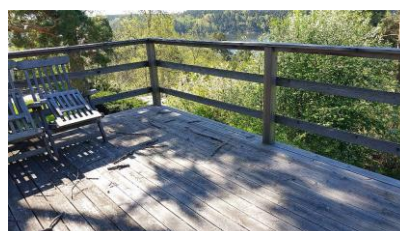
Fallskydd saknas och är ej byggda enligt norm.

Det rekommenderas att kontakta en entreprenör för kontroll och åtgärd.

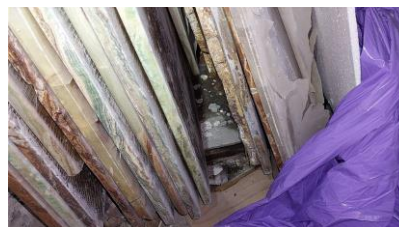
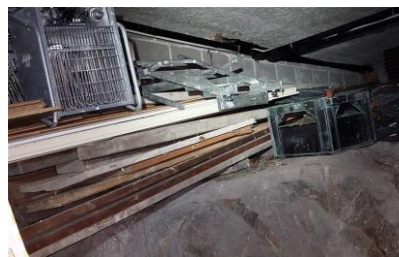
Krypgrund är en riskkonstruktion.

Krypgrunder har ofta fuktskador på grund av naturlig fuktpåverkan. Detta kan resultera i mikrobiella skador (angrepp av mikroorganismer) och, i värsta fall, rötskador. Mikrobiell lukt kan då spridas till boendemiljön.

I grunderna noteras det en del organiskt material som är fuktpåverkat. Vatten rinner in i berg.

En fördjupad undersökning rekommenderas för att fastställa statusen på grunderna samt ta ut allt organiskt material.

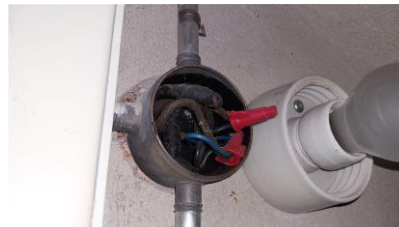
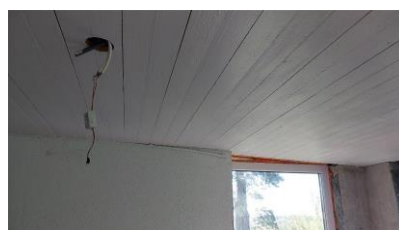
Elanläggningen i huset är äldre och har brister.

Äldre elanläggningar och elkablar är en säkerhetsrisk som kan orsaka både personskador och brand.

Kontakta en elektriker för kontroll och åtgärd.

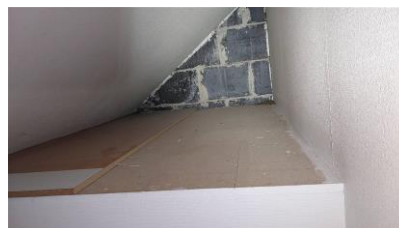
Blå lättbetong finns i byggnaden.

Denna typ av lättbetong är i vissa fall radonhaltig.

Vi rekommenderar en radonmätning.

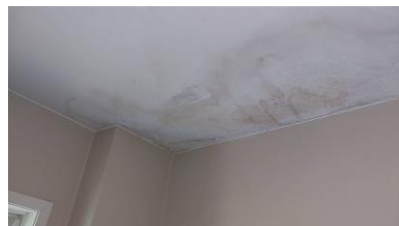
Missfärgningar noteras i taket efter tidigare läckage på yttertaket.

Det rekommenderas att utföra en fördjupad undersökning för att fastställa omfattningen av eventuella följdskador samt åtgärd.

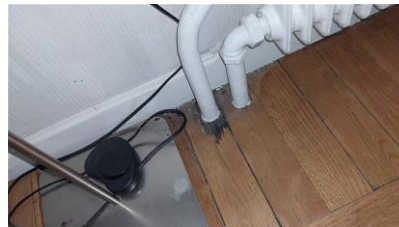
Missfärgningar noteras på golvet intill radiator rör.

Bedöms inte lett till några underliggande skador i konstruktionen.

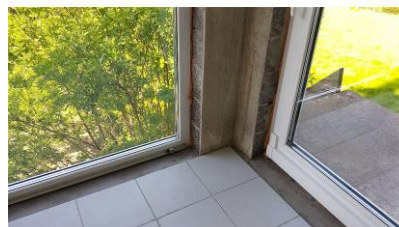
Ej färdigställt utrymme.

Det rekommenderas att kontakta en entreprenör för att fastställa omfattningen av ett färdigställande.

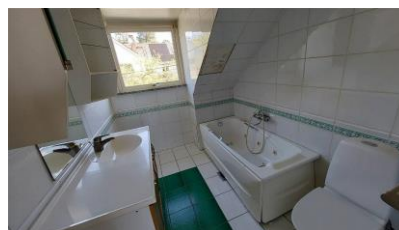
Utrymmet är i behov av renovering.

Allvarliga brister finns i utrymmet vilket kan leda till fuktskador i bakomliggande och intilliggande konstruktioner. Skador efter tidigare takläckage ej kontrollerade.

Renovering av utrymmet rekommenderas. Kontakta en behörig våtrums entreprenör för en renovering. I samband med renoveringen bör omkringliggande konstruktioner kontrolleras för att upptäcka eventuella följdskador.

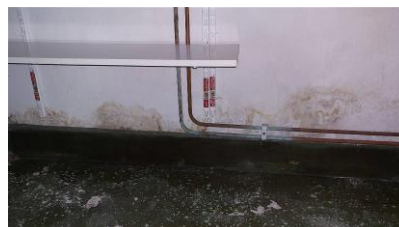
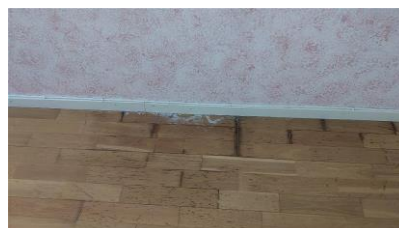
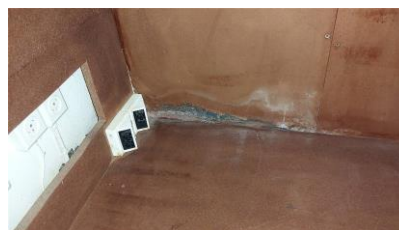
Källarens utvändiga fuktskydd bedöms vara äldre. Betongplatta på mark med uppreglat och isolerat golv finns i delar av suterrängplan. Missfärgningar och fuktfläckar noteras på väggar samt golv.

Vi rekommenderar en fördjupad undersökning för att bedöma orsak, omfattning samt åtgärd. Observera att den fördjupade undersökningen även gäller hela suterrängplan samt det utvändiga fuktskyddet.

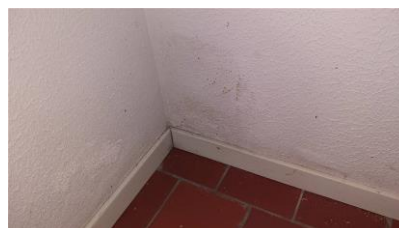
Missfärgningar på vägg.

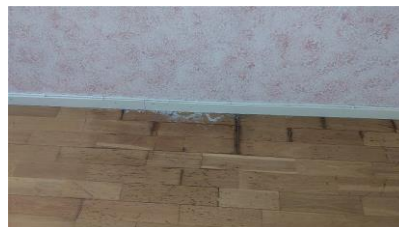
Missfärgningar på golvet.

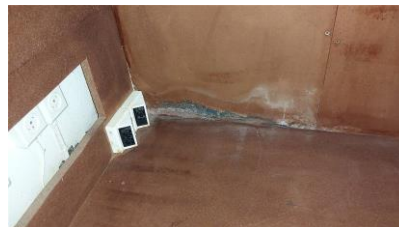
Missfärgningar på vägg/golv.

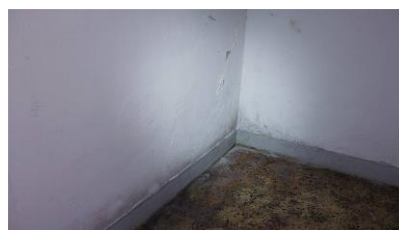
Missfärgningar på golvet.
