## Utlåtande över ÖVERLÅTELSEBESIKTNING

Danderyd Fotbollen 13  
Ridvägen 14, 18239 Danderyd

Namn:	Johan Itzel
Uppdragsnummer	2024-511

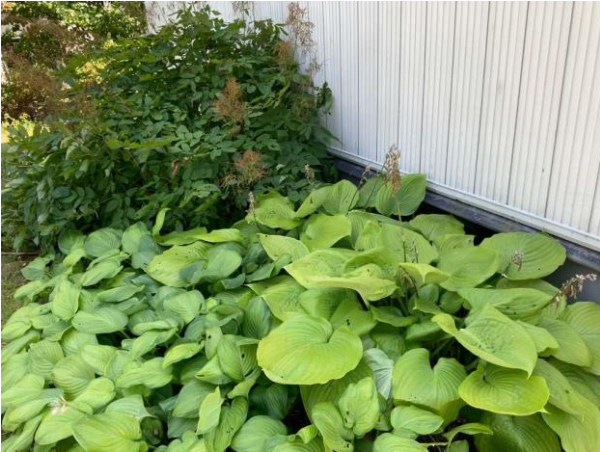
*Bild 1: Utvändigt, Mark, Fukthållande rabatter och växter mot husgrunden. Äldre dränering med sk elephantmatta*

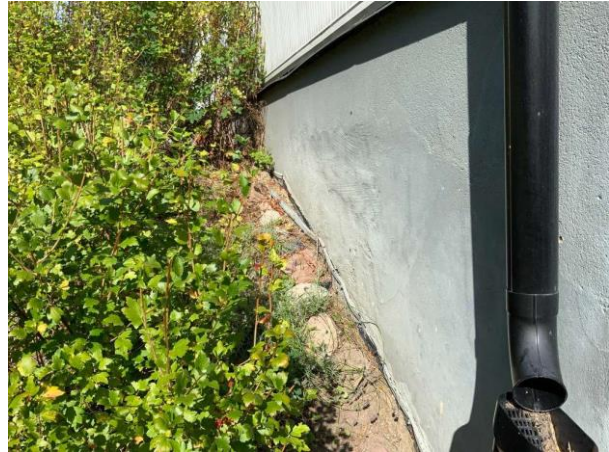
*Bild 2: Utvändigt, Grundmur/Hussockel, Färgsläpp noterades på grundmur Topplist lös på del av grundmur Putsläpp noterades på grundmur*

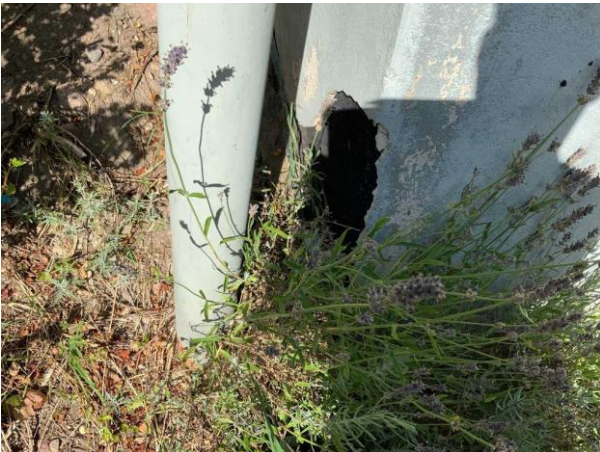
*Bild 3: Utvändigt, Grundmur/Hussockel, Färgsläpp noterades på grundmur Topplist lös på del av grundmur Putsläpp noterades på grundmur*

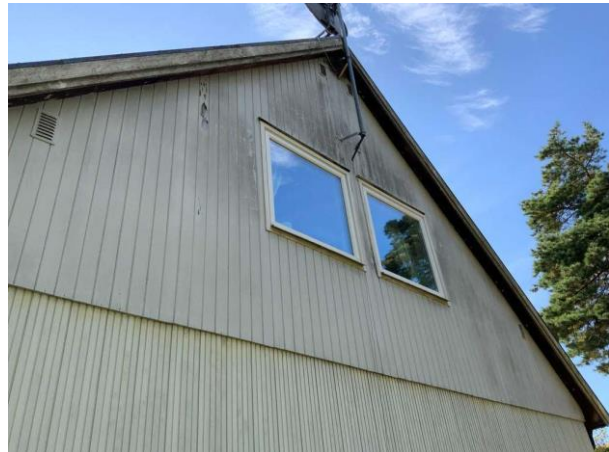
*Bild 4: Utvändigt, Fasad, Missfärgningar på fasad noterades Färgsläpp noterades på fasadpanel*

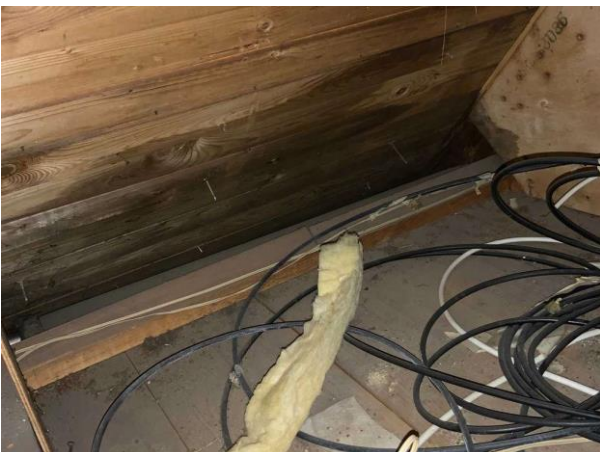
*Bild 5: Invändigt, Övervåning, Kattvind 1, Spår av kondens vid takfot*

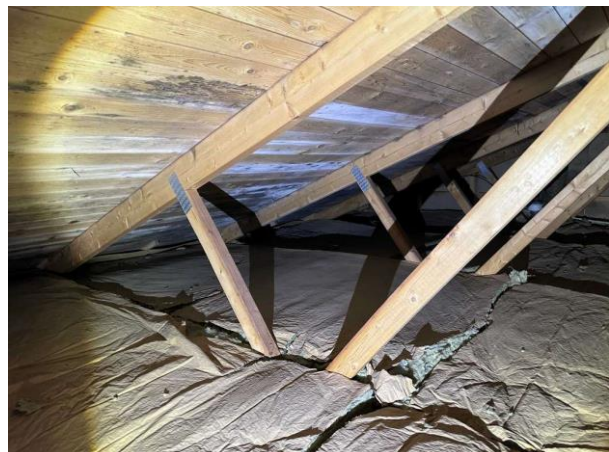
I självdragsventilerade hus föreligger risk för fuktskador på vindar och takkonstruktioner. Det är vanligt att mögel-/röta, mikrobiella skador och lukt orsakade av kondensbildningar och hög luftfuktighet förekommer på vindar/takkonstruktioner och då främst i ett självdragsventilerat hus som detta. Anledningen är just att huset är självdragsventilerat och att bjälklaget inte är tätt. En orsak till fuktproblemen är att varm fuktig luft från bostaden läcker upp till vindsutrymmet under vintern vilket ökar luftfuktigheten i utrymmet och kondens kan bildas på det kalla underlagstaket. Om det har fått eller får fortgå under en längre tid (årligen återkommer) är risken stor för fuktskador (mögel och röta) i takkonstruktionen.

Parallellisolerade /snedtak från nockvind till takfot/sidovindar utgörs av s.k. parallellisolerat tak (innertaket är byggt parallellt med yttertaket) som inte är åtkomligt utan konstruktionsingrepp. Problemet om man vill kontrollera är att det kan vara svårt att erhålla fullgod täthet i upptagna inspektionshål vilket kan medföra att konstruktionen försvagas. Vidare ger lokala provhål endast en stickprovsmässig bedömning. Om taket är felbyggt tex att det saknas luftspalt, diffusionsspärr etc så finns det risk för fukt, mögel och rötskador i takkonstruktionen.

*Bild 6: Invändigt, Övervåning, Nockvind, Huset är självdragsventilerat se riskanalysen Del av vinden är parallellisolerad Mikrobiell påväxt noterades på underlagstaket Fuktbläck på...*
