Utlåtande över ÖVERLÅTELSEBESIKTNING

STOR-KALMAR 29
Hermodvägen 26, 182 66 Djursholm

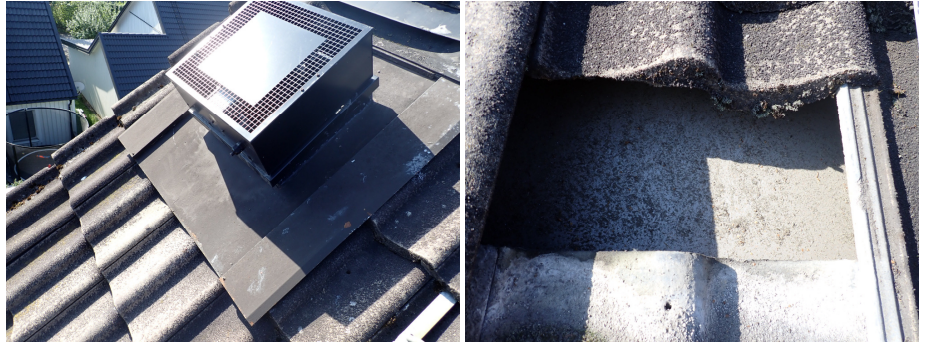
Äldre frostnött och åldersmässigt avskriven takbeläggning.

Underlagstak med boardskivor klassas som en svag undertakskonstruktion.

Äldre takplåtar kring takgenomföringar och takkupa.

Mosspåväxt på betongpannor mot entrésidan.

Kraftigt torrspruckna och slitna vindskivor.

Med anledning av ovan noterade punkter samt ålder är huvud taket i stort behov av omläggning.

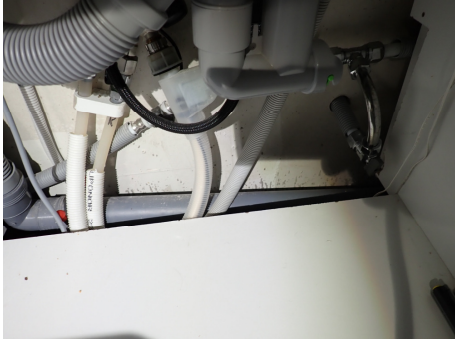
Entré/Hall:	-----
Klädkammare:	-----
WC/dusch:	Tätskikt bakom kakel och under klinker är ej besiktningbart. -----
Kök/matplats:	Kökskranen är ej spärrad (går att vrida utanför diskhon). Tät botten saknas i diskbänkskåpet (fuktlarm finns).

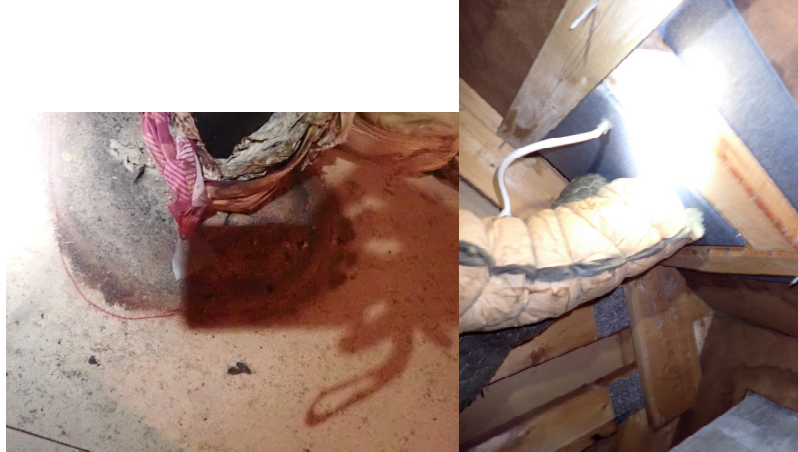
En del fuktrosor noteras kring takgenomföringar på boardskivor och på spångolv. Se även kommentarer om yttertaket.

Inklädda snedtak och vindar/luftspalter under låglutande tak. Se även riskanalys punkt 3:2.
