## Utlåtande över ÖVERLÅTELSEBESIKTNING

Danderyd Soltorpet 18  
Källvägen 27, 18238 Danderyd

Namn:	Barbro Philip
Uppdragsnummer	2024-548

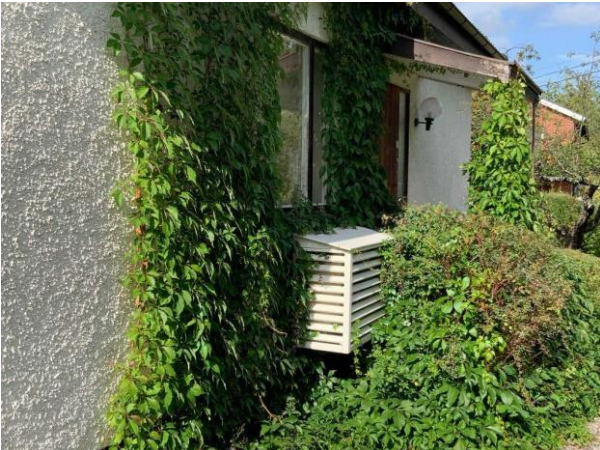
*Bild 1: Utvändigt, Fasad, Klängväxter mot fasad (fukthållande samt döljer del av fasad) Lokalt saknas puts och träullsskivor är synliga*

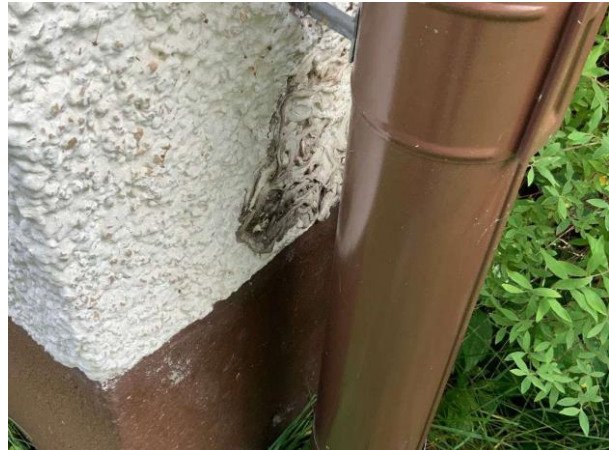
*Bild 2: Utvändigt, Fasad, Klängväxter mot fasad (fukthållande samt döljer del av fasad) Lokalt saknas puts och träullsskivor är synliga*

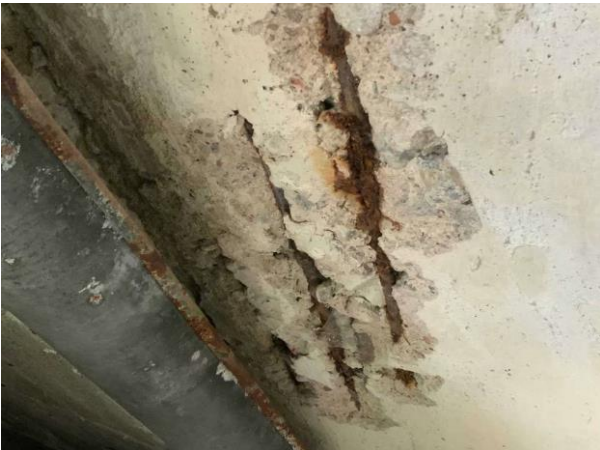
*Bild 3: Utvändigt, Altan, Betongbjälklaget är skadat och armering är synlig (rostig) Putssläpp noterades på väggar*

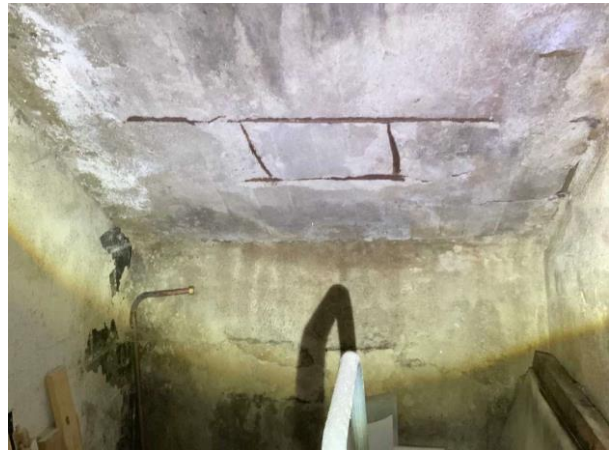
*Bild 4: Utvändigt, Altan, Betongbjälklaget är skadat och armering är synlig (rostig) Putssläpp noterades på väggar*

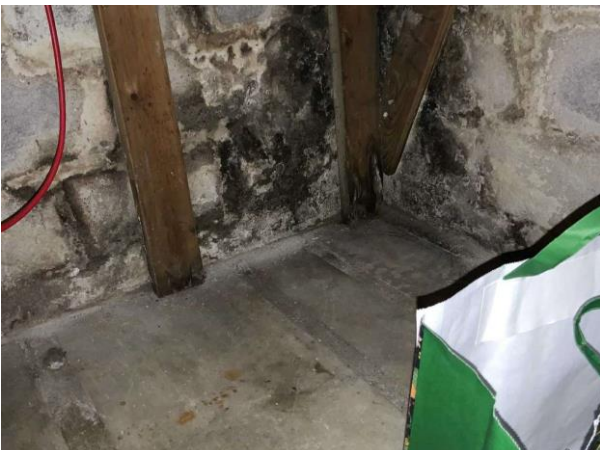
Betongplattan är av äldre standard, så är den inte isolerad enligt dagens standard. Konstruktionen bygger upp hög fukthalt i betongen. Det gör att det föreligger risk att organiska material som övergolv, träsväggsyllar mm kan hamna i fuktig miljö, risk för Mikrobiella skador, fukt och röta föreligger.

*Bild 5: Invändigt, Souterrängplan, Hobbyrum, Fuktgenomslag noterades på grundmur missfärgning/mikrobiell påväxt*

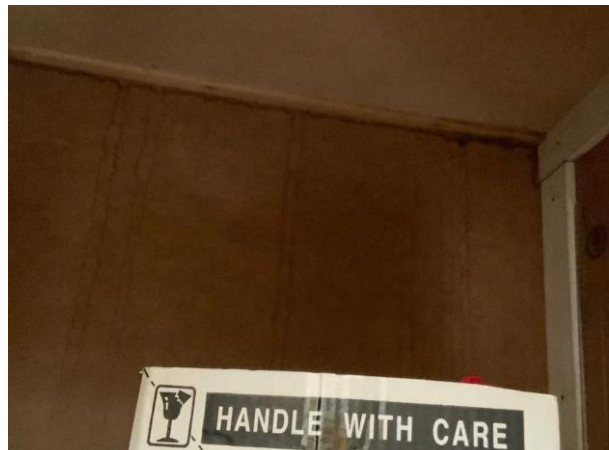
*Bild 6: Invändigt, Entréplan, Sovrum 1, Köldbryggor noterades i takvinkel Äldre rinning noterades i garderob*

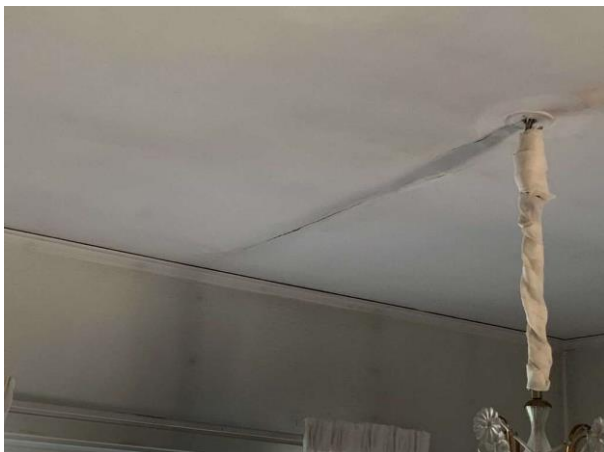
*Bild 7: Invändigt, Entréplan, Matrumsdel, Spricka noterades i vävtak*
