Utlåtande över ÖVERLÅTELSEBESIKTNING

Danderyd Björnjakten 2
Gimlevägen 20, 18253 Danderyd

ÖVERLÅTELSEBESIKTNING FÖR SÄLJARE

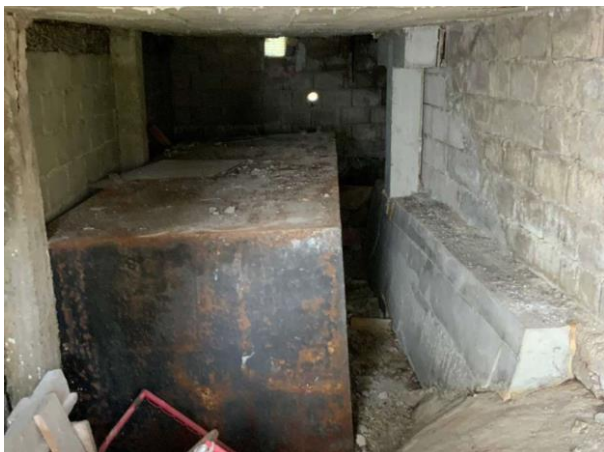
Utrymme under altantrappa	Oljetank finns kvar Rostig armering synlig i bjälklaget

Bild 1: Utvändigt, Utrymme under altantrappa, Oljetank finns kvar Rostig armering synlig i bjälklaget

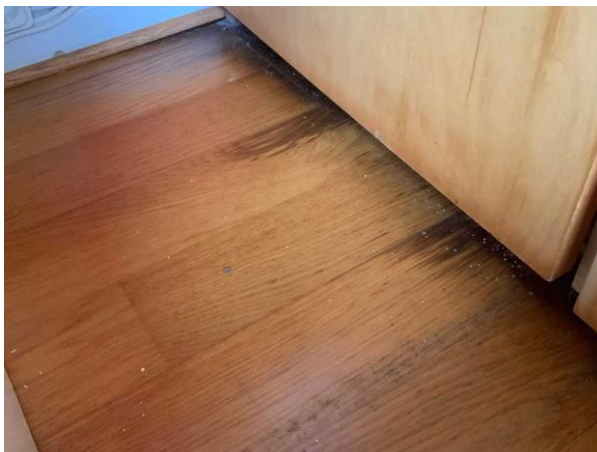
Bild 2: Invändigt, Souterrängplan, Hall, Missfärgningar fuktskador i trägolv se fortsatt teknisk utredning Golv sviktar/lutar

4.1 Souterrängplan, Hall

Rekommenderar att fackman kontrollerar orsak till fuktskada i golv samt fastställer åtgärdsförslag

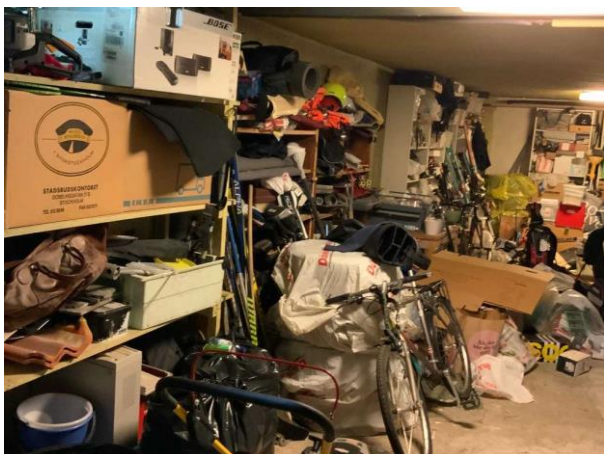
Bild 3: Invändigt, Souterrängplan, Garage, Belamrat runt ytterväggar begränsat besiktat Äldre golvbrunn av gjutjärn

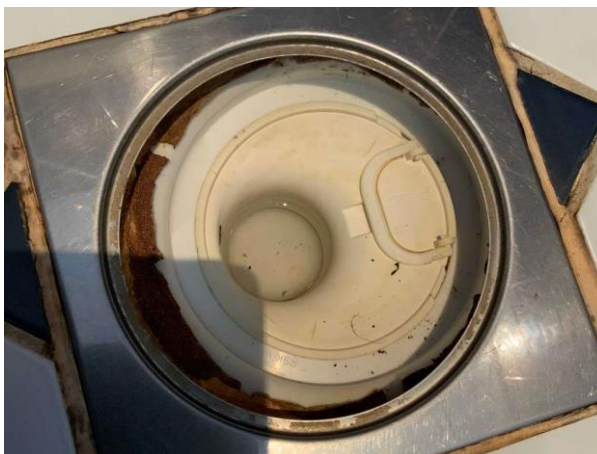
3.7 Duschrum

Äldre våtrum vars tekniska livslängd får anses vara uppnådd. Tät-/ytskiktens vattentäta egenskaper minskar med tiden och risken för bakomliggande fuktskador får anses vara förhöjd, klämring saknas i golvbrunnen och brunnsduken är lös vilket ökar risken för läckage mellan

golvsbrunn och tätskikt. När anslutningen mellan klämringen och golvsbrunnen är dold av tätskikt kan man inte anslutningen, det kan finnas brister som ökar risken för läckage vid golvsbrunnen.

Bild 4: Invändigt, Entréplan, Duschrum, Äldre våtrum med renoveringsbehov Kommod är lös Klämring saknas i golvbrunnen Mjukfog runt golvbrunnen Se riskanalysen Helkaklat, tätskik...
