# Besiktningssprotokoll

Fastighetsbeteckning: Vikingen 28	
Fastighetsägare:	
Fastighetsadress: Nora torg 9	
Postnummer: 18234	Ort: Danderyd

Besiktningdatum: 2024-09-06	Protokollnummer: 68490198
Temperatur: 18 °C	Väderlek: Klart
Tekniker: Nicklas Larsson	
E-post: nicklas.larsson@Anticimex.se	
Kontor: Stockholm Norr	
Närvarande: Fastighetsägare

Byggnadsår: 1977	Fönster: 2-glas kopplade fönster
Ombyggnad/Tillbyggnad:	Ventilation: Självdug (S)
Hustyp, antal våningar: Radhus, 2½-plan med källare	Värmesystem: Direktverkande el, eldstad
Taktyp, takbeläggning: Parallellisolerat sadeltak/pulpettak, träfiberskivor, läkt och takpannor	Grundkonstruktion: Källare med betongplatta
Stomme, material: Betong/trä	Terrängförhållanden: Mindre trädgårdstomt
Fasad: Tegel och träpanel	Garage: Garage i länga, ingår inte i uppdraget

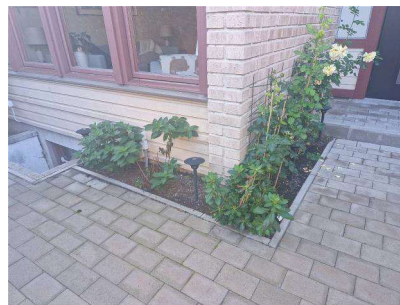
Marken lutar mot huset.

Detta innebär en ökad fuktbelastning mot grunden vilket i sin tur kan orsaka fuktskador i huset.

Växter finns i anslutning till byggnaden.

När det finns rabatter och växter nära byggnaden finns risk att fukt stannar kvar i väggarna. Detta kan i sin tur orsaka invändiga fuktskador. Växternas rötter kan också skada grundmuren och sätta dräneringsledningen ur funktion.

Området närmast huset rekommenderas att vara fritt från växtlighet.

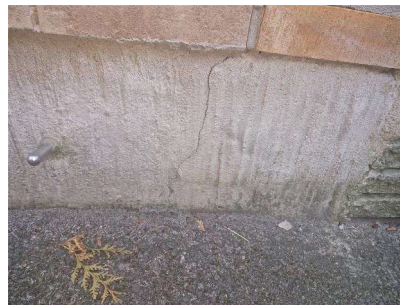
Då altan döljer del av sockeln är den inte besiktigad tillfullo. Av det som gått att besiktiga noteras några sprickor. Bedöms inte ha lett till bakomliggande skador

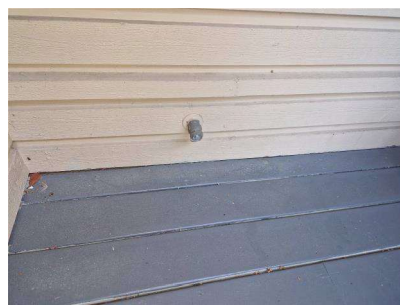
Vattenutkastaren är inte frostsäker.

När vattenutkastaren inte är frostsäker ökar risken för att den ska frysa sönder och orsaka vattenskada.

Byt till självdränerande vattenutkastare vilket innebär att den är frostsäker.

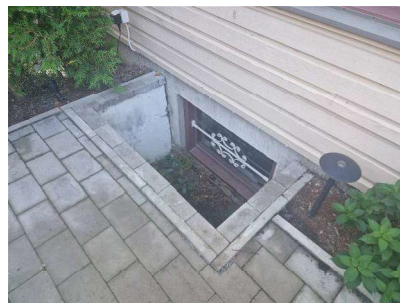
Lågt sittande fönster

Lågt sittande fönster riskerar att drabbas av en ökad fuktbelastning vid snösmältning och skyfall. Detta kan medföra fuktrelaterade skador i fönster och omkringliggande konstruktioner.

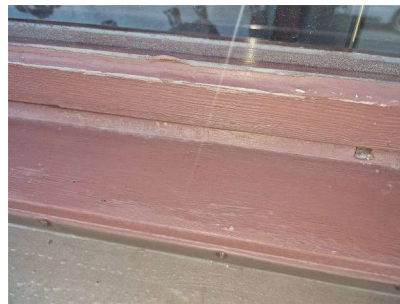
Fönster/dörrar är i varierande grad behov av målning/underhåll. Fönster/dörrar och karmar där målningsbehov finns riskerar att få fukt- och rötskador på grund av sämre vattenavvisande förmåga.

För att öka livslängden på fönster rekommenderas målning och underhåll.

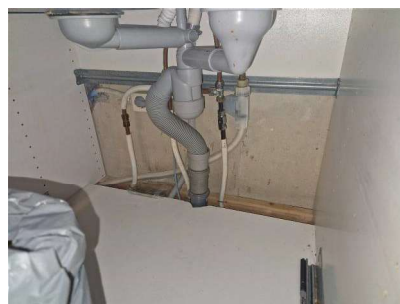
Fuktskydd saknas i diskbänkskåp.

Utan fuktskydd är det svårt att upptäcka läckage från rörledningar. Vatten kan då tränga in i omkringliggande konstruktioner och orsaka fuktskador.

För att upptäcka eventuella läckage, installera ett fuktskydd.

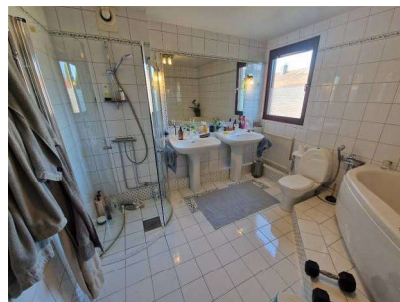
Våtutrymmet har äldre yt-/tätskikt.

- rörgenomföring i golvet
- synligt tätskikt och klämring saknas i golvbrunn under badkar.
- bristfälligt golvfall

Eftersom funktionen, som innebär att ytskiktet/tätskiktet ska vara vattentätt, kan vara nedsatt finns en ökad risk att vatten tränger igenom ytskiktet/tätskiktet med vattenskadorna i omkringliggande konstruktioner som följd.

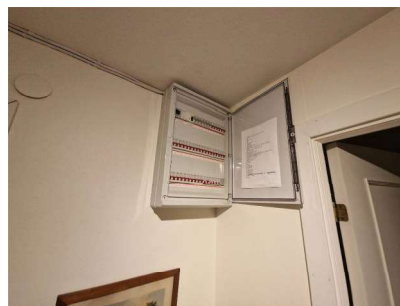
Jordfelsbrytare finns installerad vid el-centralen, gruppförteckning noteras.

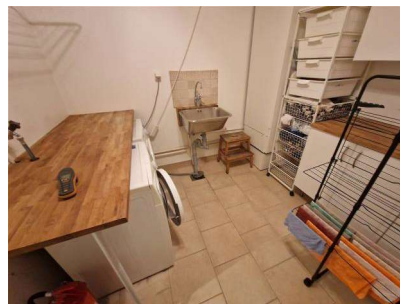
Våtutrymmet har äldre yt-/tätskikt.  
 - klämringen glipar ( sitter inte helt nertryckt)  
 - mekanisk frånluft saknas  
 - bristfälligt golvfäll

Eftersom funktionen, som innebär att ytskiktet/tätskiktet ska vara vattentätt, kan vara nedsatt finns en ökad risk att vatten tränger igenom ytskiktet/tätskiktet med vattenskador i omkringliggande konstruktioner som följd.

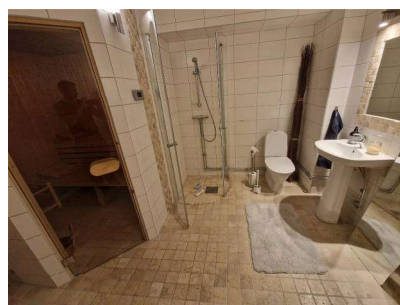
Våtutrymmet har äldre yt-/tätskikt.  
 - synligt tätskikt och klämring saknas i golvbrunn  
 - mekanisk frånluft saknas  
 - bristfälligt golvfall utanför duschen

Eftersom funktionen, som innebär att ytskiktet/tätskiktet ska vara vattentätt, kan vara nedsatt finns en ökad risk att vatten tränger igenom ytskiktet/tätskiktet med vattensador i omkringliggande konstruktioner som följd.
