## Utlåtande över ÖVERLÅTELSEBESIKTNING

Gilling 5  
Lokevägen 25b, Danderyd

Fastighetsbeteckning:	Gilling 5
Adress:	Lokevägen 25b
Kommun:	Danderyd
Fastighetsägare:	Mia och Leif Ekstedt

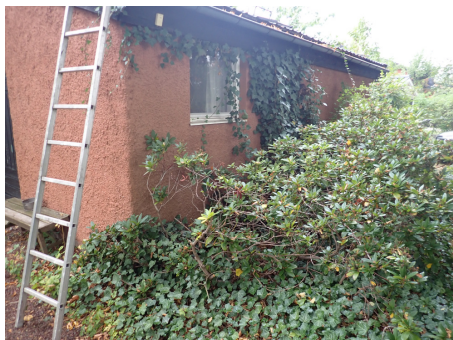
**Mark:**

Närliggande planteringar. Se även riskanalys punkt 3:1.

**3:1** Närliggande planteringar kan komma att påverka grundkonstruktioner, fasader vind och tak negativt då rötter underminerar grundkonstruktioner (med risk för sättningsskador) och grenar fuktbelastar fasader. Takkonstruktioner kan även påverkas negativt (nedskräpning av tak, flyttande av takpannor och liknande) samt att planteringar kan täppa till luftspalter vid takfot.

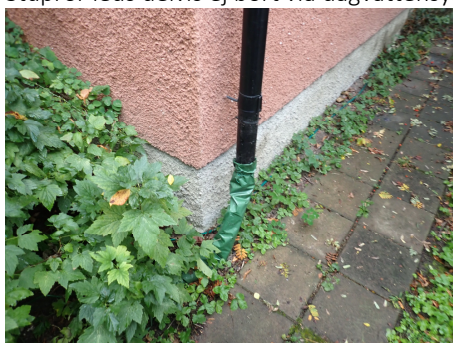
**Grundmur/Hussockel:**

Äldre betongplatta på mark med uppreglat golv är en känd riskkonstruktion. Se även riskanalys punkt 3:2. Stuprör leds delvis ej bort via dagvattensystem.

**3:2** Platta på mark, särskilt med uppreglad konstruktion är en känd riskkonstruktion och kan få/ha fukt, mögel och/eller rötelaterade skador om brister föreligger i underliggande kapilärbrytande skikt (grusfyllning) dagvatten och/eller dränering. Av åldersskäl ökar risken för att ovanstående kan ha inträffat. Eventuellt inbyggt/nyttjande av tryckimpregnerat virke i konstruktionen kan leda till kraftig avvikande lukt.

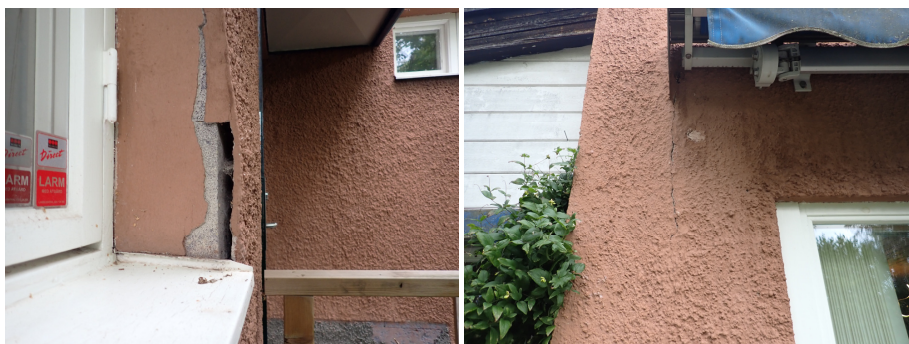
**Fasad:**

Kraftiga putssläpp noteras på stora delar av fasaderna, med anledning av ovan är fasadputsen i behov av renovering.

Sprickor i fasadstomme noteras utanför matplats och ovan fönster för sovrum 3. Se även fortsatt teknisk utredning punkt 4:1.

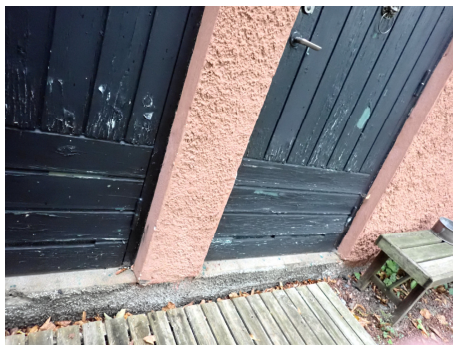
## Fönster/Dörrar:

Fotplåtar saknas för dörrar TH om entrédörren, även kraftiga torrsprickor på dörrbladen.

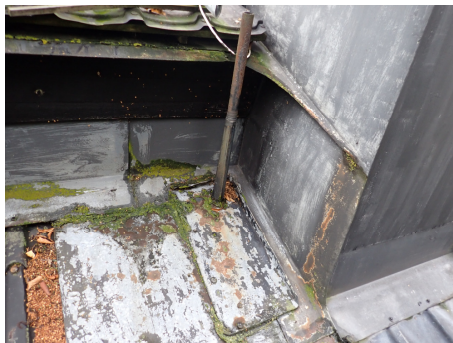
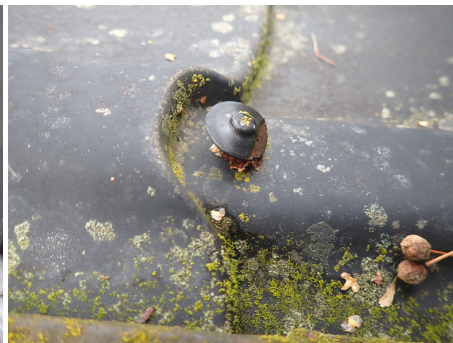
## Yttertak:

Äldre takbeläggning från 1989, underliggande takpapp är torr/spröd.

Klockspikar som håller fast takplåten är bitvis lösa och glipar, släpp noteras i takplåtar.

Äldre rostskadade takplåtar kring avloppsventilation, skorsten och vindslucka.

Rötskador på läkt närmast hängrännor.

Grenverk ansluter nära/mot takbeläggningen.

Vindskivor är kraftigt torrspruckna.

**3:3** Dåligt tätade/äldre takgenomföringar med rostangrepp kan leda till att dagvatten tränger in på vinden vilket i sin tur kan leda till fukt, mögel och/eller rötelaterade skador på underliggande konstruktioner.

Spikar som håller fast plåttaket tätar dåligt. Då underliggande asfaltpapp av åldersskäl är i dålig kondition kan mindre läckage uppkomma/förekomma vilket i sin tur kan leda till fukt, mögel och/eller rötelaterade skador på underliggande konstruktioner.

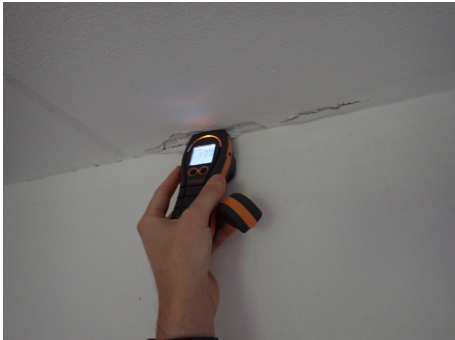
Kök/matplats:	Tät botten saknas i diskbänksskåpet.
Sovrum 1:	<p>Fuktros/kalkutfällningar i innertak, under WC/badrum, se WC/badrum övervåning.</p>

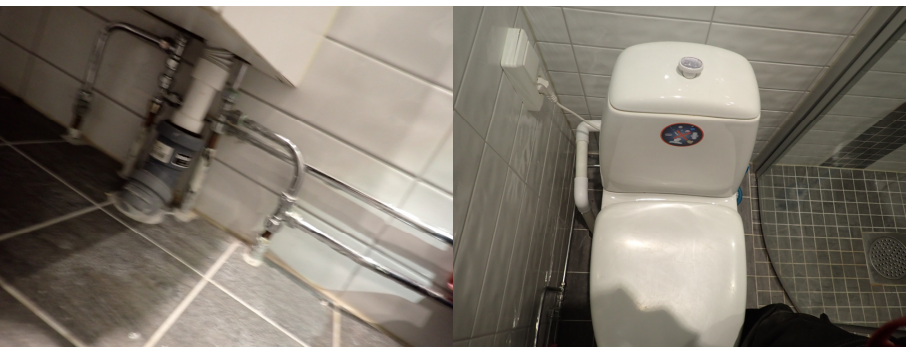
WC/dusch:	<p>Tättskikt bakom kakel och under klinker är ej besiktningsbart. WC är av kvarnmodell.</p> <p>Rör genomföringar i golvtättskikt. Se även riskanalys punkt 3:4.</p>

Rör genomföringar i golvtätskikt innebär en ökad risk för att fukt, mögel och eller rötelaterade skador kan komma att uppstå då det är svårt att täta fullgott runt tappvatten och värmerör.

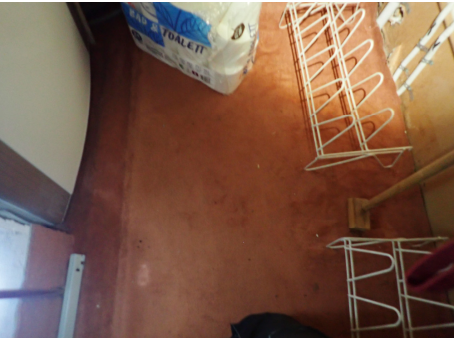
Entré/hall 2:	-----
Pannrum:	<p>Tättskikt saknas i pannrum. Se även riskanalys punkt 3:4.</p>

**3:4** Avsaknad av tätskikt i pannrum kan leda till fukt, mögel och/eller rötelaterade skador vid läckage.

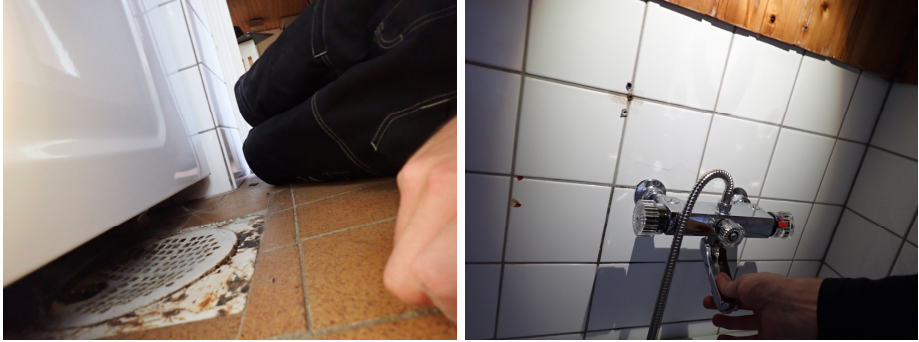
WC/badrum:	<p>Äldre åldersmässigt avskrivet tätskikt. Äldre golvbrunn av gjutjärn med rostangrepp. Sprickor i kakel kring badkarsblandare. Träpaneler ovan badkarsdelen. (fuktutslag i innertak i rum under). Med anledning av noterade punkter se även fortsatt tekniskutredning punkt 4:2.</p>

- 4:1** Sprickor i betongkonstruktioner ska hållas under uppsikt för att säkerställa att det är äldre rörelser/sättningskador. Om sprickorna ändrar karaktär ska kontakt tas med fackman för utredning gällande rörelser/sättningar i huset.
- 4:2** Befarad skada i innertak under WC/badrum ska utredas dess status och omfattning samt orsak ska utredas och åtgärdas, våtrummet ska sedan renoveras i sin helhet.

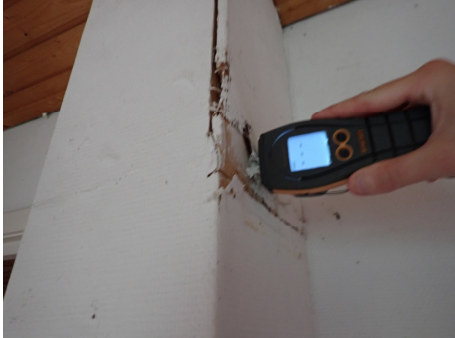
Sovrum 5:	<p>Missfärgningar och släpp kring slits på vägg, torrt vid besiktningen.</p>

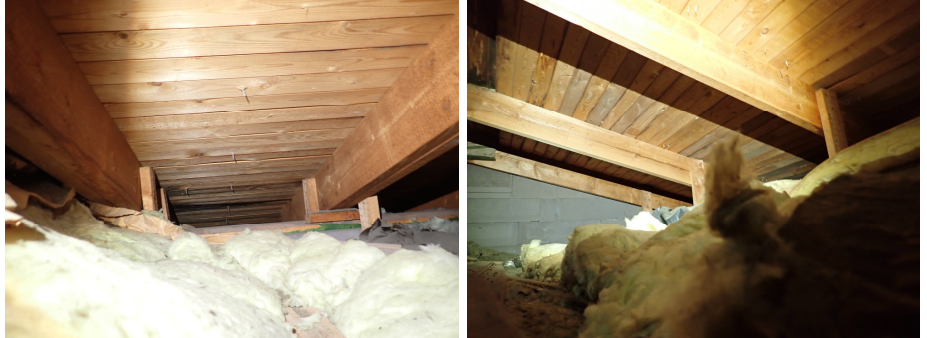
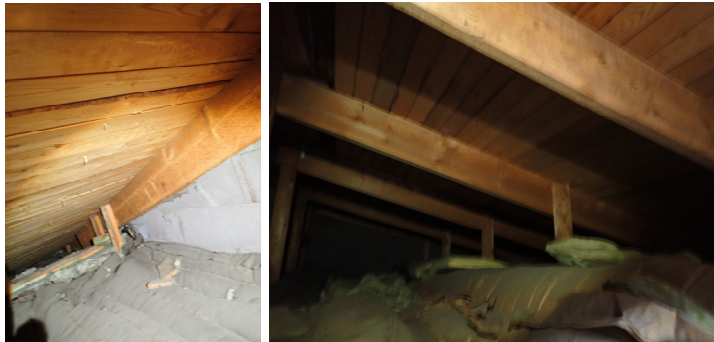
## Vind

Fuktros noteras på råspont ca ovan WC/badrum. Se även riskanalys punkt 3:3.

Inklädda snedtak är en känd riskkonstruktion. Se även riskanalys punkt 3:5.

**3:5** Inklädda snedtak är en riskkonstruktion, om ventilationen mellan innertaket och yttertaket är felaktig och/eller bristfällig finns risk för att den varma luften som stiger upp ifrån inomhusmiljön inte kan ventileras bort, luften kondenserar då och kan ge upphov till fukt, mögel och/eller rötelaterade skador i snedtaken eller på vindarna kring.
