Utlåtande över ÖVERLÅTELSEBESIKTNING

Poppeln 20
Kungsvägen 29, 182 79 Stocksund

ÖVERLÅTELSEBESIKTNING FÖR SÄLJARE

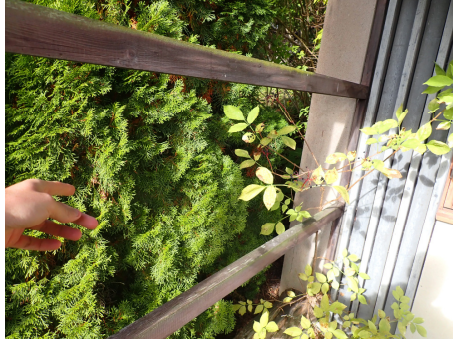
HUVUDBYGGNAD
UTVÄNDIGT**Mark:**

Närliggande planteringar. Se även riskanalys punkt 3:1.

- 3:1** Närliggande planteringar kan komma att påverka grundkonstruktioner, fasader vind och tak negativt då rötter underminerar grundkonstruktioner (med risk för sättningsskador) och grenar fuktbelastar fasader. Takkonstruktioner kan även påverkas negativt (nedskräpning av tak, flyttande av takpannor och liknande) samt att planteringar kan täppa till luftspalter vid takfot.

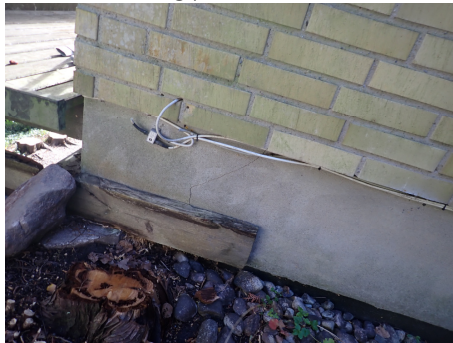
**Grundmur/Hussockel:**

Souterränggrund är en känd riskkonstruktion. Se även riskanalys punkt 3:2. Sprickor i grundmur, främst mot innergård/utanför allrum. Se även fortsatt tekniskutredning punkt 4:1.

- 3:2** Risk föreligger för att inklädda delar och/eller trädetaljer samt övrigt organiskt material som ansluter mot golv och väggar (trösklar, limmer, textil, papperstapeter och dyligt) i souterrängplanet kan ha/få fukt, mögel och rötrelaterade skador med anledning av normalt förekommande fuktvandring genom grundmurar och golv samt om brister förekommer i dagvattenledningar, dränering och tätskikt. Eventuellt inbyggt/nyttjande av tryckimpregnerat virke i konstruktionen kan leda till kraftig avvikande lukt.

- 4:1** Sprickor i grundmurarna ska hållas under uppsikt för att säkerställa att det är äldre rörelser/sättningskador. Om sprickorna ändrar karaktär ska kontakt tas med fackman för utredning gällande rörelser/sättningar i huset.

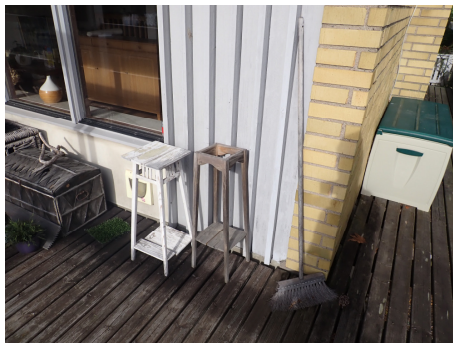
**Fasad:**

Delar med träpaneler är kraftigt urblekta/torrspruckna.

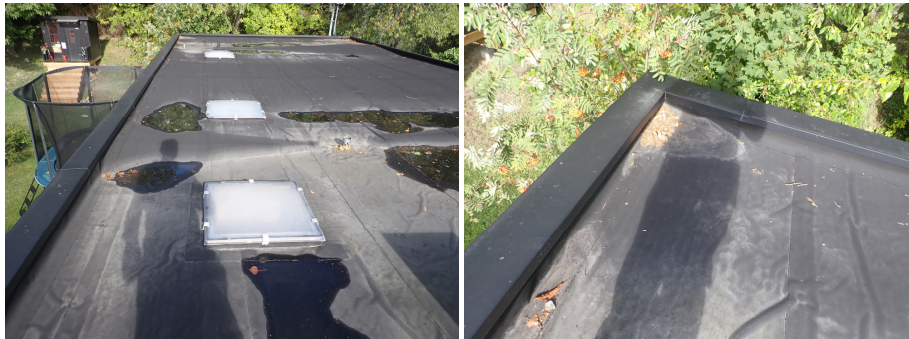
Yttertak:

Motfallstak med invändig avvattning är en känd riskkonstruktion. Kraftiga blåsor/bulor och svikt noteras i takbeläggningen. Äldre takfönster med låga taksarg. Med anledning av ovanstående noterade brister/svaga punkter är yttertaket i stort behov av omläggning. Beakta att underliggande fukt, mögel och/eller rötskador kan förekomma i anslutningen till takkonstruktioner.

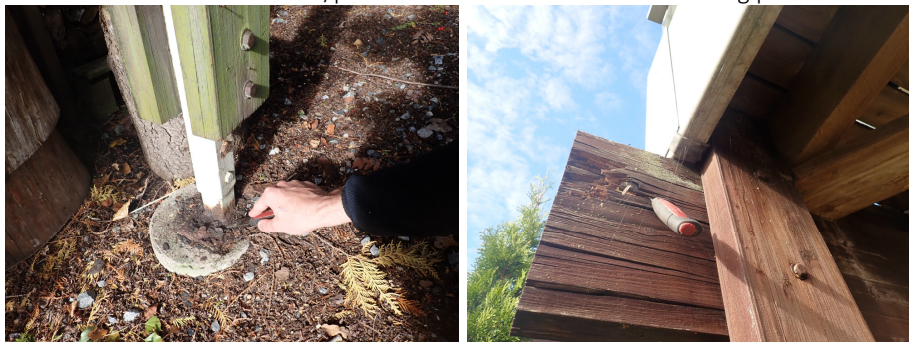
Övrigt:

Stomme för balkong/terrass har bitvis kraftiga rötskador, kraftig rost noteras även på fundament ner mot markstöd/plint. Se även fortsatt tekniskutredning punkt 4:1.

Balkong/terrasskonstruktion ska undersökas och åtgärdas av fackman.

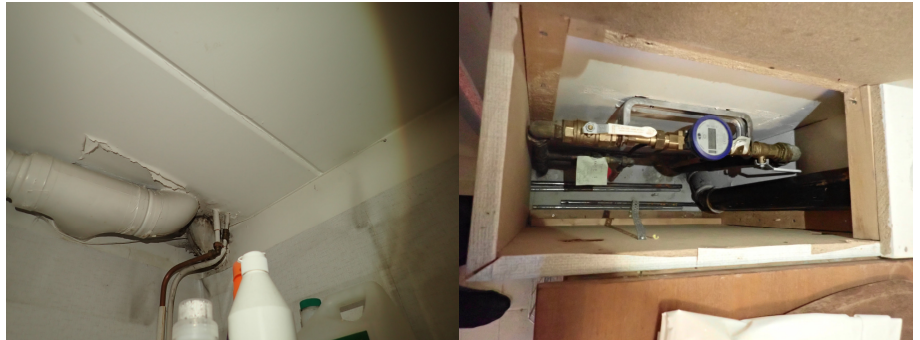
Tvättstuga/pannrum:

Tätskikt under klinker är ej besiktningsbart.

Del med vattenmätare i slits saknar invändigt tätskikt.

Fuktros i innertak kring rör. Se även fortsatt tekniskutredning punkt 4:2.

- 4:2** Fuktrosen som noteras i tvättstugans tak ska utredas dess orsak och omfattning ska klarläggas för att sedan åtgärdas.

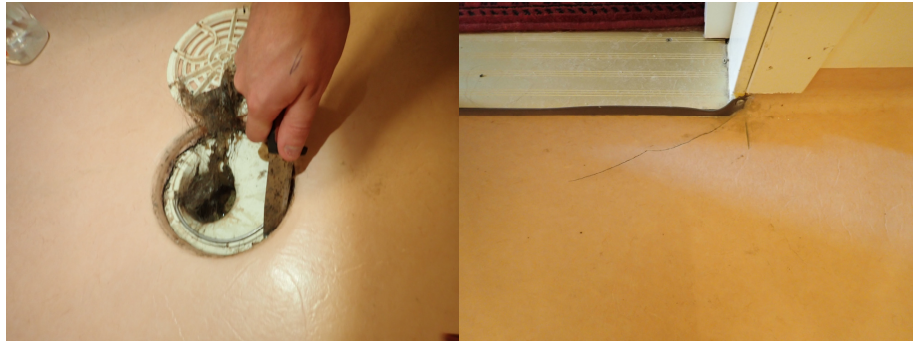
WC/dusch:

Äldre åldersmässigt avskrivet tätskikt.

Spricka i golvmatta mot dörrparti.

Klämring saknas i golvbrunn, mattsläpp kring golvbrunn.

Vridningar på plastmatta i vägghörn.

Med anledning av ovan noterade punkter samt ålder är våtrummet i stort behov av renovering.

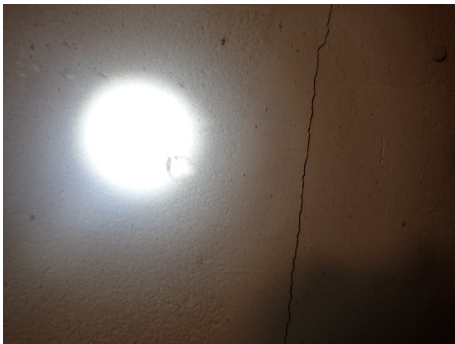
Förråd/hobbyrum:	Spricka i grundmur längst in, mot grannen. Se även fortsatt tekniskutredning punkt 4:1.

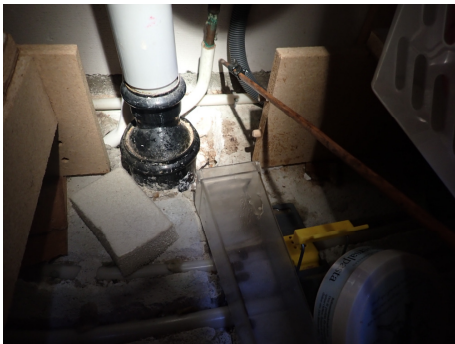
Trapp/hall:	-----
Vardagsrum:	-----
Kök/matplats:	Mindre läckage noteras från köksavlopp i diskbänkskåpet. Tät botten saknas i diskbänkskåpet.

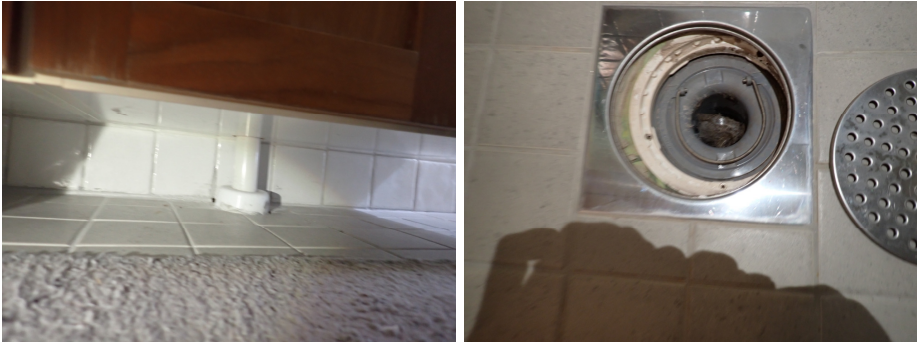
WC/dusch:	<p>Tätskikt bakom kakel och under klinker är ej besiktningsbart.</p> <p>Avloppstos för handfat och kopplingar för vatten ansluter i golv/i vägg.</p> <p>Fönster i våtzon 1, placerat i duschdelen.</p> <p>Med anledning av ovan noterade brister/svaga punkter se även riskanalys punkt 3:3.</p>

- 3:3** Felaktigt/dåligt utförda/tätade genomföringar medför ökad risk för brister i tätskikt.

Då det är svårt att få ett tillräckligt fuktskydd mot fönsterkarmar i våtrum ökar risken för skador i anslutning till fönster som är placerade i våtzone 1.

Ovanstående kan leda till att fukt, mögel och/eller rötrelaterade skador kan förekomma/uppträda i anslutning till noterade brister/risiker.
