Utlåtande över ÖVERLÅTELSEBESIKTNING

Danderyd Kastanjen 9
Lindvägen 1, 18238 Danderyd

ÖVERLÅTELSEBESIKTNING FÖR SÄLJARE

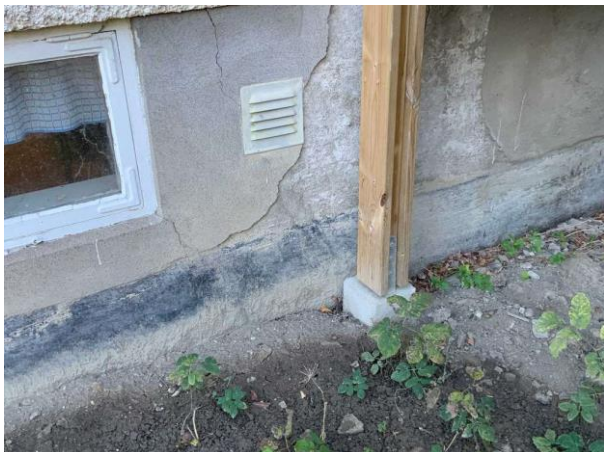
Bild 1: Utvändigt, Grundmur/Hussockel, Sprickor och lös puts noterades

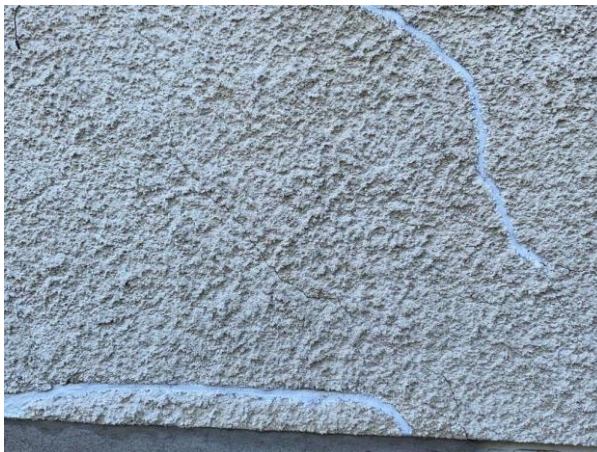
Bild 2: Utvändigt, Fasad, Sprickor samt lagade sprickor noterades

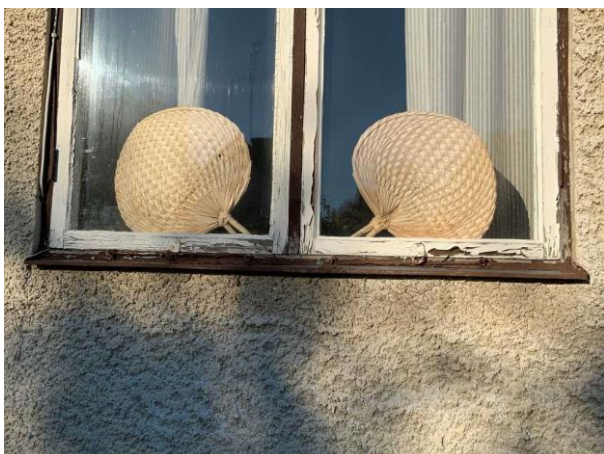
Bild 3: Utvändigt, Fönster, Renoveringsbehov föreligger

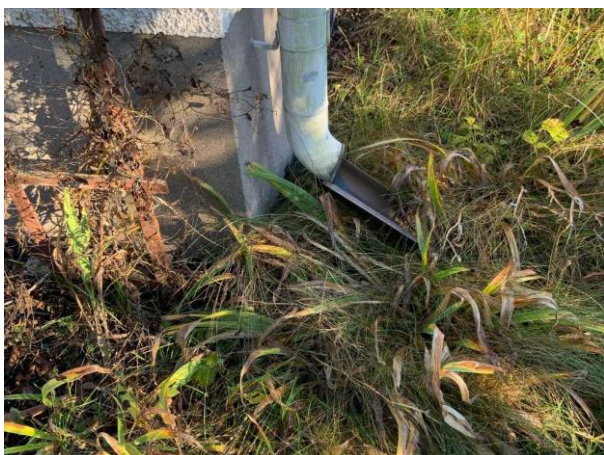
Bild 5: Utvändigt, Avvattning, Avslutas vid husgrunden bör ledas från hus

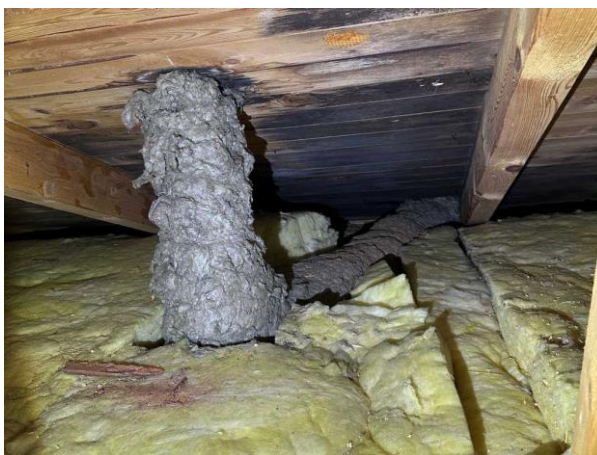
I självdragsventilerade hus föreligger risk för fuktskador på vindar och takkonstruktioner. Det är vanligt att mögel-/röta, mikrobiella skador och lukt orsakade av kondensbildningar och hög luftfuktighet förekommer på vindar/takkonstruktioner och då främst i ett självdragsventilerat hus som detta. Anledningen är just att huset är självdragsventilerat och att bjälklaget inte är tätt. En orsak till fuktproblemen är att varm fuktig luft från bostaden läcker upp till vindsutrymmet under vintern vilket ökar luftfuktigheten i utrymmet och kondens kan bildas på det kalla underlagstaket. Om det har fått eller får fortgå under en längre tid (årligen återkommer) är risken stor för fuktskador (mögel och röta) i takkonstruktionen.

Vinden är tilläggsisolerad vilket innebär att det blir varmare i bostaden men kallare på vinden. En tilläggsisolerad vind i ett självdragsventilerat hus ökar således risken för kondensbildningar och konstruktionsförsvagningar (mögel och röta) och har enligt Statliga Småhusskadenämnden varit en av de konstruktioner som varit med på listan över de mest skadedrabbade konstruktionerna, Kondensen bildas vid högre temperatur än tidigare och under längre perioder. (Teoretiskt exempel: förr bildades kondens vid -8°C men efter tilläggsisoleringen vid -2°C).

Bild 6: Utvändigt, Vind, Huset är självdragsventilerat se riskanalysen Vinden är tilläggsisolerad Spår av läckage noterades vid ett takstolsfack Spår av kondens mi...

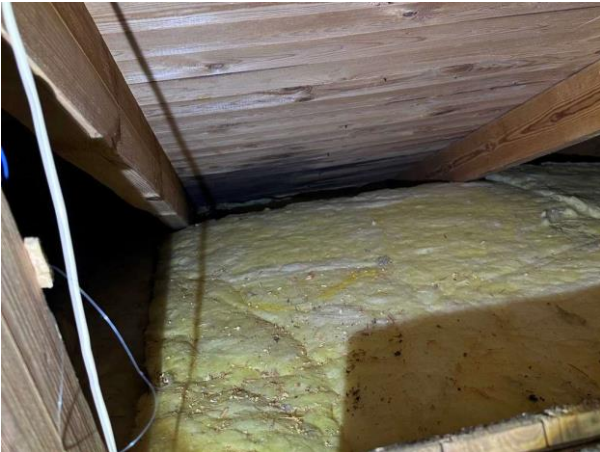
Bild 7: Utvändigt, Vind, Huset är självdragsventilerat se riskanalysen Vinden är tilläggsisolerad Spår av läckage noterades vid ett takstolsfack Spår av kondens mi...

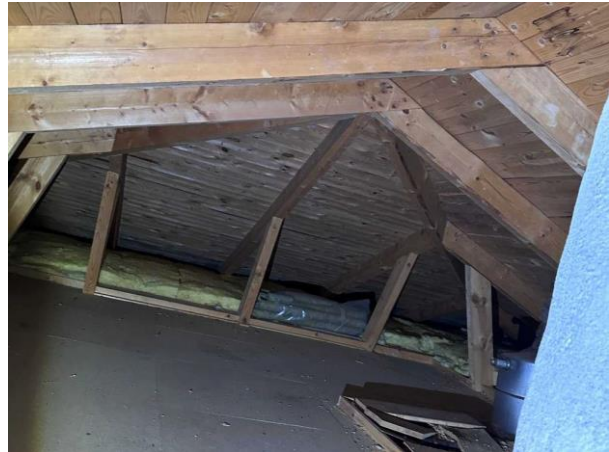
Bild 8: Utvändigt, Vind, Huset är självdragsventilerat se riskanalysen Vinden är tilläggsisolerad Spår av läckage noterades vid ett takstolsfack Spår av kondens mi...

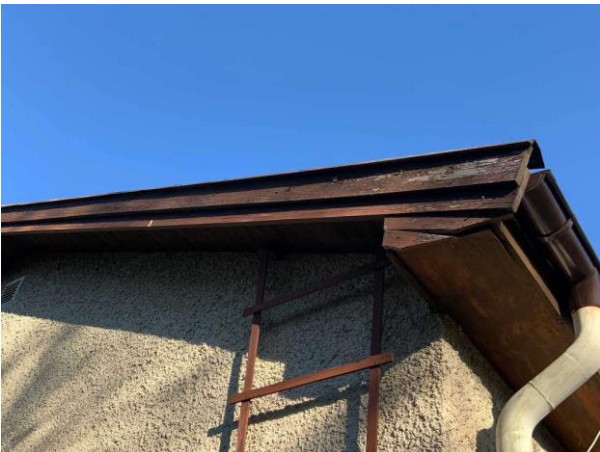
Äldre tak Pga takbeläggningsens ålder föreligger risk för läckage genom yttertaket pga normalt åldersslitage

Bild 9: Utvändigt, Yttertak, Äldre tak se riskanalysen Taket är besiktat från takfot pga frost på takpannor Några takpannor ur läge

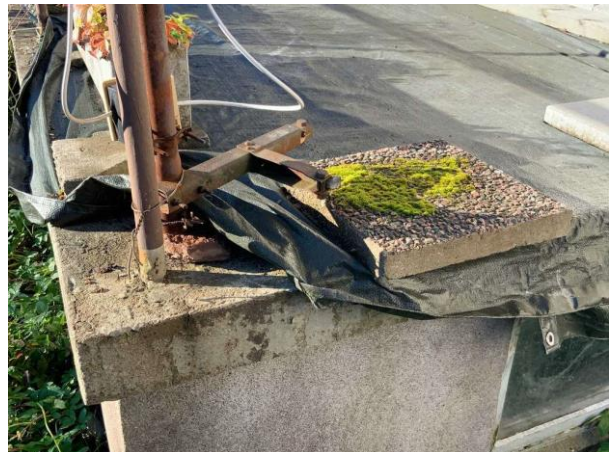
Det finns fuktskador i källaren
Betongaltanen ovan oljecistern är skadad.

Bild 10: Utvändigt, Övrigt, Altan av betong i behov av renovering

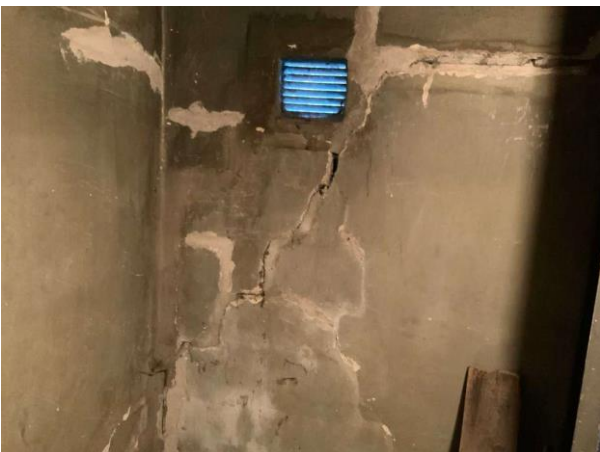
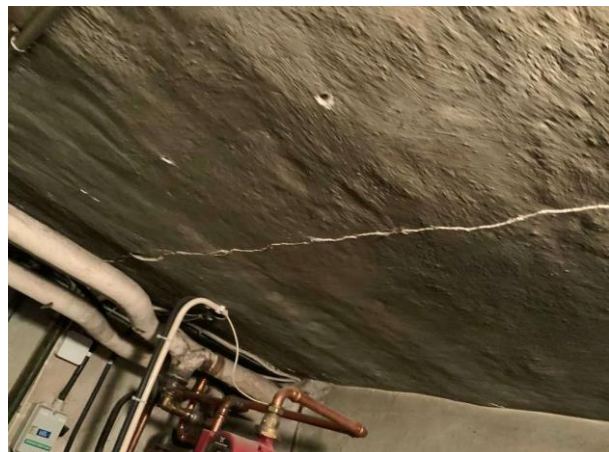
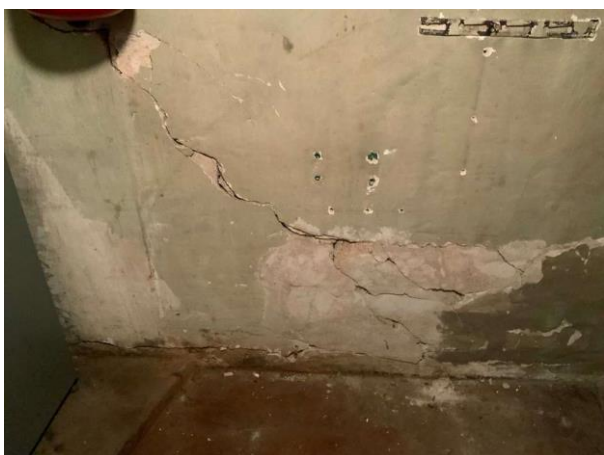
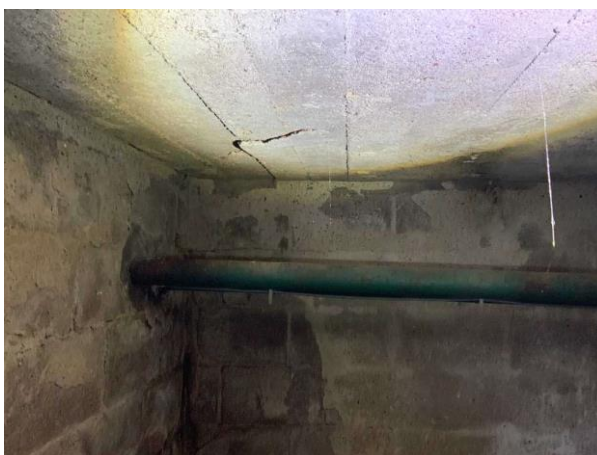
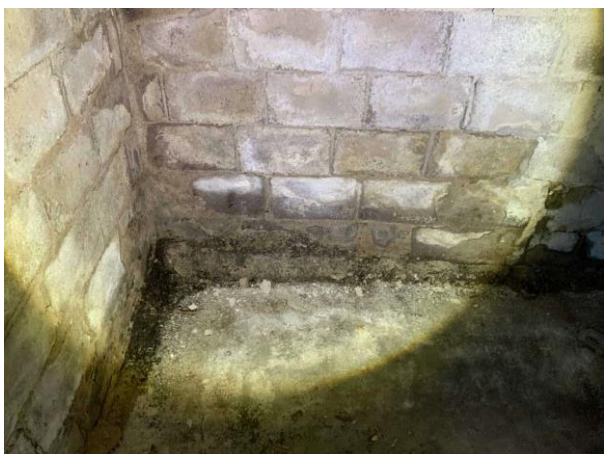
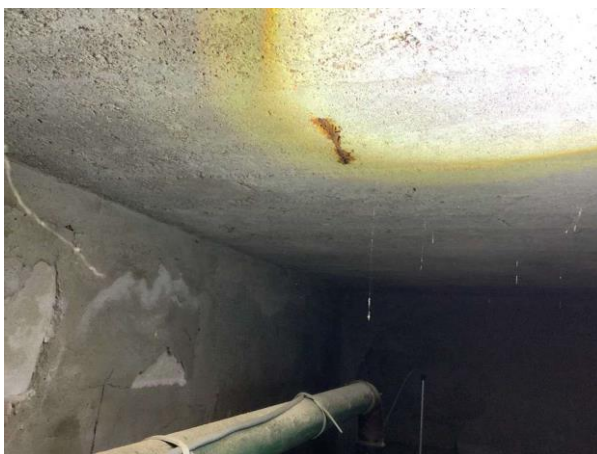
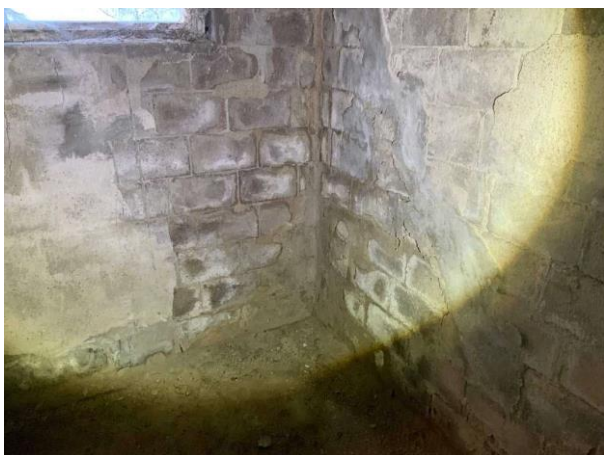
Det finns sprickor i grundmurar och källarväggar som uppstod före grundplattan förstärktes 1967, sprickorna har inte förändrats sedan pålningen utfördes.

Bild 11: Invändigt, Källarplan, Allmänt, Kraftiga Sprickor i golv och grundmurar och bjälklag förekommer

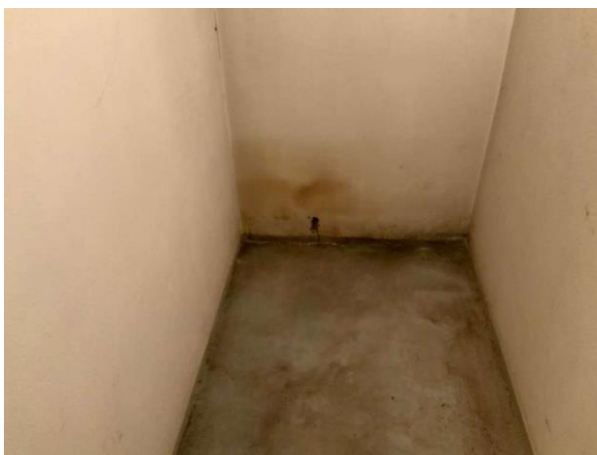
Bild 18: Invändigt, Källarplan, Förråd (litet), Fuktgenomslag i källarvägg

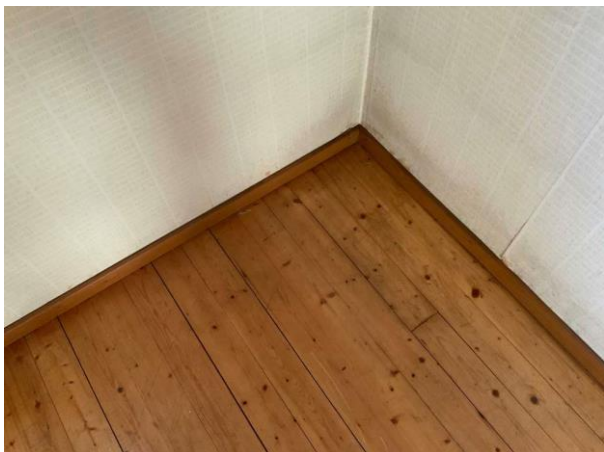
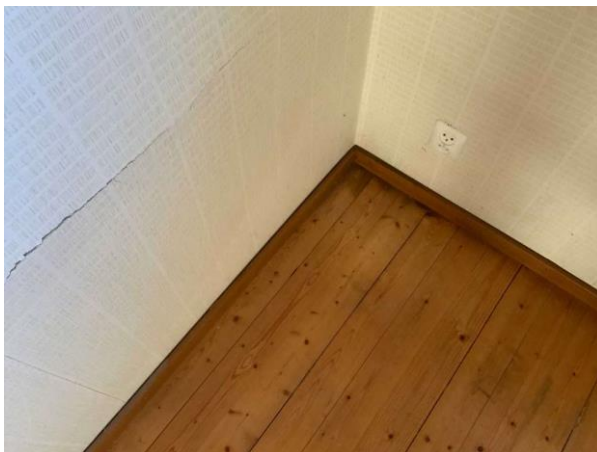
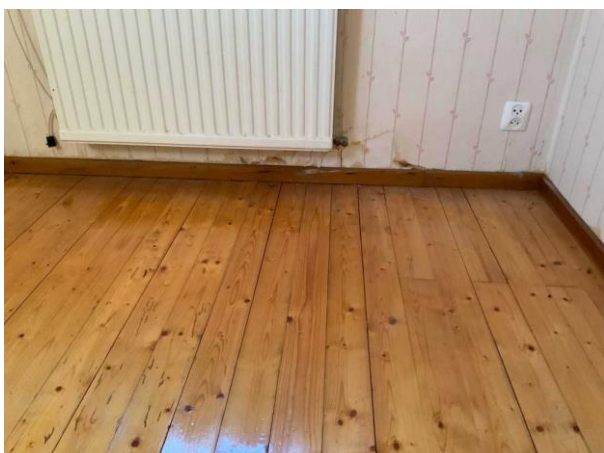
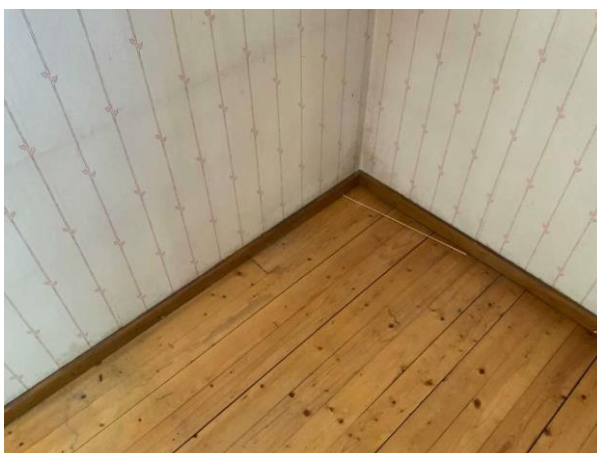
Bild 19: Invändigt, Källarplan, Gillestuga + sovrum, Uppbyggda golv med fuktskador samt fuktfläckar på tapeter se fortsatt teknisk utredning

Rekommenderar att fackman river bort skadat organiskt material samt fastställer åtgärdsbehov för att i framtiden få en torr källare

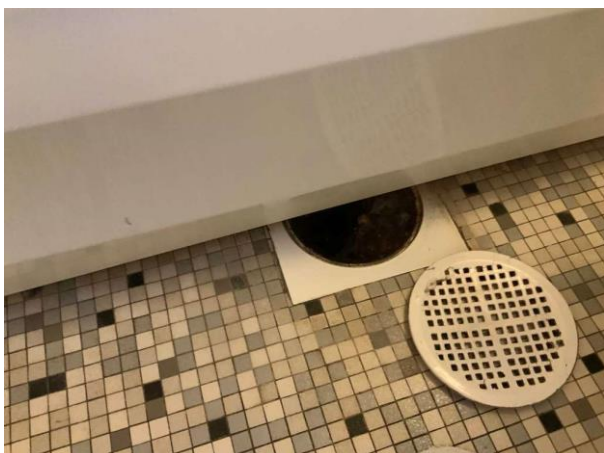
Äldre våtrum vars tekniska livslängd får anses vara uppnådd. Tät-/ytskiktens vattentäta egenskaper minskar med tiden och risken för bakomliggande fuktskador får anses vara förhöjd

Gjutjärnsgolvbrunnar kan rosta sönder och orsaka fuktrelaterade skador på närliggande konstruktioner

Bild 23: Invändigt, Källarplan, Badrum, Äldre våtrum med renoveringsbehov Golvbrunn av gjutjärn Rostiga trasiga stammar av gjutjärn

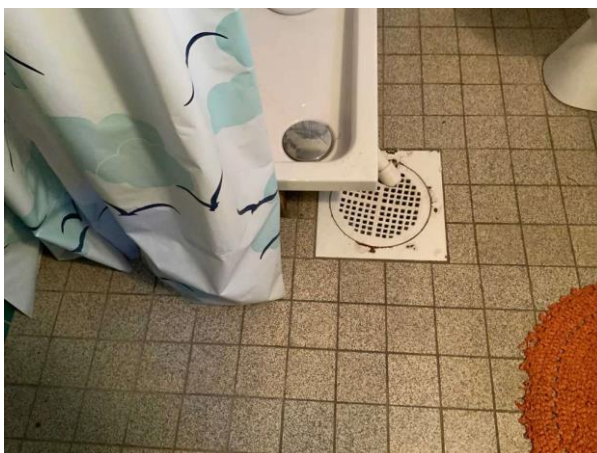
Bild 24: Invändigt, Källarplan, Duschrum, Äldre standard med renoveringsbehov Gjutjärnsbrunn med rost

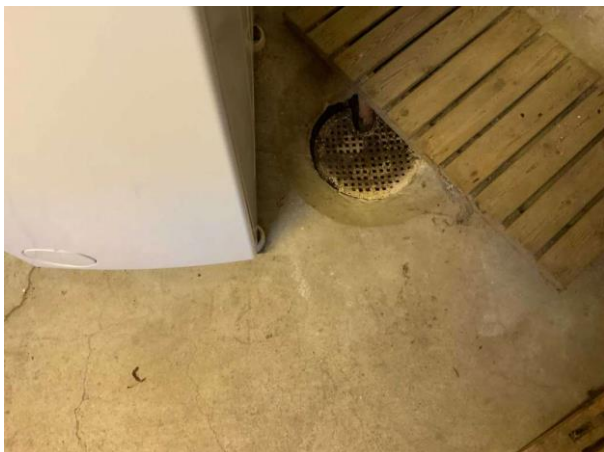
Bild 25: Invändigt, Källarplan, Tvättstuga, Äldre gjutjärnsbrunn

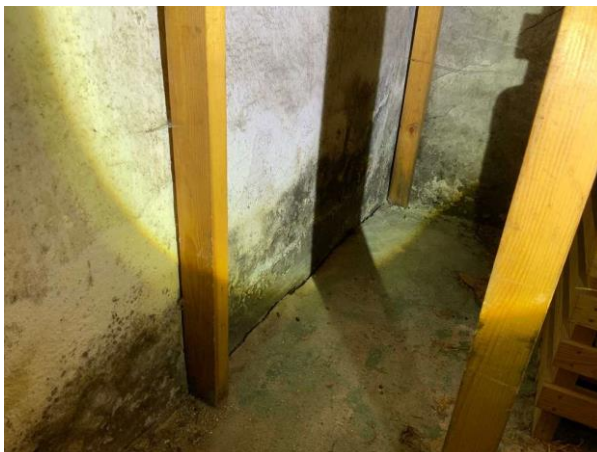
Bild 26: Invändigt, Källarplan, Matkällare, Sprickor och Fuktgenomslag samt mikrobiell påväxt på källarväggar

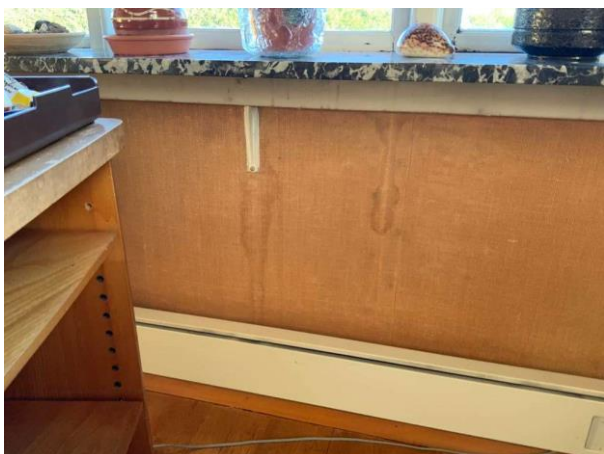
Bild 27: Invändigt, Entréplan, Vardagsrum, Fuktfläckar under fönster

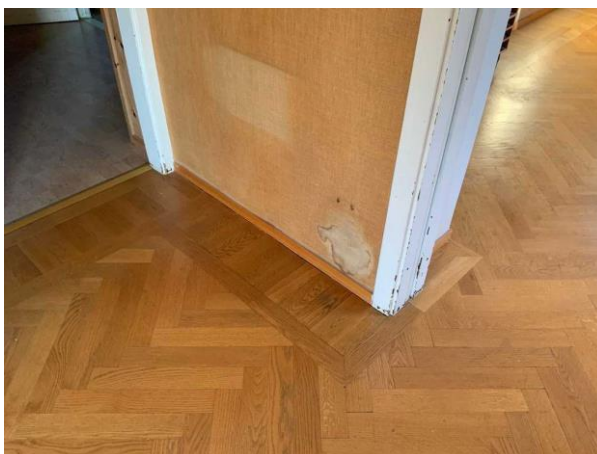
Bild 28: Invändigt, Entréplan, Vardagsrum, Fläckar på vägg

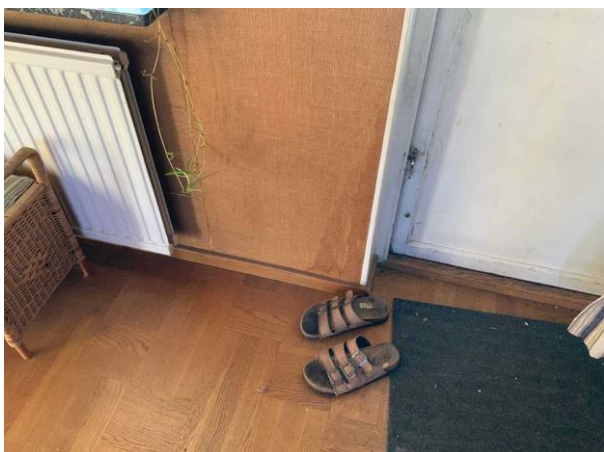
Bild 29: Invändigt, Entréplan, Matrum, Fuktfläck på vägg vid balkongdörr

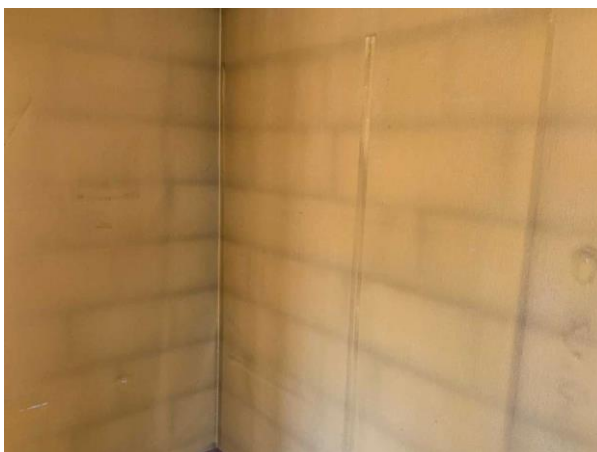
Bild 30: Invändigt, Entréplan, Sovrum 1, Köldbryggor på väggarna
