Utlåtande över ÖVERLÅTELSEBESIKTNING

MJÖLNARTORP 55
Bråvallavägen 15E, 182 66 Djursholm

Fastighetsbeteckning:	MJÖLNARTORP 55
Adress:	Bråvallavägen 15E, 182 66 Djursholm
Kommun:	Danderyd
Fastighetsägare:	Inga Hallgren

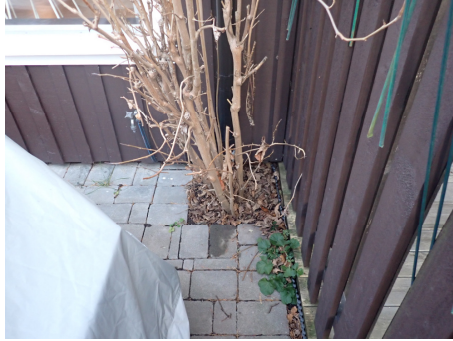
Närliggande plantering mot baksidan. Se även riskanalys punkt 3:1.

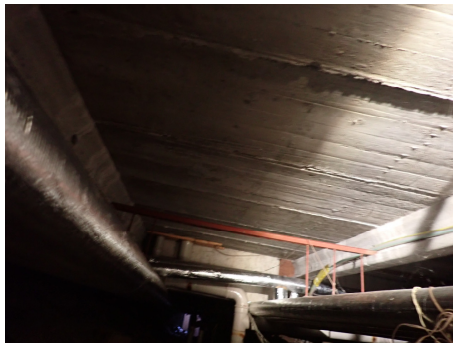
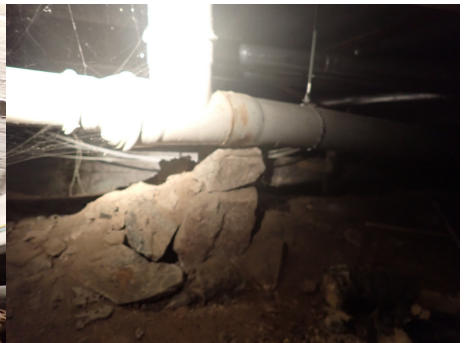
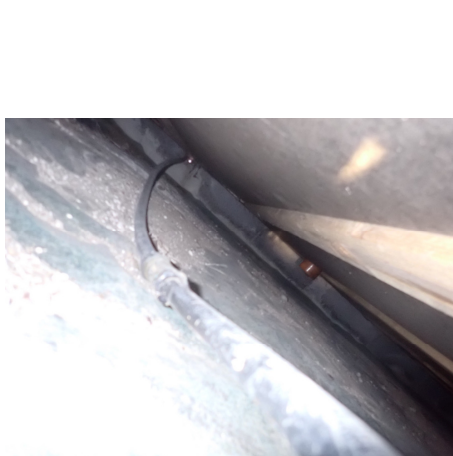
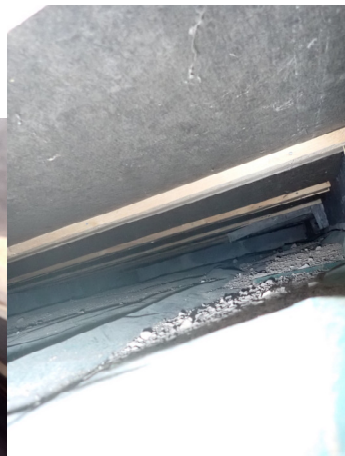
Krypgrunden under utbyggnader har trätrossbotten och ligger nära mark. Se även riskanalys punkt 3:2.

Krypgrund är besiktigad, krypgrunder under utbyggnader är endast besiktigade via ventiler.

Ventil till krypgrund mot burspråk ligger lågt/nära mark.
Avlopp i krypgrund är bitvis dåligt fastsatta/dåligt klamrade.

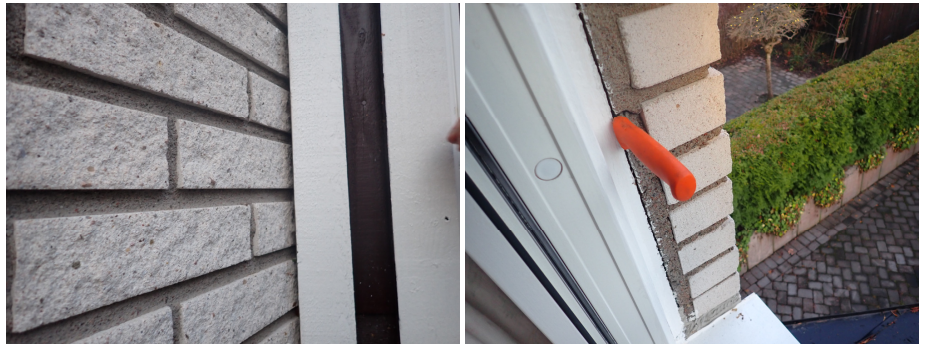
Mindre glipor in mellan fönster/trä fasader och kalksandstensfasader.

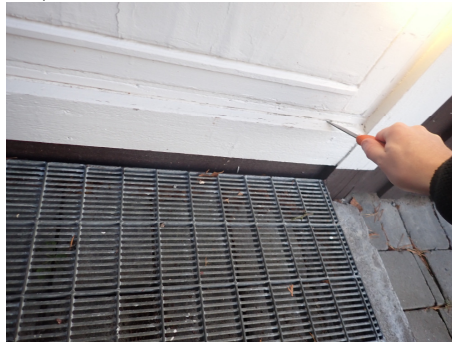
Fotplåt saknas under altandörr.

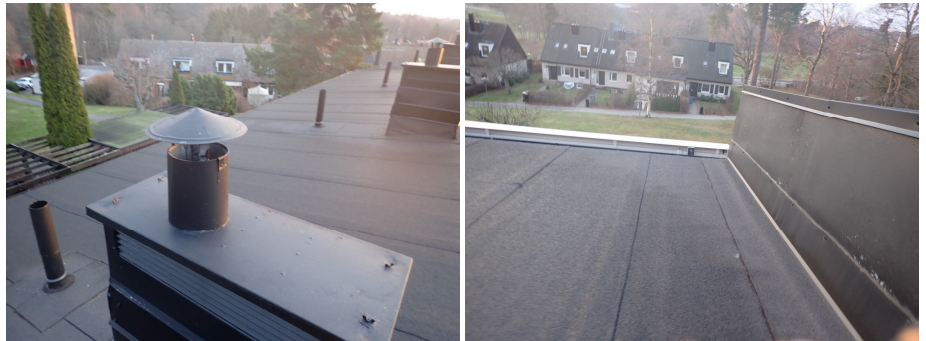
Takplåt i uppvik mellan huskroppar har mindre glipor.
Äldre takplåt ovan huv för ventilationsskorsten.
Färgsläpp på takplåt ovan burspråk.

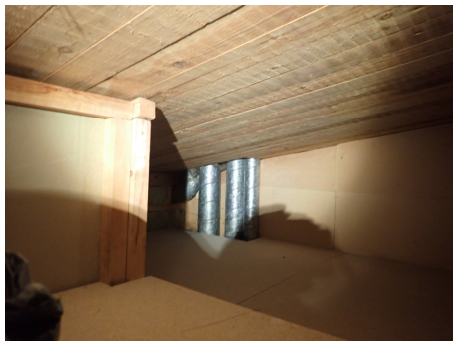
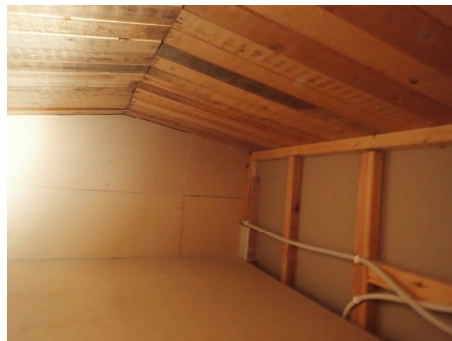
Ryggåstak/inklädna yttertak är kända riskkonstruktioner. Se även riskanalys punkt 3:5.

Inklädd vindsdel är besiktigad ifrån stege.
