**Fastighetsuppgifter**

Iden 9

Idrottsvägen 11

Uppdragsnummer	WA5732
Besiktningsdatum	2024-12-11
Besiktningföretag	OBM Besiktning Dalarna AB
Besiktningförrättare	Mats Dahlin
Närvarande	Ingen närvarande.
Giltig till och med	2025-12-10

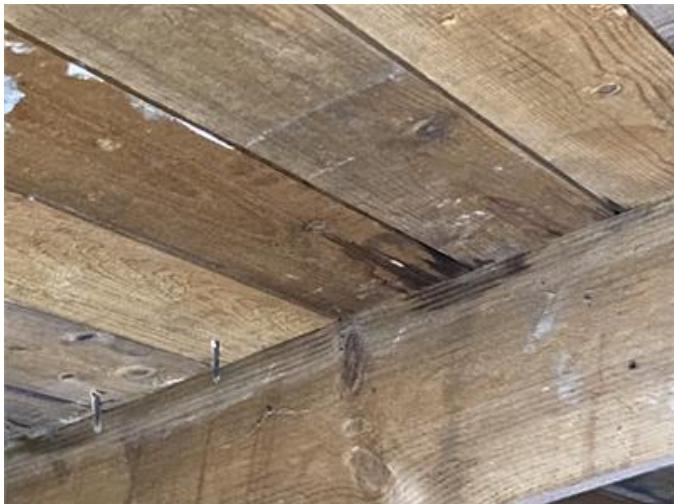
<b>Besiktningresultat</b>					
Bedömningsskala: 1 = Utan anmärkning, 2 = Påpekande, 3 = Bör åtgärdas, 4 = Ej besiktningsbart					
Byggnadsdel	1	2	3	4	Anmärkning
Vind			X		Förhöjd fuktighet erhöles i noterade fuktfläckar, vilket indikerar pågående mindre takläckage, kontroll och bedömning av åtgärd rekommenderas. Notera att vinden saknade landgång och att besiktningen och kontrollen är utförd vid lucka.
<b>Övervåning</b>					
Hall	X				
Dusch/wc		X			Bristfällig golvlutning till golvbrunn förekommer.
		X			Rörgenomföringar förekommer på utsatt plats och bör skyddas som nu med duschkabin. Golvbrunn under kabin var ej besiktningsbar.
		X			Utrymmet har äldre standard och framtida renoveringsbehov föreligger, se därför info på protokollets sista sida pos. 12.
Förråd	X				
Sov 1	X				
Kök	X				
Matrum	X				
Vardagsrum	X				
Balkong		X			Skador förekommer på balkongens undersida, vilket kan tyda på bristfällig fuktisolering. Långsiktigt kan det ge försämrad hållfasthet i betongkonstruktionen. Räcke m.m. har underhållsbehov.

Bild visar fuktfläck där höga fuktvärden erhöles.

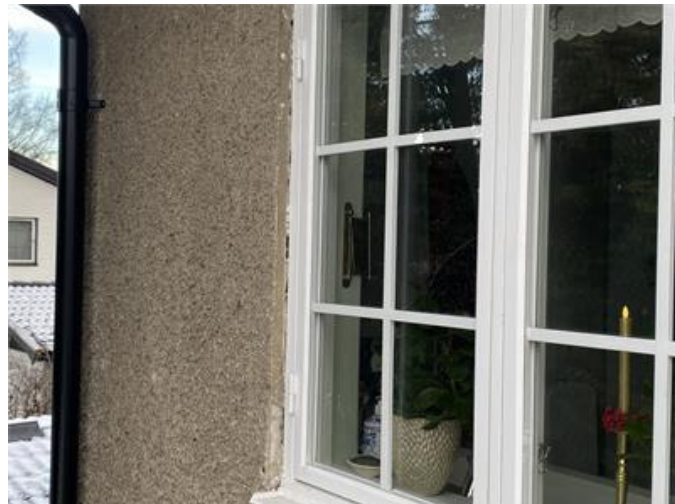
<b>Entréväning</b>					Se även följande kommentar/ riskanalys.
Hall		X			Klinker delvis "bom".
Klk	X				
Sov 1	X				
Dusch/wc		X			Klinkers delvis "bom"
		X			Skvallerrör är inbyggt i wc stol, enligt uppgift finnas.
		X			Spricka i vägg förekommer invid wc stol.
Kontor	X				
Allrum	X				
Tvätt		X			Utrymmet har nyare golvbeläggning men äldre golvbrunn i gjutjärn mm. och utrymmet ses därför som äldre ur teknisk synvinkel och den generella tekniska livslängden är förbrukad.
Gillestuga	X				
<b>Utvändigt</b>					
Tak			X		Några takpannor var spruckna.
		X			Takfot har underhållsbehov (målning)
			X		Taket besiktades från takstege och taket hade snö/frost och pannorna var fastfrusna, vilket innebär att underlaget inte kunde bedömas. Säkrare bedömning bör utföras, se även under rubriken vind.
Fasad		X			Sprickor och mindre putssläpp förekommer, dock i relativt normal omfattning.
Fönster		X			Otättheter förekommer mellan fönster och fasad invid några fönster som bör tätas.

Bild visar otätheter mellan fönsterkarm och vägg.
