Viggbyholm 81:8

Sippvägen 13A

**Besiktningssuppgifter**

Uppdragsnummer	WA5974
Besiktningsdatum	2025-02-17
Besiktningföretag	OBM Besiktning i Dalarna AB
Besiktningförrättare	Mats Dahlin
Närvarande	Säljarens ombud.
Giltig till och med	2026-02-17

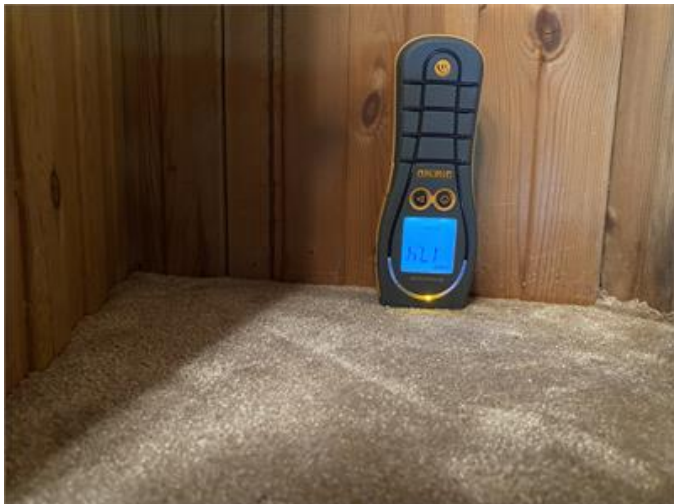
Källare					
Hall		X			Förhöjd fuktighet noterades i vagnstyckets nederdel mot yttervägg, vilket bör kontrolleras.
Garage	X				(mycket lösöre försvårar besiktning)
Förråd	X				
Biorum	X				
Matkällare	X				
Förråd 2	X				(mycket lösöre försvårar besiktning)
Bibliotek			X		Förhöjd fuktighet noterades i uppreglat golv, även rinningsmärken förekommer på vägghpanel, åtgärder bör övervägas.
Tvätt		X			Klinkers delvis "bom", notera även att golvet sannolikt saknas tätskikt, vilket dock kan vara en fördel i en äldre källare.
Under trapp	X				(mycket lösöre försvårar besiktning)
Utvändigt					
Tak		X			Regnskydd saknas på skorstenar.
			X		Plåttaket var i övrigt täckt med snö och var inte besiktningbart.
Fasad		X			Skador förekommer i puts på ytterväggshörn, se bild på kommande sida.
		X			Tak/skärm saknas över altandörrar, vilket ökar belastningen på altandörrarna då utskjutande takfot saknas.
		X			Sprickor förekommer i fasad dock i relativt normal omfattning.

Huset har både uppreglade golv i bibliotek och utreglade väggar i bibliotek, hall samt biorum, vilka båda betecknas som riskkonstruktioner med avseende på fukt- och mikrobiella skador. Indikationer har erhållits att skador kan föreligga och det rekommenderas därför att åtgärder övervägs. Se även protokollets näst sista sida. Pos. 7 och 9.

Bilden visar fuktmätning i golv i bibliotek i källaren.
