## Utlåtande över ÖVERLÅTELSEBESIKTNING

Danderyd Gautiod 20  
Sveavägen 43a, 182 62 Djursholm

Fastighetsbeteckning:	Danderyd Gautiod 20
Adress:	Sveavägen 43a, 182 62 Djursholm
Kommun:	Danderyd
Fastighetsägare:	Marie-Louise Björkman

Omfattning:	Okulär besiktning av huvudbyggnad + energideklaration uppmätning
Besiktningsdag:	2025-02-12 kl 12:00
Närvarande:	Marie-Louise Björkman Anders Tjärnvall, Vincent Forsbeck

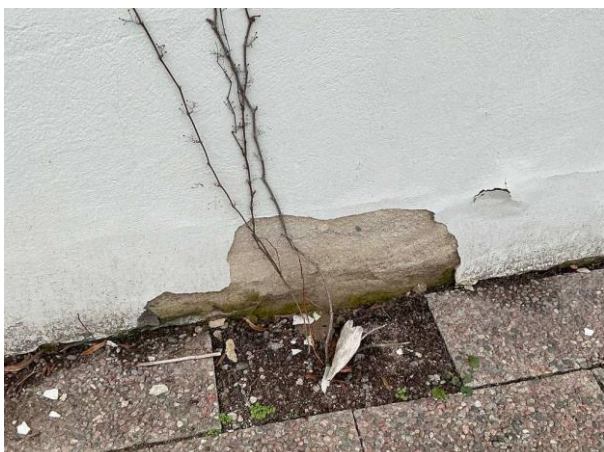
Det finns färgsläpp på hussockeln, detta uppstod i samband med ommålningen och beror troligtvis på att nya färgen inte är kompatibel med färgen under.

*Bild 1: Utvändigt, Grundmur/Hussockel, Putssläpp och Färgsläpp finns på sockeln*

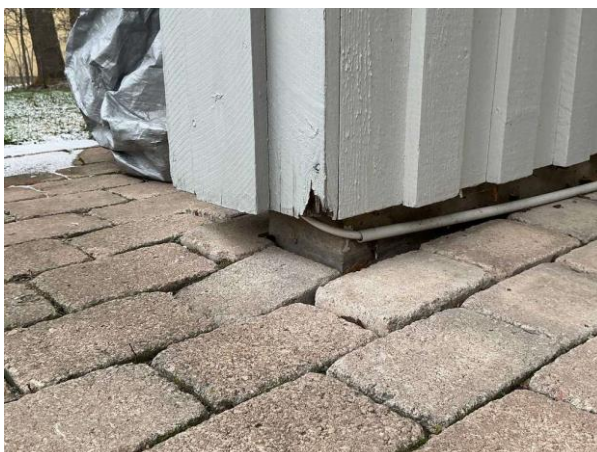
*Bild 2: Utvändigt, Fasad, Rötskadad panel noterades på skärmvägg vid uteplatsen på baksidan*

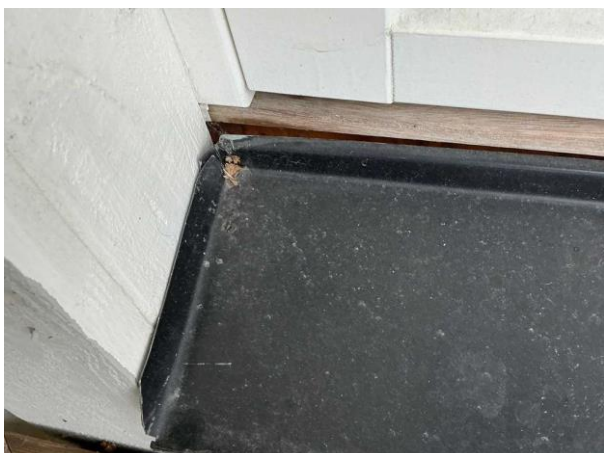
*Bild 3: Utvändigt, Ytterdörr, Tröskelplåten är lös vid dörren från köksdelen*

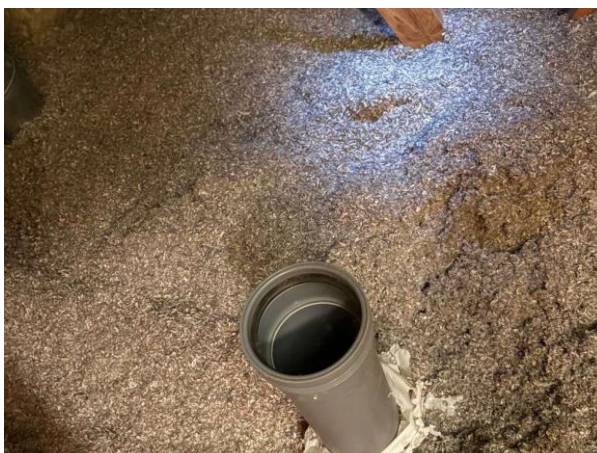
*Bild 4: Utvändigt, Vind, Luftningen till avloppet är inte ihopkopplat med genomföringen i taket (ska kopplas ihop) Köksfläkten avslutas på vinden (ska dras ut genom...)*

Efter utförd besiktning har ventilationsröret från köksfläkten dragits ut genom yttertaket.

**Avlopp:** Avloppet har fungerat bra, inga upprepade stopp etc har noterats. Efter utförd besiktning har avloppet till avloppet dragits ut genom yttertaket.

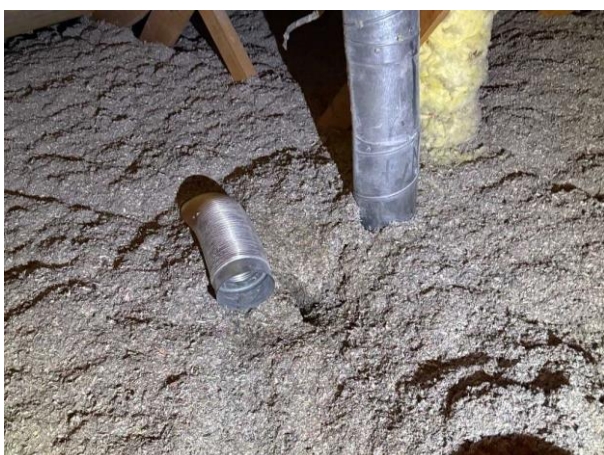
*Bild 5: Utvändigt, Vind, Luftningen till avloppet är inte ihopkopplat med genomföringen i taket (ska kopplas ihop) Köksfläkten avslutas på vinden (ska dras ut genom...)*
