## Utlåtande över ÖVERLÅTELSEBESIKTNING

Danderyd Manhem 5  
Yrsavägen 11a, 182 55 Djursholm

## ÖVERLÅTELSEBESIKTNING FÖR SÄLJARE

Namn: Jie Bao  
Uppdragsnummer 22015884-2025-151

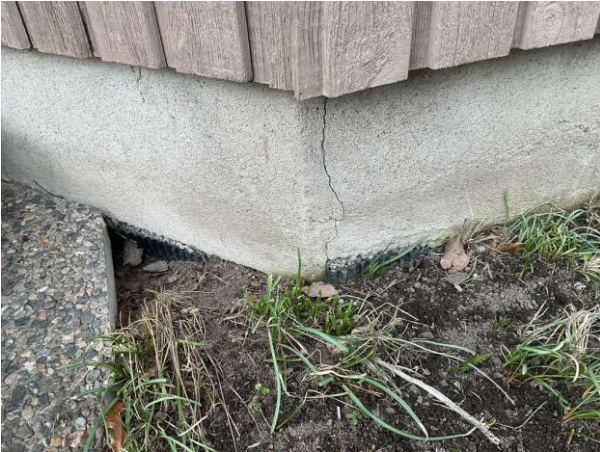
<b>Mark</b>	Växter och buskar runt huset, en husgrund skall hållas fri från växter, träd och buskar ca 4 meter från grund och fasad. Se riskanalysen
<b>Grundmur/Hussockel</b>	Enstaka spricka noteras på grundmuren
<b>Grund</b>	Uteluftventilerad krypgrund är en känd riskkonstruktion, se riskanalys. För att denna grundläggning inte skall klassas som en riskkonstruktion bör den vara utförd med fuktavvisande plastfolie över grundens botten, avfuktningssaggreat dimensionerat för den specifika grunden. Lokalt i krypgrunden kring golvbrunnar noterades det mikrobiell påväxt och fuktrosor på bjälklagsbotten, torrt vid tillfället. Se riskanalys
<b>Fasad</b>	Klängväxter noteras på fasaden
<b>Fönster</b>	Äldre isolerglaskassetter. Isolerglas åldras och kan med tiden bli otäta. Det är inte alltid det går att upptäcka om ett isolerglas är otätt vid en besiktning eftersom bl.a. kondensbildning varierar med väderlek. Garantitid för isolerglasfönster är normalt 10 år från tillverkningsdatum (tillverkningsdatum kan i vissa fall utläsas av stämpling i glas). Garantin avser att plomberingen i isolerglasen är tät. Efter garantitidens utgång får fastighetsägaren själv svara för brister i isolerglasens plombering/täthet. Rekommenderar att man regelbundet kontrollerar infästning och tätning av fönsterbleck och droppbleck.

*Bild 1: Utvändigt, Grundmur/Hussockel, Enstaka spricka noteras på grundmuren*

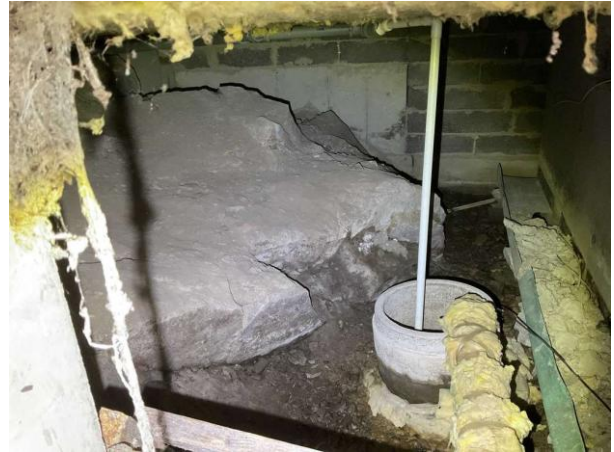
Fukt noteras på krypgrundsmarken  
Plastfolie saknas på krypgrundsmarken  
se riskanalys

Den uteluftventilerade kryppgrunden är en väldokumenterad riskkonstruktion som ofta drabbas av "mögelskador", lukt och röta.

Risk föreligger att fukt-/ mögel-/ rötskador och unken lukt uppstår eller redan har uppstått.

*Bild 2: Utvändigt, Krypgrund/outgrävt utrymme, Fukt noteras på krypgrundsmarken, Plastfolie saknas på krypgrundsmarken se riskanalys*

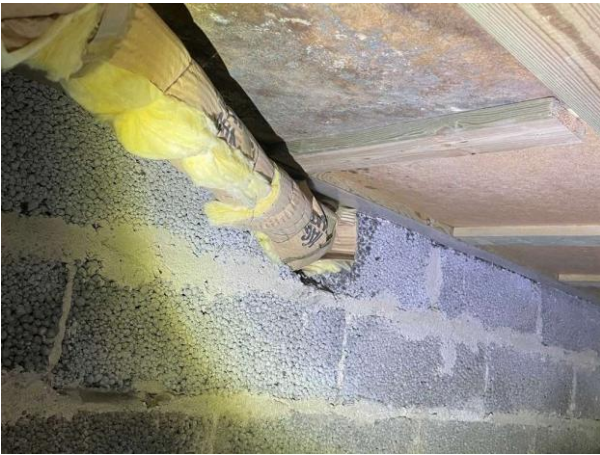
*Bild 3: Utvändigt, Grund, mikrobiell påväxt noteras på bjälklaget*

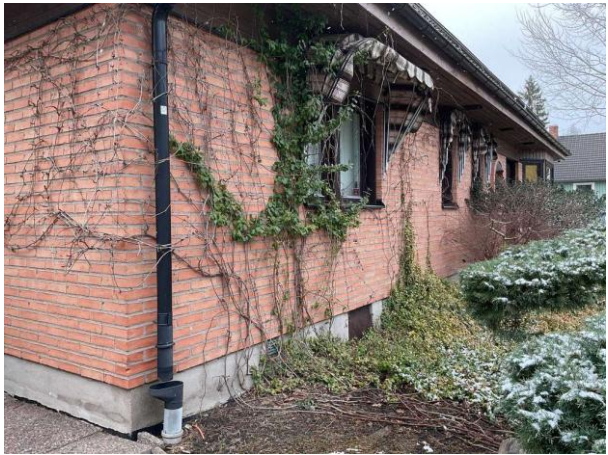
*Bild 4: Utvändigt, Fasad, Klängväxter noteras på fasaden*

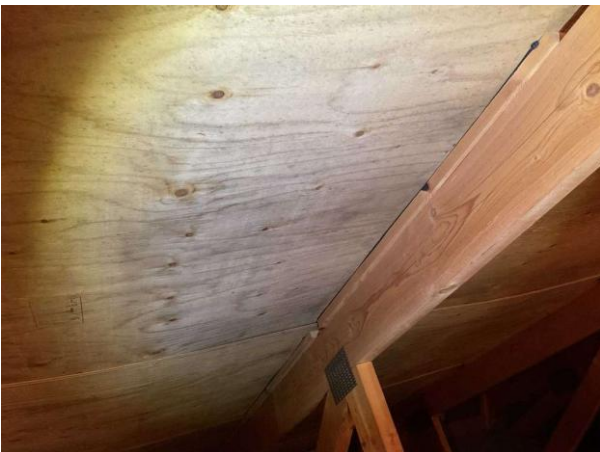
<b>Ytterdörr</b>	--
<b>Avvattning</b>	--
<b>Vind</b>	Huset är självdragsventilerat, se riskanalysen Lokalt på vinden noterades det mikrobiell påväxt och fuktrosor på underlagsskivorna, vanligt förekommande på denna typ av enklare underlagstak, Se fortsatt teknisk utredning
<b>Yttertak</b>	Taket är begränsat besiktat i anslutning till taksäkerhet Äldre tak Mossa noteras på takpannorna Se riskanalys
<b>Garage</b>	Vinden ovan garage är Parallellisolerade /snedtak ej besiktningsbart utgår ur besiktningen

I självdragsventilerade hus föreligger risk för fuktskador på vindar och takkonstruktioner. Det är vanligt att mögel-/röta, mikrobiella skador och lukt orsakade av kondensbildningar och hög luftfuktighet förekommer på vindar/takkonstruktioner och då främst i ett självdragsventilerat hus som detta. Anledningen är just att huset är självdragsventilerat och att bjälklaget inte är tätt. En orsak till fuktproblemen är att varm fuktig luft från bostaden läcker upp till vindsutrymmet under vintern vilket ökar luftfuktigheten i utrymmet och kondens kan bildas på det kalla underlagstaket. Om det har fått eller får fortgå under en längre tid (ärligen återkommer) är risken stor för fuktskador (mögel och röta) i takkonstruktionen.

*Bild 5: Utvändigt, Vind, Lokalt på vinden noterades det mikrobiell på växt på underlagsskivorna vanligt förekomma*

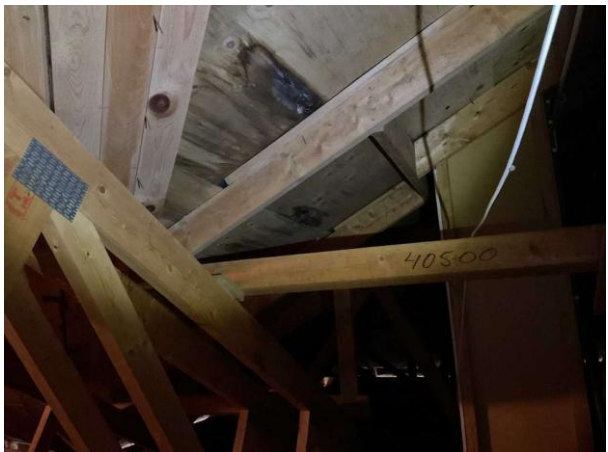
*Bild 6: Utvändigt, Vind Lokalt på vinden noterades det fuktrosor på underlagsskivorna se fortsatt teknisk utredning,*

Jag rekommenderar att man kontaktar fackman för vidare kontroll av fukten som noteras på underlagsskivorna och för att få åtgärdsförslag

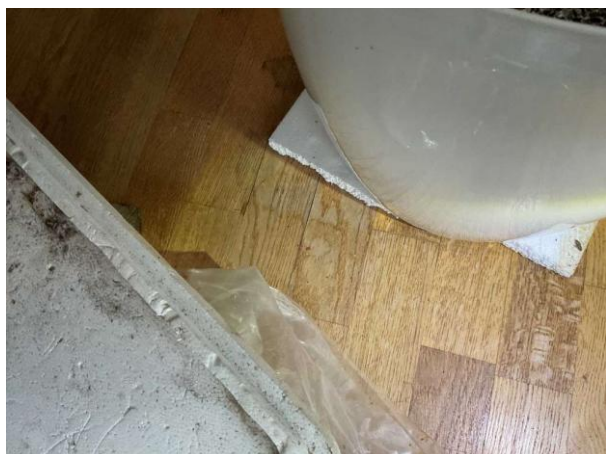
*Bild 7: Invändigt, Entréplan, Vardagsrum, Missfärgning/fuktfläckar noteras på parkettgolvet torra vid besiktningsstillfället*
