Uppdragsnummer 22010235  
2025-068

## ÖVERLÅTELSEBESIKTNING

SKÖLD 8

Eketorpsvägen 18, 182 61 Djursholm

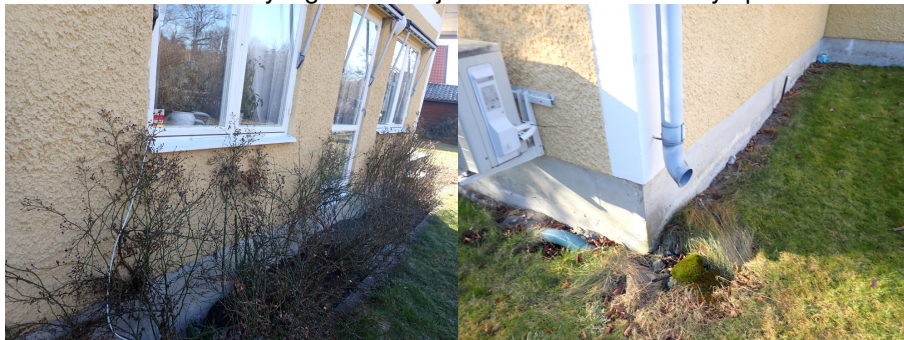
**Mark:**

Närliggande planteringar kring entrésida och mot kök.  
Stuprör leds ej bort från huset.  
Marken i området är flyktig och har sjunkit. Se även riskanalys punkt 3:1.

Äldre betongplatta på mark. Se även riskanalys punkt 3:1.

- 3:1** Äldre platta på mark, är en risk om brister föreligger i underliggande kapilärbrytande skikt (grusfyllning) dagvatten och/eller dränering. Av åldersskäl ökar risken för att ovanstående kan ha brister med ökad risk för att fukt, mögel och/eller rötrelaterade skador kan uppstå/förekomma i ytgolv av trä/organiskt material.

Marken i området har generellt sjunkit vilket kan påverka underliggande VVS med risk för brott på rör och problem med bakfall.

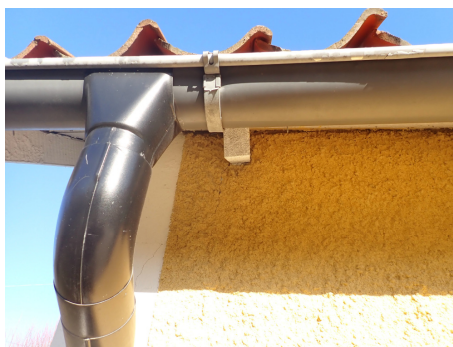
**Fasad:**

Mindre spricka i fasadputs på gavelhorn upp mot takstol (utanför vardagsrum 1).

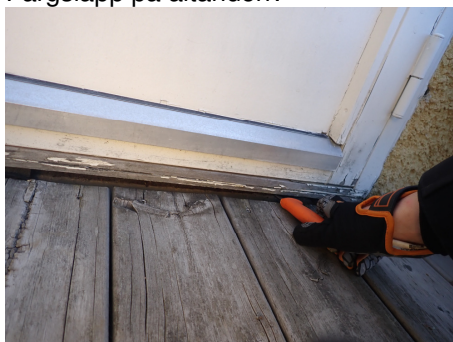
**Fönster/Dörrar:**

Fotplåt saknas under altandörr.  
Färgsläpp på altandörr.

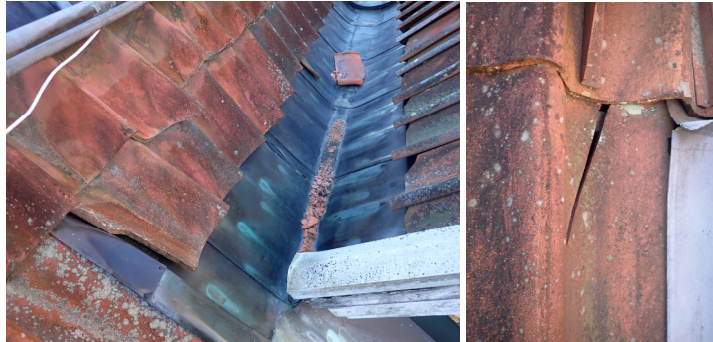
**Yttertak:**

Motfallsdel mellan taken är en utsatt del.

Bitvis snedriden takbeläggning, en del spruckna takpannor noteras.

Rötskador på vindskiva ovan vardagsrum 1 och vid motfallsdelen.

- 3:2** Snedvridda takpannor och spruckna takpannor ökar fuktbelastningen på underliggande tätskikt/takpapp. Risk föreligger för att fukt, mögel och/eller rötrelaterade skador på sikt kan förekomma/uppstå på underliggande konstruktioner.

Motfallsdel mellan taken är viktig att hålla ren, om stopp uppstår finns risk för fukt, mögel och/eller rötrelaterade skador i kringliggande konstruktioner.

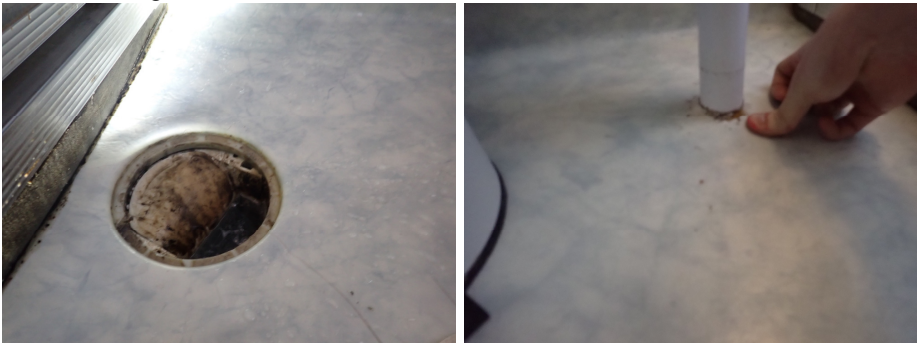
Entré/Hall:	-----
Klädkammare:	-----
Sovrum 1:	-----
WC/dusch:	<p>Äldre åldersmässigt avskrivet tätskikt. Mattsläpp och lös klämring i golvbrunn. Självdraagsventilation i våtrum. Fönster i våtzone 1, placerat i duschen. Avloppstos för handfat ligger under plastmattan. Med anledning av ovan noterade brister och ålder är våtrummet i stort behov av renovering.</p>

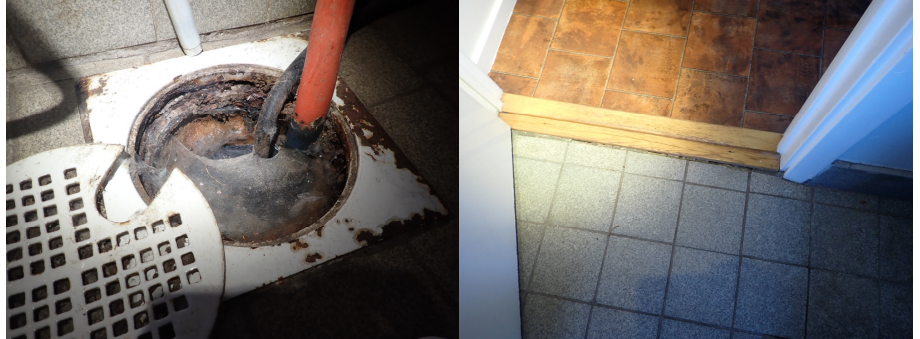
Tvättstuga/pannrum:

Tätskikt saknas/äldre tätskikt.  
 Äldre golvbrunn med rostangrepp.  
 Självdragsventilation i våtrum.  
 Otätt kring tröskel.  
 Med anledning av ovan noterade brister och ålder är våtrummet i stort behov av renovering.

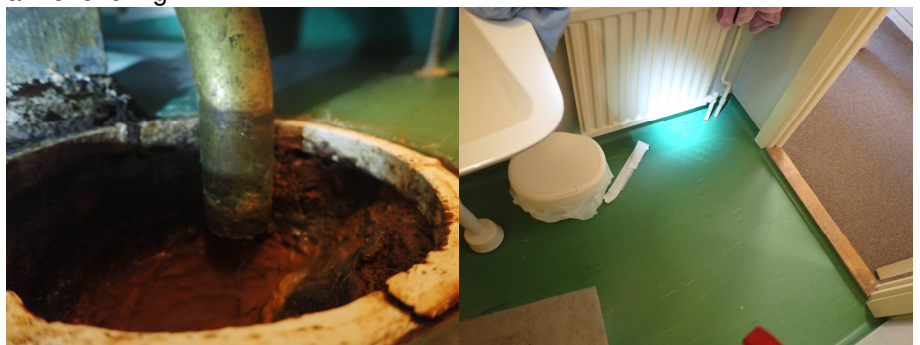
WC/badrum:

Tätskikt saknas/äldre tätskikt.  
 Äldre golvbrunn med rostangrepp.  
 Självdragsventilation i våtrum.  
 Rör genomföring i golvtättskikt.  
 Mattsläpp kring golvbrunn.  
 Med anledning av ovan noterade brister och ålder är våtrummet i stort behov av renovering.

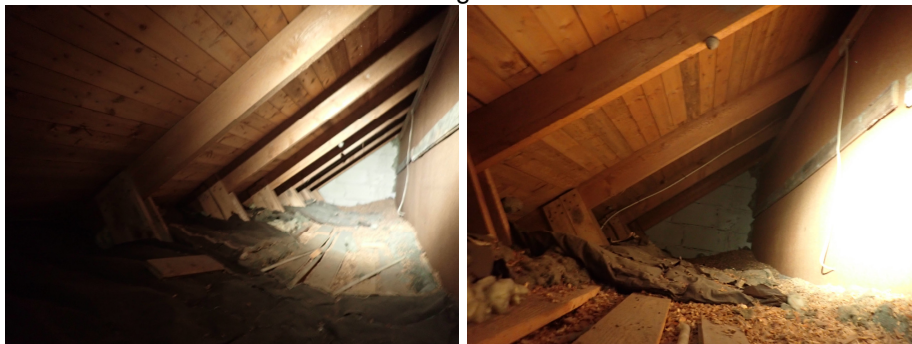
**Vind**

Sidovindar ovan huvudhuset är besiktigade.

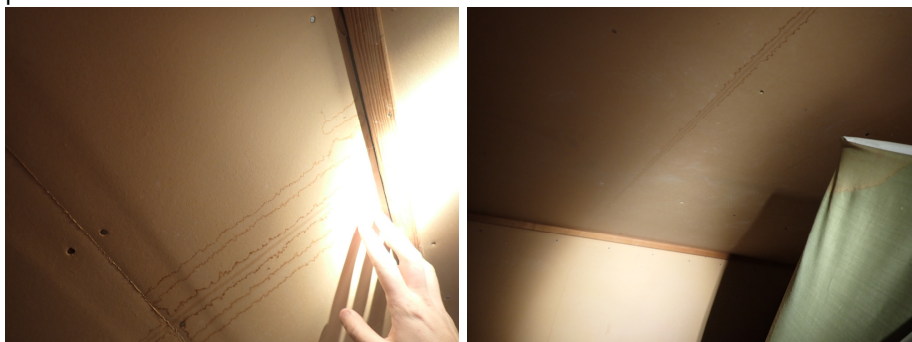
Nockvind ovan huvudhuset saknar lucka för besiktningen.  
Inklädd/isoleradnockvind ovan utbyggnadsdelen är besiktigad.  
Mindre fuktros noteras på gipstak, torrt vid besiktningen.  
Med anledning av ovan noterade brister/svaga punkter se även riskanalys punkt 3:3.

- 3:3** Inklädda snedtak är en riskkonstruktion, om ventilationen mellan innertaket och yttertaket är felaktig och/eller bristfällig finns risk för att den varma luften som stiger upp ifrån inomhusmiljön inte kan ventileras bort, luften kondenserar då och kan ge upphov till fukt, mögel och/eller rötrelaterade skador i snedtaken eller på vindarna kring.
