2025-02-10

Uppdragsnummer 22010235
2025-026

ÖVERLÅTELSEBESIKTNING

BERGHÄLLEN 2
Slagrutevägen 19, 182 34 Danderyd

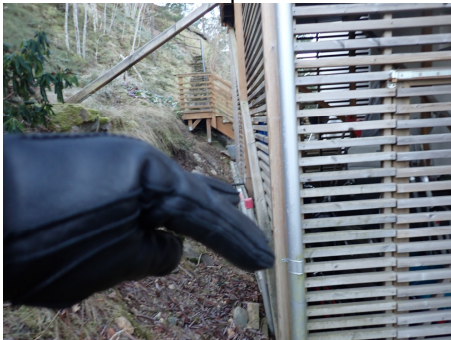
Mark:

Marken sluttar skarp nedåt mot baksidan. Se även riskanalys punkt 3:1.

- 3:1** Med anledning av att marken/berget sluttar mot grund ställer detta högre krav på dränering och tätskikt vilket ökar risken för att dagvatten kan tränga in i husgrunden och orsaka ökad fuktbelastning på material som förvaras i utrymmet samt även på trädetaljer under marknivå vilket kan leda till fukt, mögel och eller rötelaterade skador.

Risk föreligger för att trädetaljer samt övrigt organiskt material som ansluter eller ansluts mot golv och väggar (trösklar, limmer, textil, papperstapeter och dylikt) i nederplanet ha/få fukt, mögel och rötelaterade skador med anledning av normalt förekommande fuktvandring genom grundmurar och golv samt om brister förekommer i dagvattenledningar, dränering och tätskikt.

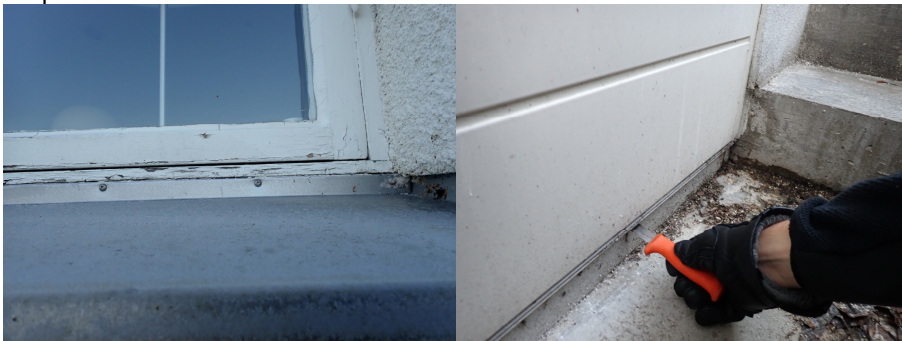
**Fönster/Dörrar:**

Färgsläpp på fönster i söderläge.
Fotplåt saknas under källardörrens tröskel.

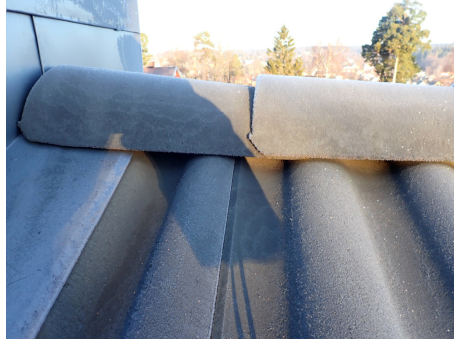
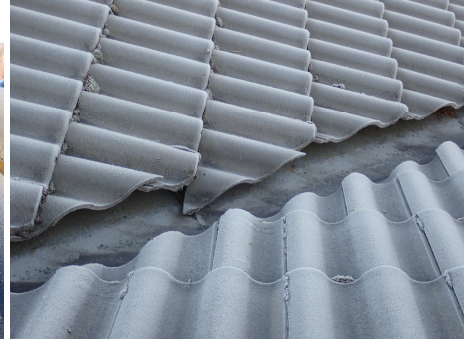
Yttertak:

Enstaka snedvriden takpanna noteras i takvinkel för kupan.

Nockband saknas under nockpannorna.

Begynnande mosspåväxt på betongpannor mot baksidan.

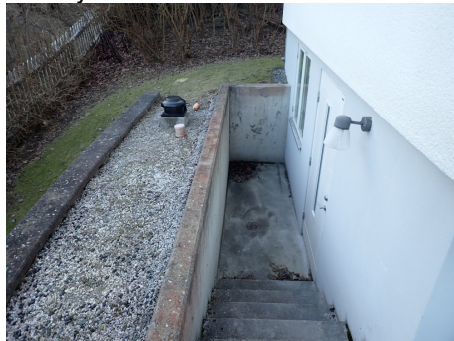
**Övrigt:**

Fallskydd/staket saknas ner mot källartrappa samt för stödmur.

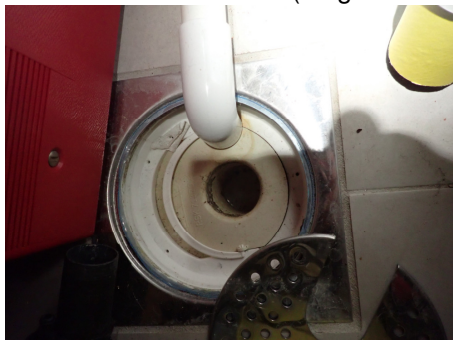
Pannrum:

Formellt tätskikt saknas (omgivet av betongkonstruktioner).

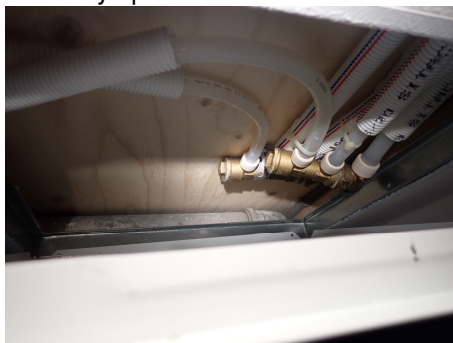
Allrum/kv entré 1:

Tätskikt/fuktlarm saknas i väggslits med invändiga vattenkopplingar. Se även riskanalys punkt 3:3.

Avsaknad av tät botten och skvallerrör och eller fuktlarm i fördelningscentral innebär en risk vid eventuellt läckage då upptäckten av läckaget kan försenas vilket leder till att större fuktrelaterade skador uppstår än nödvändigt.

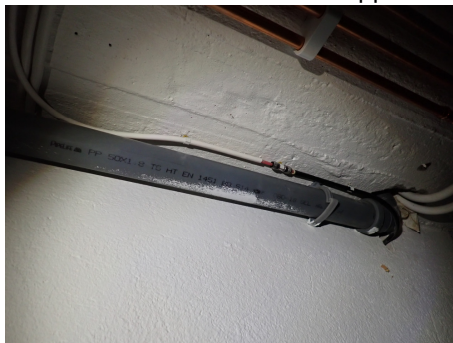
Allrum/förråd/kv entré 2:

Smal dimensions för köksavlopp.

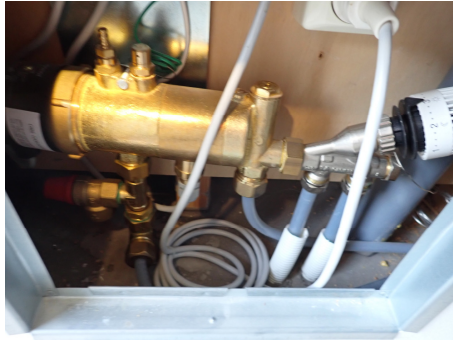
Trapp/hall:

Fuktlarm/tätskikt saknas i slits för värmefördelare.

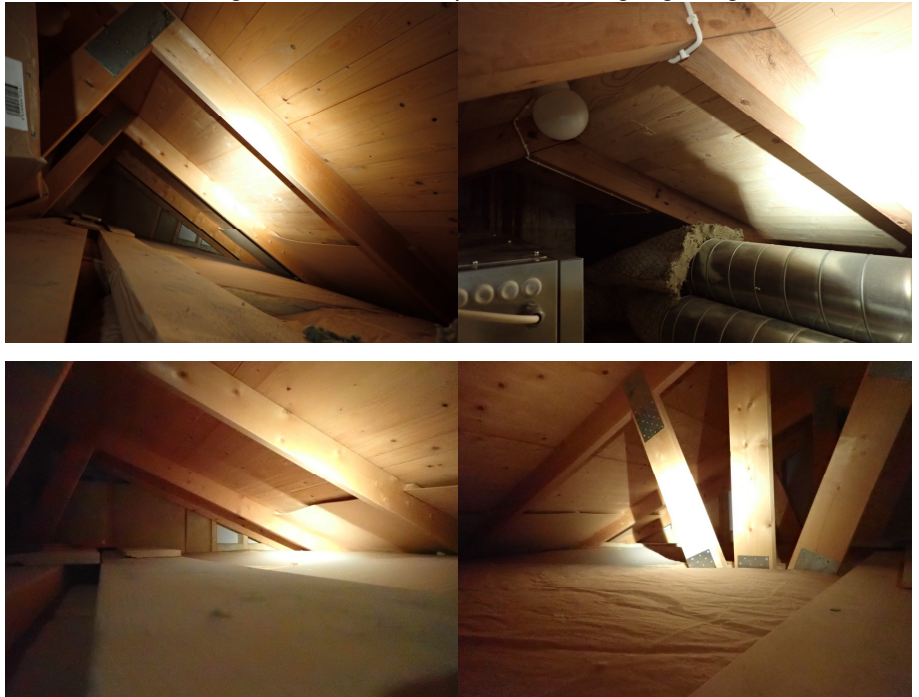
Vind

Nockvind är besiktigad från lucka och plattform/landgång kring.
