Utlåtande över ÖVERLÅTELSEBESIKTNING

Danderyd Kaprifolen 26
Östbovägen 11A, 182 56 Danderyd

ÖVERLÅTELSEBESIKTNING FÖR SÄLJARE

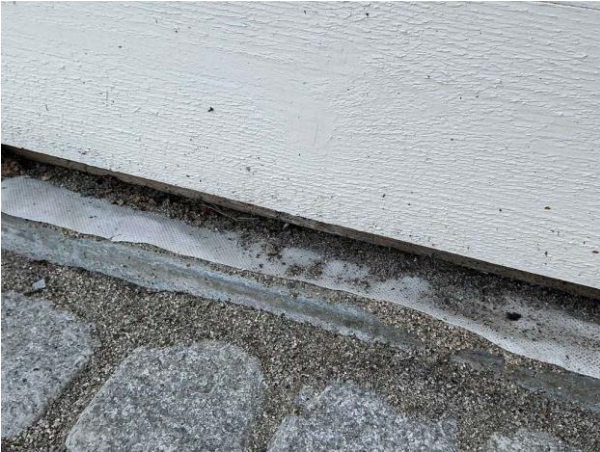
| Fasad | Plåt saknas vid garaget (nere mot betongen) |

Bild 1: Utvändigt, Fasad, Plåt saknas vid garaget (nere mot betongen)

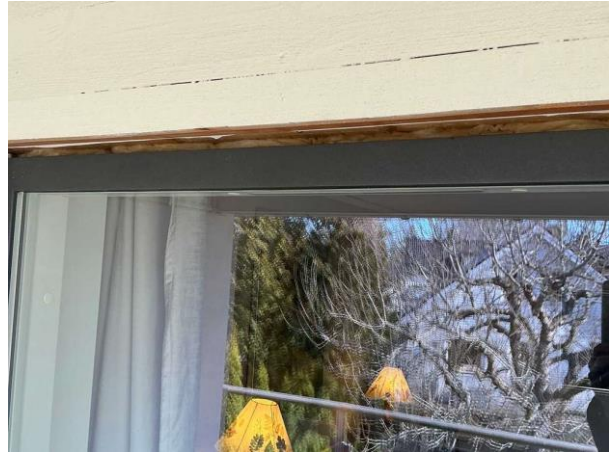
| Fönster | Smyg saknas i ovankant på två fönster |

Bild 2: Utvändigt, Fönster, Smyg saknas i ovkant på två fönster

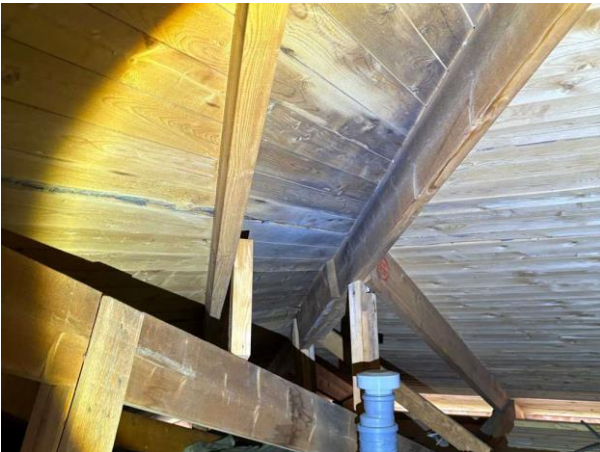
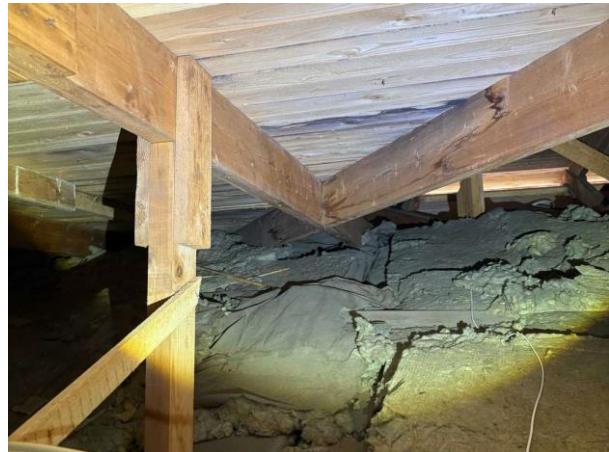
| Vind | Luftningen till avloppet avslutas på vinden Lokalt noterades mikrobiell påväxt på underlagstaket Spår av tidigare läckage noterades (torrt vid besiktningstillfället) Lucka saknas till vindsdelen ovan garaget (utgår ur besiktningen) Huset är självdragsventilerat, se riskanalysen |

I självdragsventilerade hus föreligger risk för fuktskador på vindar och takkonstruktioner. Det är vanligt att mögel-/röta, mikrobiella skador och lukt orsakade av kondensbildningar och hög luftfuktighet förekommer på vindar/takkonstruktioner och då främst i ett självdragsventilerat hus som detta. Anledningen är just att huset är självdragsventilerat och att bjälklaget inte är tätt. En orsak till fuktproblemen är att varm fuktig luft från bostaden läcker upp till vindsutrymmet under vintern vilket ökar luftfuktigheten i utrymmet och kondens kan bildas på det kalla underlagstaket. Om det har fått eller får fortgå under en längre tid (årligen återkommer) är risken stor för fuktskador (mögel och röta) i takkonstruktionen.

Bild 3: Utvändigt, Vind, Luftningen till avloppet avslutas på vinden Lokalt noterades mikrobiell påväxt på underlagstaket Spår av tidigare läckage noterades (

Bild 4: Utvändigt, Vind, Luftningen till avloppet avslutas på vinden Lokalt noterades mikrobiell påväxt på underlagstaket Spår av tidigare läckage noterades

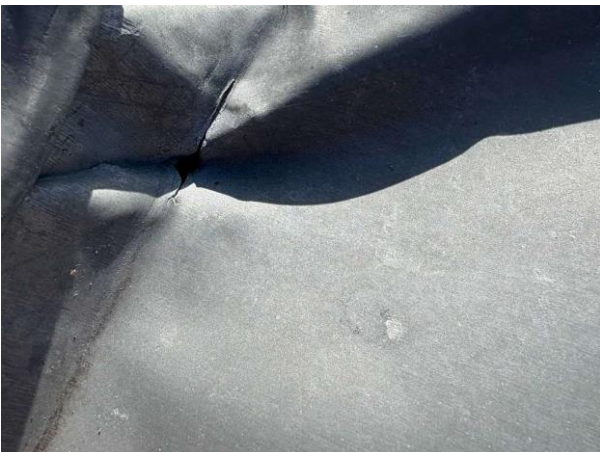
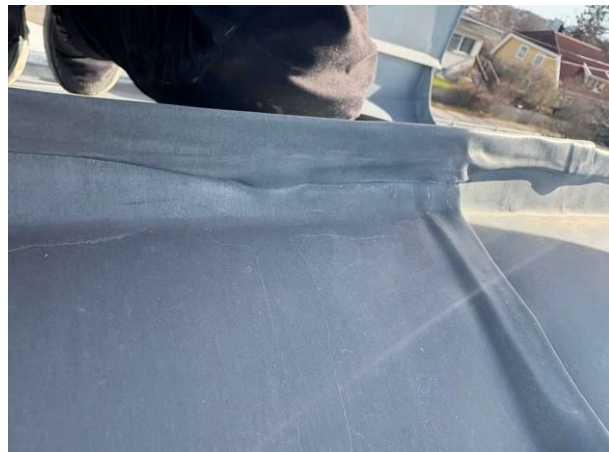
| Yttertak | 2 mindre hål noterades inockfalsen Nockfalsen är delvis något lös |

Bild 5: Utvändigt, Yttertak, 2 mindre hål noterades i nockfalsen Nockfalsen är delvis något lös

Bild 6: Utvändigt, Yttertak, 2 mindre hål noterades i nockfalsen Nockfalsen är delvis något lös

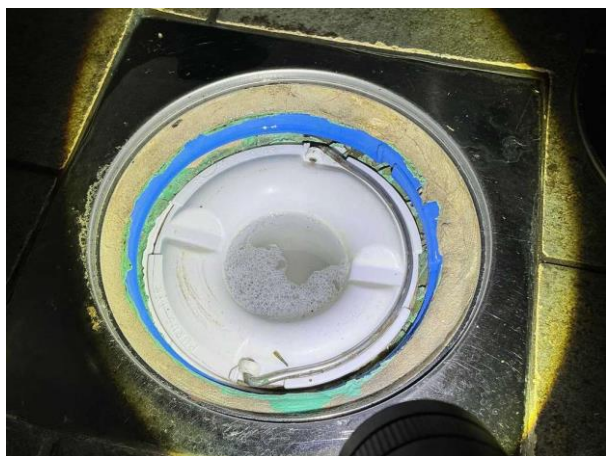
| Duschrum | Brunnsduken är synlig under klämringen (ej korrekt tillskuren) Klämringen är monterad upp och ned samt är den inte nedtryckt mot golvbrunnen Kvalitetsdokument saknas Helkaklat, tätskikt under kakel och klinker är inte besiktningsbart Se riskanalys |

Golvbrunnen bedöms vara felmonterad (brunnssduken är synlig under klämringen, samt är klämringen monterad upp och ned). Är brunnen felmonterad på ett eller flera sätt är det svårt att få en tät anslutning av tätskiktet. Är inte anslutningen tät kan det uppstå eller uppstått fuktskador.

Bild 7: Invändigt, Souterrängplan, Duschrum, Brunnsduken är synlig under klämringen (ej korrekt tillskuren) Klämringen är monterad upp och ned samt är den inte nedtryckt mot Klämringen...

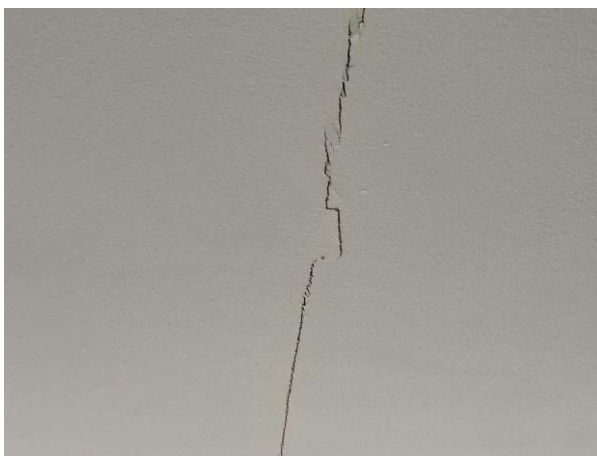
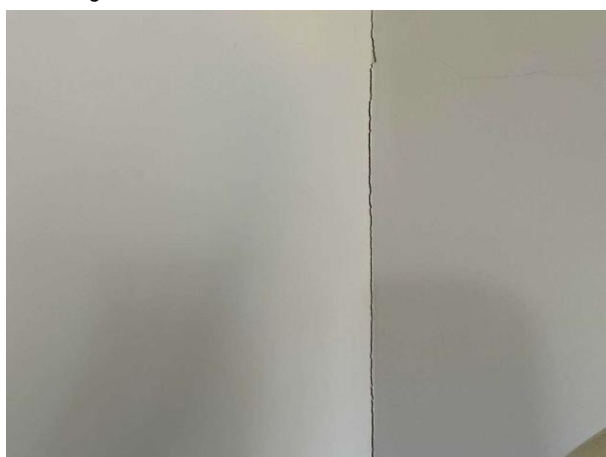
| Vardagsrum | Spricka noterades i tak och väggvinkel |

Bild 8: Invändigt, Entréplan, Vardagsrum, Spricka noterades i tak och väggvinkel

Bild 9: Invändigt, Entréplan, Vardagsrum, Spricka noterades i tak och väggvinkel
