## Utlåtande över ÖVERLÅTELSEBESIKTNING

VESSLAN 2

Kassmans Väg 5, 182 38 Danderyd

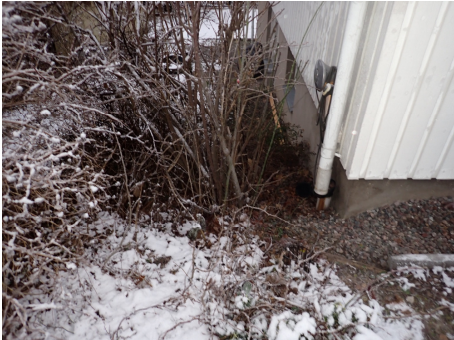
| Mark: | <p>Närliggande plantering på gavel utanför sovrum 3. Se även riskanalys punkt 3:1.</p> |

- 3:1** Närliggande planteringar kan komma att påverka grundkonstruktioner, fasader vind och tak negativt då rötter underminerar grundkonstruktioner (med risk för sättningsskador) och grenar fuktbelastar fasader. Takkonstruktioner kan även påverkas negativt (nedskräpning av tak, flyttande av takpannor och liknande) samt att planteringar kan täppa till luftspalter vid takfot.

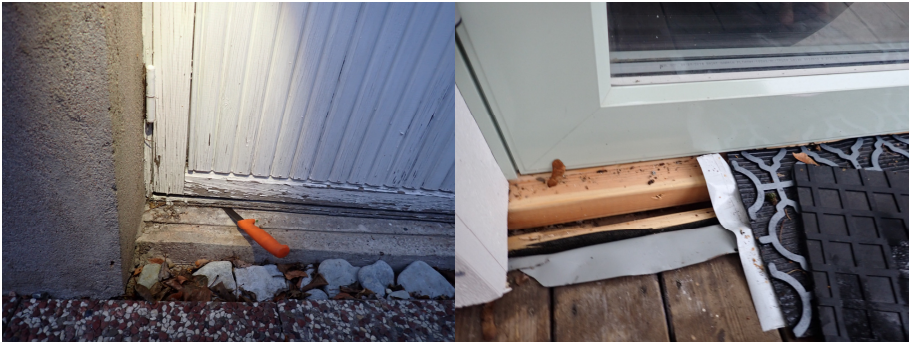
| Fönster/Dörrar: | <p>Färgsläpp på fönsterbleck.<br/>Kraftiga släpp i färg och trä på altandörr mot allrum 1.<br/>Fotplåt saknas under altandörrar mot allrum 1 och allrum 2.<br/>Otätt in kring tröskel samt övergång för balkongdörr.<br/>Med anledning av ovan noterade brister/svaga punkter se även riskanalys punkt 3:3.</p> |

- 3:3** Otäta delar/glipor runt dörrar kan leda till att dagvatten tar sig in i bakomliggande konstruktioner och kan då orsaka fukt, mögel och/eller rötrelaterade skador.

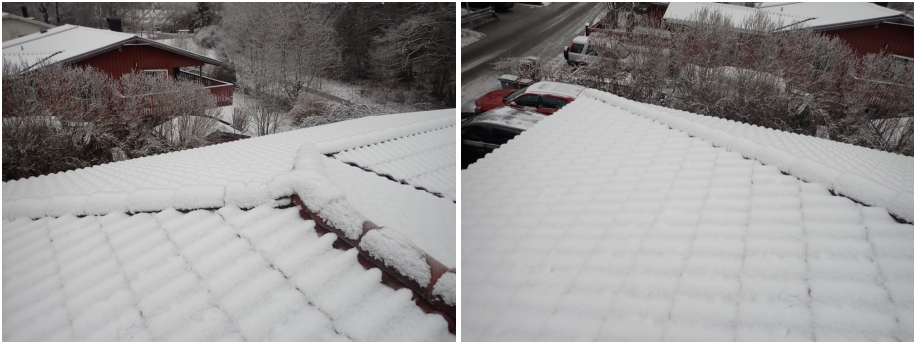
| Yttertak: | <p>Takytor var snötäckta och besiktning av tak var inte möjligt att utföra, kompletterande besiktning erfordras när snötäcket är borta.</p> |

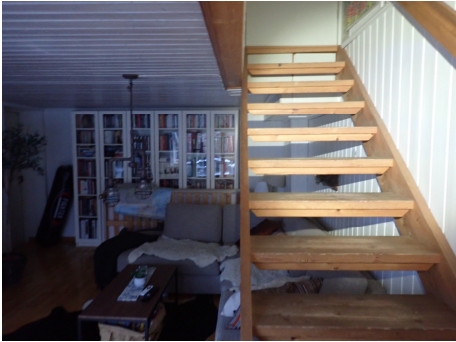
| Trapp: | Spaljé/fallskydd saknas i trappa. |

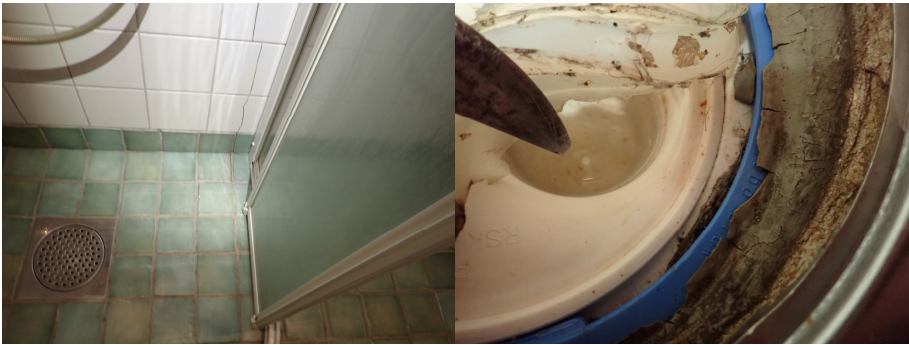
| WC/dusch: | <p>Tätskikt bakom kakel och under klinker är ej besiktningsbart.</p> <p>Tätskiktet är över 20 år gammalt.</p> <p>Kraftig spricka i yttervägg och golv under.</p> <p>Golvbrunnsmanschett sticker fram under klämringen.</p> <p>Med anledning av ovan noterade punkter se även fortsatt tekniskutredning punkt 4:1.</p> |

- 4:1** Sprickans orsak och omfattning ska klarläggas för att sedan åtgärdas, nya tätskikt ska monteras/våtrummet renoveras.

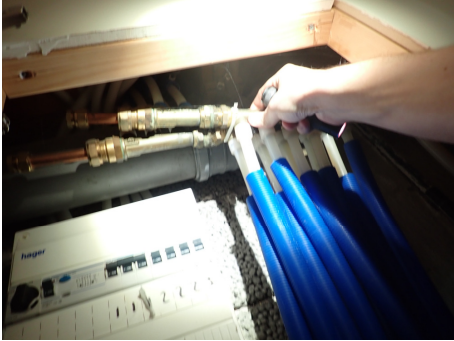
| Kök/Tvättstuga: | <p>Vattenfördelare/vattenledningar bakom tvättstugan är placerade i ett utrymme utan tätskikt och dåligt klamrade.</p> <p>Tätskikt under klinker är ej besiktningsbart.</p> <p>Ventilation saknas.</p> <p>Ventilation från köksfläkt leds ej ut ur huset.</p> |

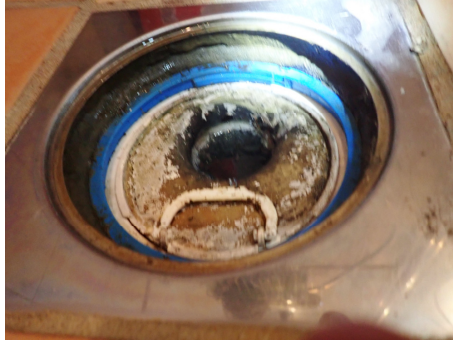
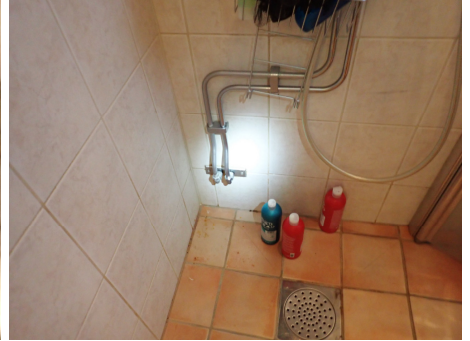
WC/dusch:

Tätskikt bakom kakel och under klinker är ej besiktningsbart.

Tätskikt är äldre än 25 år gammalt.

Missfärgningar i innertak, estetiska.

Självdagsventilation i våtrum.

Rör genomföringar i golvtätskikt under handfat.

Rör genomföringar i vägg i våtzone 1, under duschblandare.

- 3:4** Äldre tät/ytskikt har nedsatt funktion vilket innebär att ytskiktet/tätskiktet inte längre kan garanteras vara vattentätt och risk finns för att vatten tränger igenom ytskiktet/tätskiktet.

Rör genomföringar i våtzon 1 innebär en ökad risk då det är svårt att täta fullgott runt tappvatten och värmerör.

Avsaknad av mekanisk ventilation i våtrum ökar risken för skador i omkringliggande konstruktioner (vind/tak/vägg mm). Eftersom fuktig luft och vattenånga då ej ventileras bort på ett effektivt sätt utan istället riskerar att läcka in i omkringliggande konstruktioner.

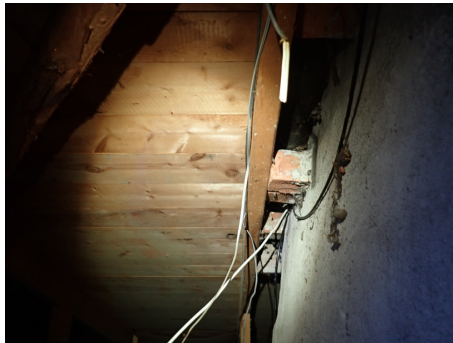
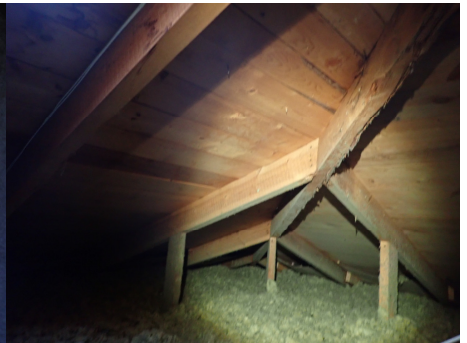
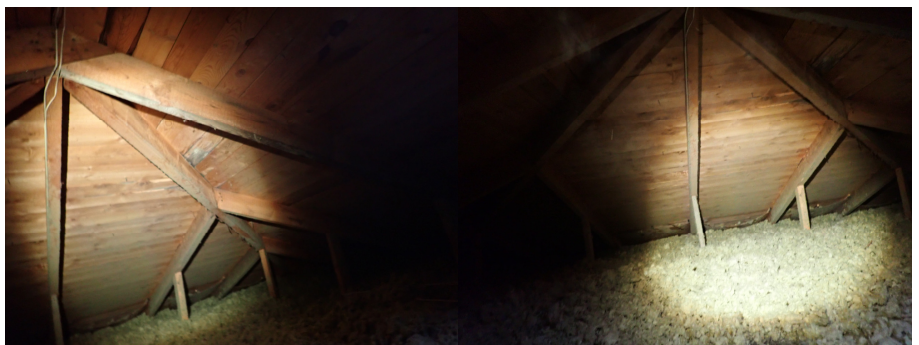
Vind

Nockvind är besiktigad från lucka via tak, och via plattform/landgång under.

Del ovan utbyggnad saknar lucka och är ej besiktigad.

Mindre missfärgningar noteras lokalt på råsponten.
