Utlåtande över ÖVERLÅTELSEBESIKTNING

Danderyd Kälken 17
Edsviksvägen 104, 18235 Danderyd

ÖVERLÅTELSEBESIKTNING FÖR SÄLJARE

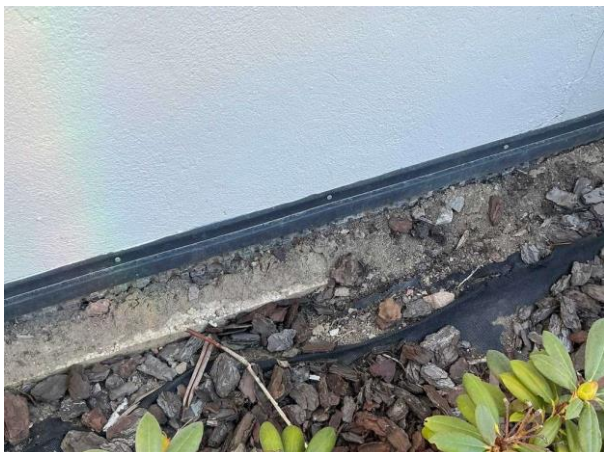
När dräneringens tekniska livslängd är uppnådd så försämras grundens fuktskydd och risken för inträngande vatten och oppfuktning av känsliga konstruktioner ökar.

När markytor närmast huset lutar mot grunden så ökar fuktbelastningen mot huset vilket kan medföra att vatten tränger in i källare eller souterängvåningar och skadar fuktkänsligt material som trägolv inklädda källarväggar etc.

Bild 1: Utvändigt, Mark, Äldre dränering se riskanalysen. Marken lutar mot husgrunden. Grundens isolering är inte täckt av markduk vid rabatt. Rabatt mot husgrund för...

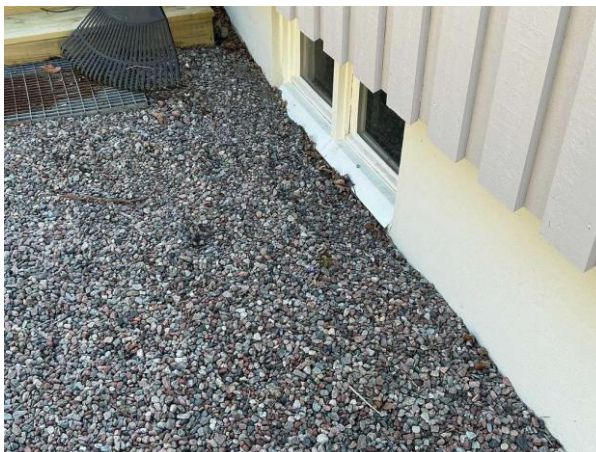
Bild 2: Utvändigt, Fönster, Fönster är lågt placerat nära marken vid entré.

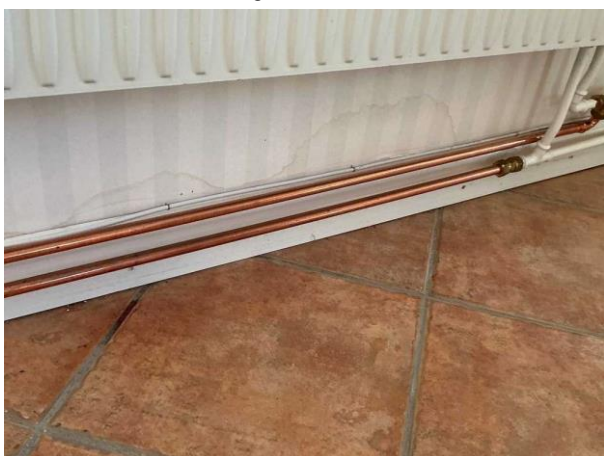
Det finns fuktfläckar i källarväggarnas nedre kant, detta uppstod när ett rör gick sönder i förrådet som ansluter hobbyrum. Skadan åtgärdades av försäkringsbolaget. Enligt uppgift från säljarens mor som var med vid utbyggnadens uppförande finns det inget organiskt material i källarväggarna utan de är byggda med stålreglar och icke organiskt väggskiva.

En inklädd/isolerad/utreglad källarvägg är riskkonstruktion eftersom eventuell fukt i väggen inte kan torka ut, varken utåt eller inåt, utan hindras av isolering och täta skikt. Detta beroende på att i vart fall nederkant inklädda väggar kan eråålla ett relativt högt fuktinnehååll vilket i sin tur kan medföra mikrobiell tillväxt (i dagligt tal "mögel") lukt och röta i fuktkänsliga material (väggskivor, isolering etc.).

Dessutom hindrar inklädnaden kontroll av fuktisoleringens och dräneringens funktion.

Enligt säljarens mor ska det inte finnas organiskt material i väggarna men ingen kontroll av detta är utförd vid besiktningen

Bild 3: Invändigt, Källarplan, Vardagsrum/biljard, Äldre fuktfläckar på den källarväggens nedre kant (ej kontrollerat i väggen). Sk bomgolv noterades (ihålligt ljud när man knackar på plattorna...).

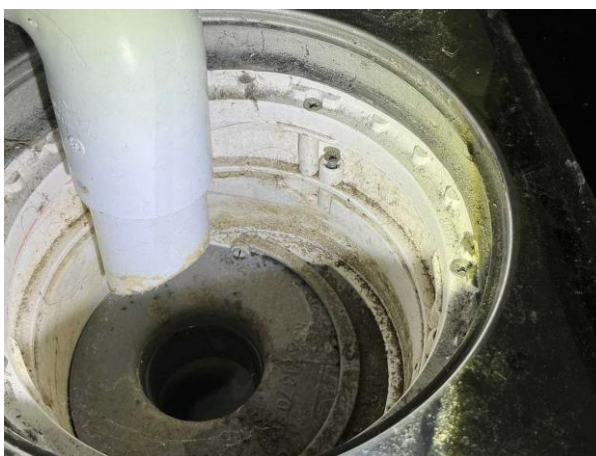
Bild 4: Invändigt, Källarplan, Tvättstuga, En skruv i förhöjningsringen i golvbrunnen är inte fullt nedskruvad.

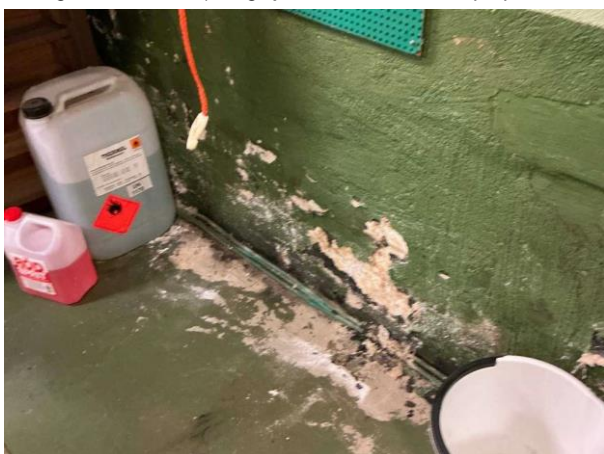
Bild 5: Invändigt, Källarplan, Verkstad, Fuktgenomslag noterades på källarväggens nedre del.

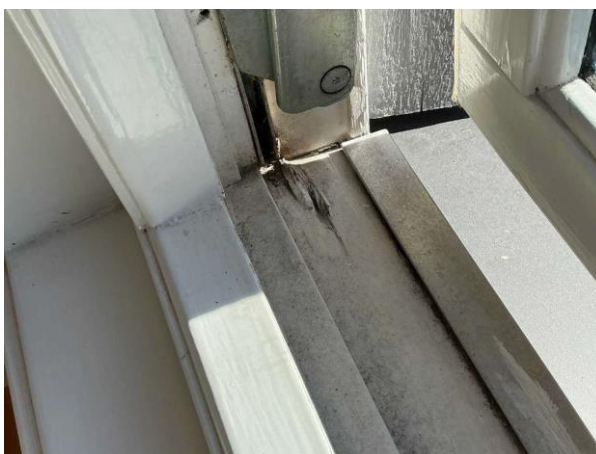
Bild 6: Invändigt, Entréplan, Vardagsrum, Mindre skada i fönsterkarm noterades.

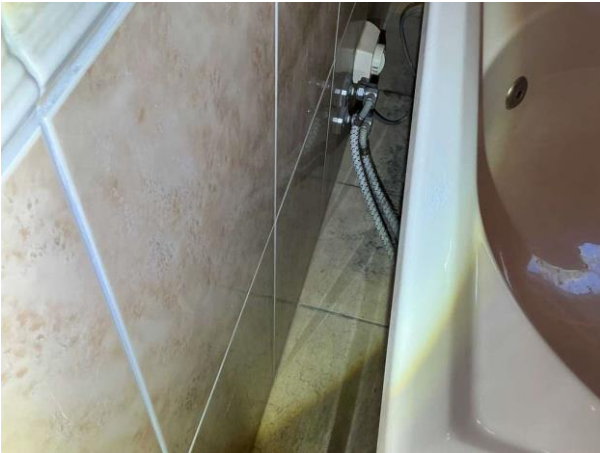
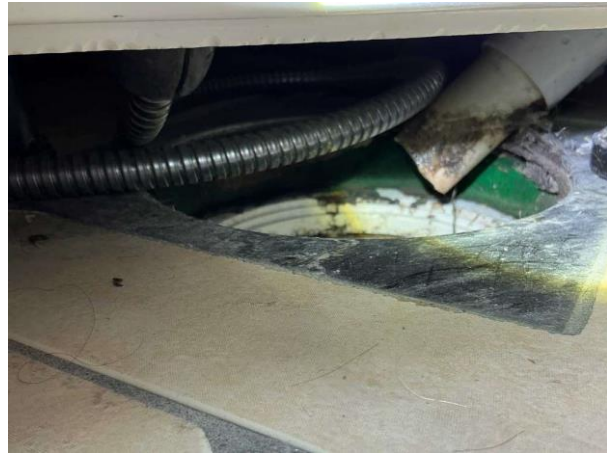
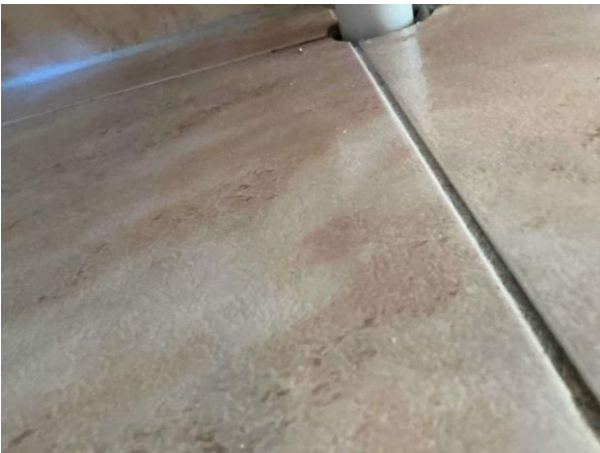
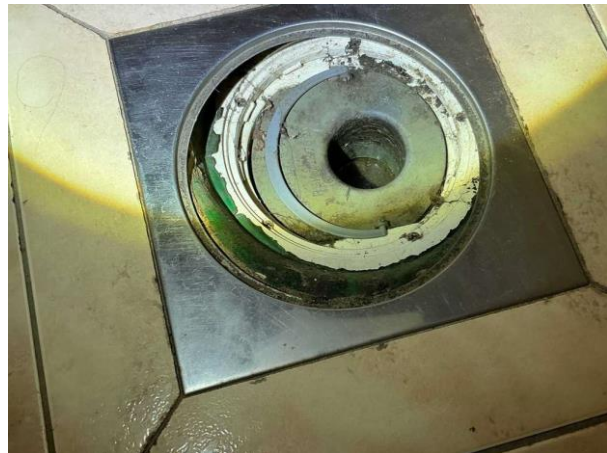
Äldre våtrum vars tekniska livslängd får anses vara uppnådd. Tät/-ytskiktens vattentäta egenskaper minskar med tiden och risken för bakomliggande fuktskador får anses vara förhöjd

*Bild 7: Invändigt, Entréplan, Badrum, Äldre våtrum se riskanalysen
Det förekommer rörgenomföringar i vägg under badkaret Plant golv vid badkaret Tätskikt monterat över klämringe...*

*Bild 8: Invändigt, Entréplan, Badrum, Äldre våtrum se riskanalysen
Det förekommer rörgenomföringar i vägg under badkaret Plant golv vid badkaret Tätskikt monterat över klämringe...*

*Bild 9: Invändigt, Entréplan, Badrum, Äldre våtrum se riskanalysen
Det förekommer rörgenomföringar i vägg under badkaret Plant golv vid badkaret Tätskikt monterat över klämringe...*

*Bild 10: Invändigt, Entréplan, Badrum, Äldre våtrum se riskanalysen
Det förekommer rörgenomföringar i vägg under badkaret Plant golv vid badkaret Tätskikt monterat över klämringe...*

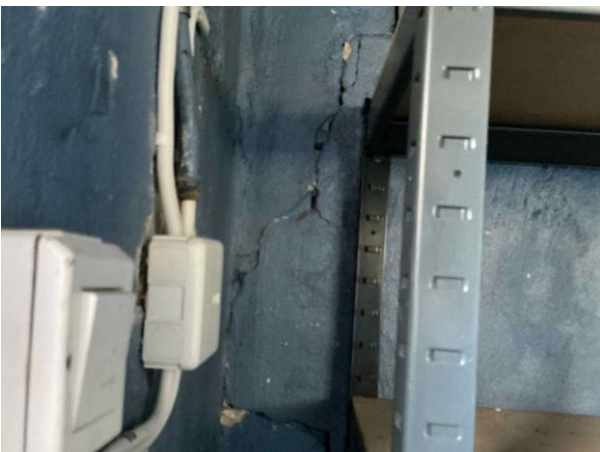
Bild 11: Invändigt, Entréplan, Garage, Sprickor i murade innerväggar Äldre gjutjärnsbrunn (rost noterades)
