## Utlåtande över ÖVERLÅTELSEBESIKTNING

Danderyd Råven 11  
Robertsaviksvägen 5, 182 35 Danderyd

## ÖVERLÅTELSEBESIKTNING FÖR SÄLJARE

Omfattning: Okulär besiktning av huvudbyggnad samt energideklaration  
Besiktningsdag: 2025-03-27 kl. 13:00  
Närvarande: Hans Ludvig Ohlsén  
Helle Ohlsén  
Magnus Engdahl, Vincent Forsbeck

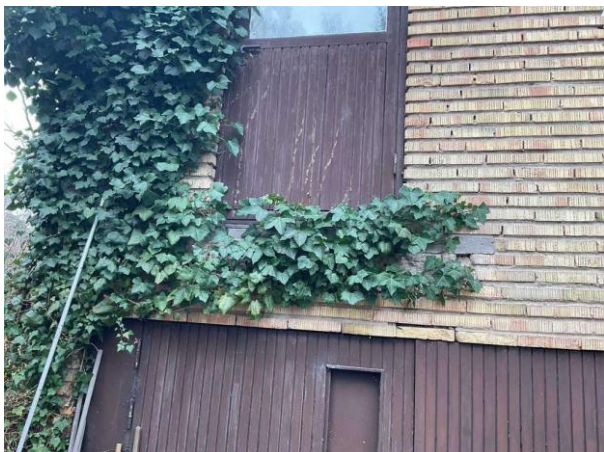
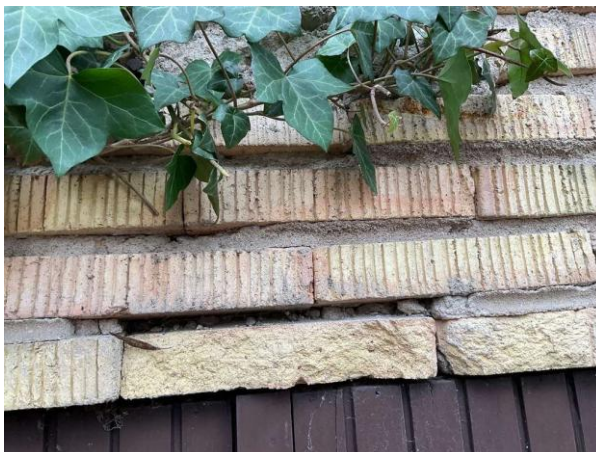
| <b>Fasad</b> | Bristfälligt med fog noteras kring teglet<br>Enstaka tegel är trasigt<br>Klängväxter noteras på fasaden<br>Tidigare entrétrappa är borttagen |

*Bild 1: Utvändigt, Fasad, Bristfälligt med fog noteras kring teglet Enstaka tegel är trasigt, Klångväxter noteras på fasaden Tidigare entrétrappa är borttagen*

*Bild 2: Utvändigt, Fasad, Bristfälligt med fog noteras kring teglet Enstaka tegel är trasigt*

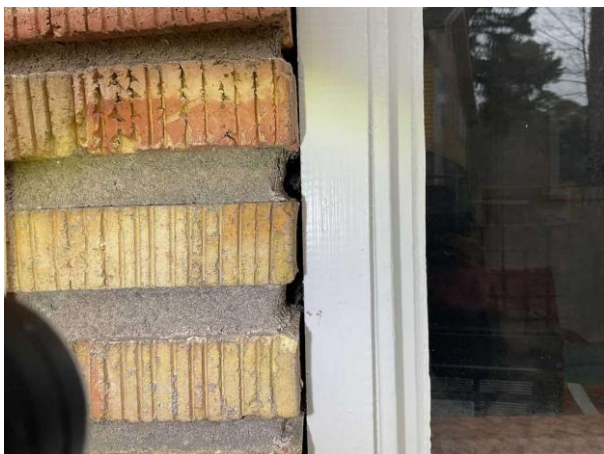
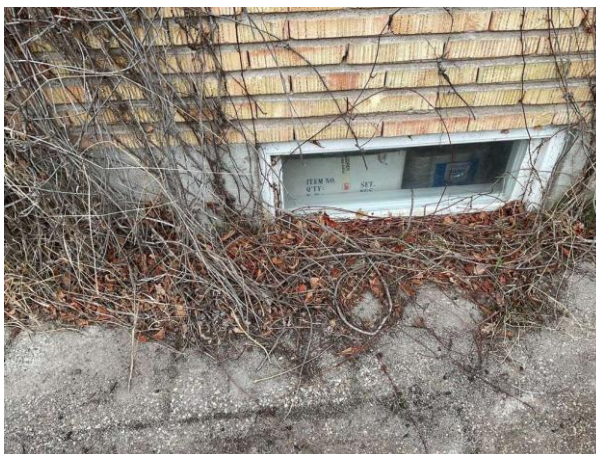
| <b>Fönster</b> | Otätt vid fönster mot fasaden<br>Marknära fönster finns i soutterrängplan |

*Bild 3: Utvändigt, Fönster, Otätt vid fönster mot fasaden Marknära fönster finns i souterrängplan*

*Bild 4: Utvändigt, Fönster, Otätt vid fönster mot fasaden Marknära fönster finns i souterrängplan*

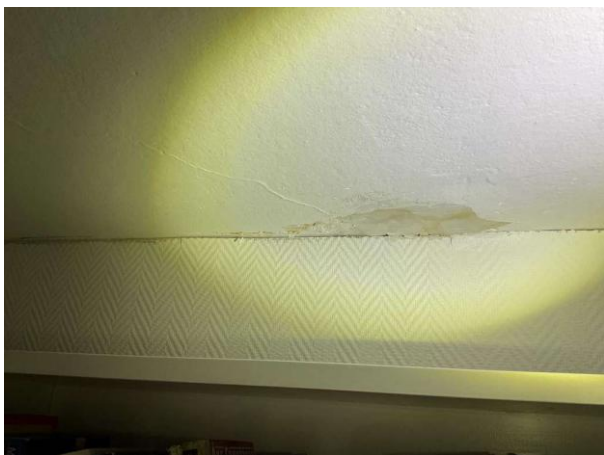
| Sovrum 1 | Fläck noteras på innertaket, Indikering utförd på fläck inget avvikande men bör hållas under uppsikt vid förändring kontakta fackman. Ingen övrig fuktkontroll utförd i huset |

*Bild 5: Invändigt, Souterrängplan, Sovrum 1, Fläck noteras på innertaket*

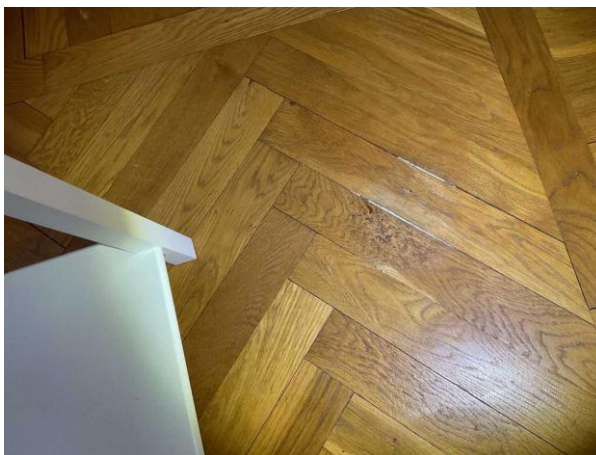
| Vardagsrum | Missfärgning och svälld parkett noteras |

*Bild 6: Invändigt, Mellanplan, Vardagsrum, Missfärgning och svälld parkett noteras*

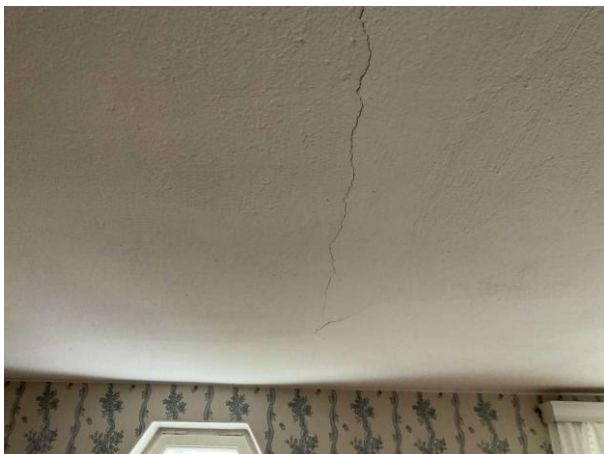
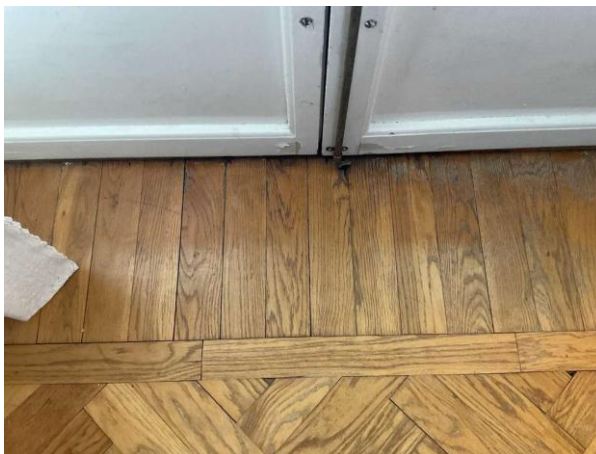
| Sovrum 1 | <p>Spricka noteras på innertaket</p> <p>Missfärgningar noteras på parketten vid altandörren</p> |

Bild 7: Invändigt, Mellanplan, Sovrum 1, Spricka noteras på innertaket Missfärgningar noteras på parketten vid altandörren

Bild 8: Invändigt, Mellanplan, Sovrum 1, Spricka noteras på innertaket Missfärgningar noteras på parketten vid altandörren

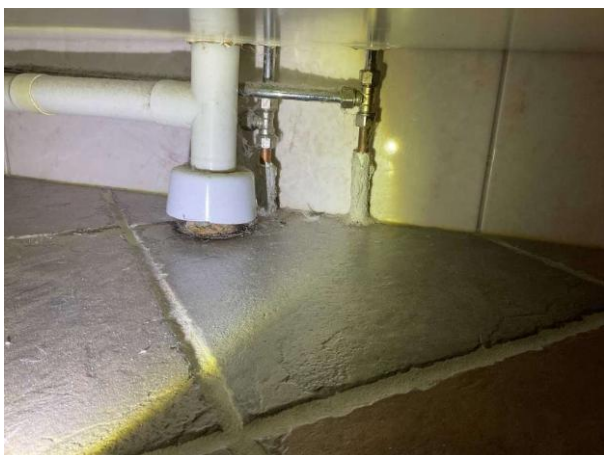
| Duschrum/wc | <p>Äldre våtrum</p> <p>Sättbruk döljer anslutande tätskikt</p> <p>Det förekommer rörgenomföringar i golv för annat än avlopp</p> <p>Rörgenomföring som ansluter för nära vägglivet</p> <p>Helkaklat, tätskikt under kakel och klinker är inte besiktningsbart</p> <p>Se riskanalys</p> |

Äldre våtrum vars tekniska livslängd får anses vara uppnådd. Tät/-ytskiktens vattentäta egenskaper minskar med tiden och risken för bakomliggande fuktskador får anses vara förhöjd

Det förekommer felaktiga/känsliga rör genomföringar genom tätskikt som utgör risk för vattenskada.

Bild 9: Invändigt, Mellanplan, Duschrum/wc, Äldre våtrum Det förekommer rörgenomföringar i golv för annat än avlopp Rörgenomföring som ansluter för nära vägg

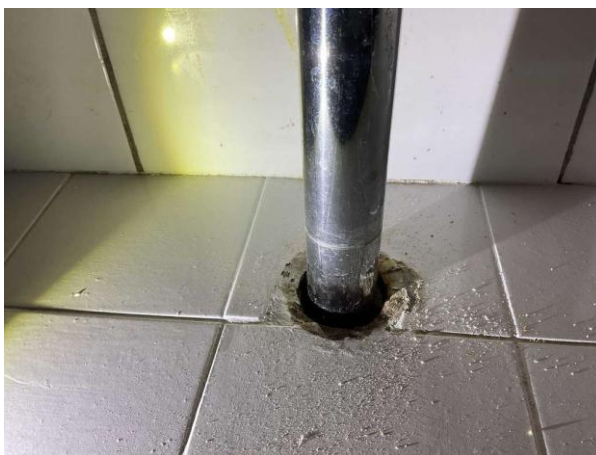
| Wc | Avloppet till handfatet är inte skarvat ovan tätskikt |

Bild 10: Invändigt, Övervåning/halvplan, Wc, Avloppet till handfatet är inte skarvat ovan tätskikt

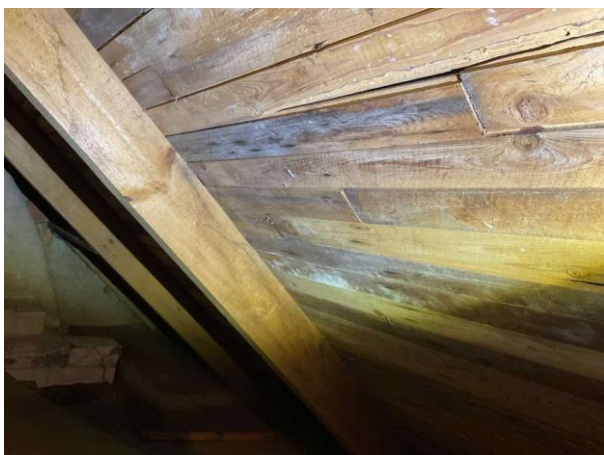
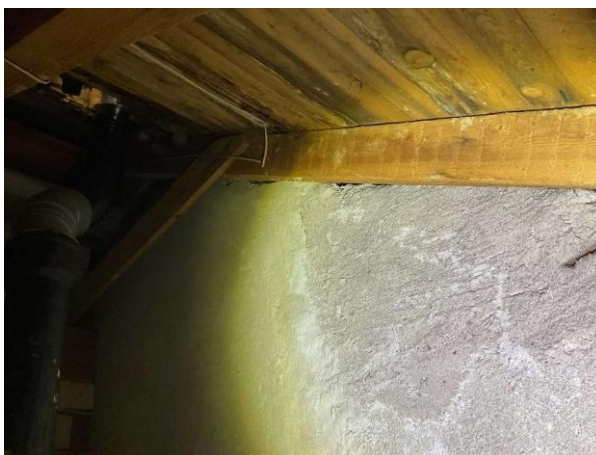
| Kattvind 1 | <p>Lokalt på vinden noterades det mikrobiell påväxt på underlagstaket</p> <p>Se riskanalys</p> |

I självdragsventilerade hus föreligger risk för fuktskador på vindar och takkonstruktioner. Det är vanligt att mögel-/röta, mikrobiella skador och lukt orsakade av kondensbildningar och hög luftfuktighet förekommer på vindar/takkonstruktioner och då främst i ett självdragsventilerat hus som detta. Anledningen är just att huset är självdragsventilerat och att bjälklaget inte är tätt. En orsak till fuktproblemen är att varm fuktig luft från bostaden läcker upp till vindsutrymmet under vintern vilket ökar luftfuktigheten i utrymmet och kondens kan bildas på det kalla underlagstaket. Om det har fått eller får fortgå under en längre tid (årligen återkommer) är risken stor för fuktskador (mögel och röta) i takkonstruktionen.

Vinden är tilläggsisolerad vilket innebär att det blir varmare i bostaden men kallare på vinden. En tilläggsisolerad vind i ett självdragsventilerat hus ökar således risken för kondensbildningar och konstruktionsförsvagningar (mögel och röta) och har enligt Statliga Småhuskadenämnden varit en av de konstruktioner som varit med på listan över de mest skadedrabbade konstruktionerna. Kondensen bildas vid högre temperatur än tidigare och under längre perioder. (Teoretiskt exempel: förr bildades kondens vid  $-8^{\circ}\text{C}$  men efter tilläggsisoleringen vid  $-2^{\circ}\text{C}$ ).

Bild 11: Invändigt, Övervåning/halvplan, Kattvind 1, Lokalt på vinden noterades det mikrobiell påväxt på underlagstaket Se riskanalys

Bild 12: Invändigt, Övervåning/halvplan, Kattvind 1, Lokalt på vinden noterades det mikrobiell påväxt på underlagstaket Se riskanalys
