2025-03-28

## ÖVERLÅTELSEBESIKTNING

VÄXTHUSET 22

Skogsallén 5, 182 35 Danderyd

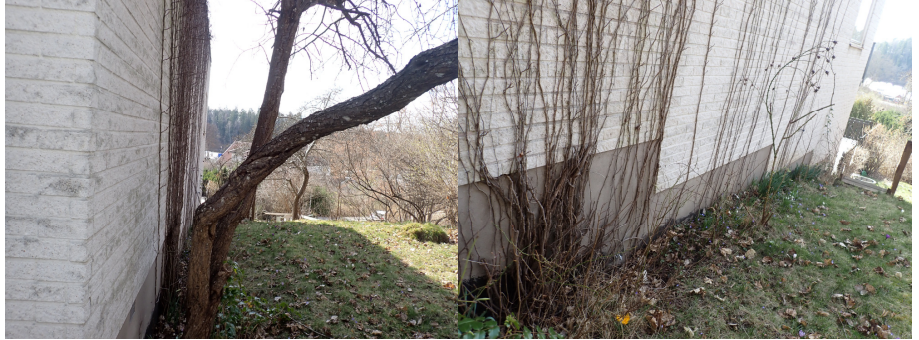
Närliggande planteringar. Se även riskanalys punkt 3:1.

- 3:1** Närliggande planteringar kan komma att påverka grundkonstruktioner, fasader vind och tak negativt då rötter underminerar grundkonstruktioner (med risk för sättningsskador) och grenar fuktbelastar fasader. Takkonstruktioner kan även påverkas negativt (nedskräpning av tak, flyttande av takpannor och liknande) samt att planteringar kan täppa till luftspalter vid takfot.

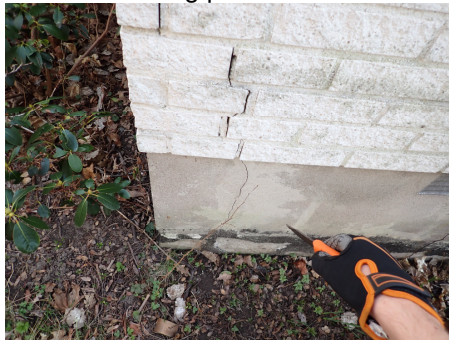
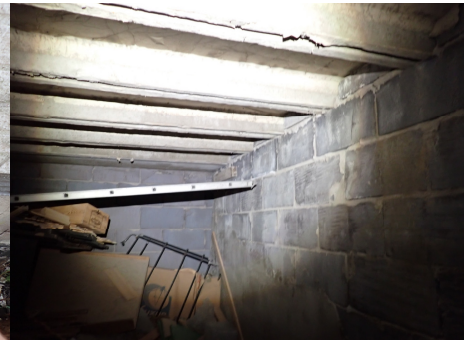
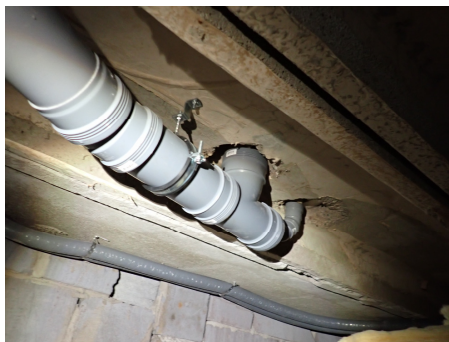
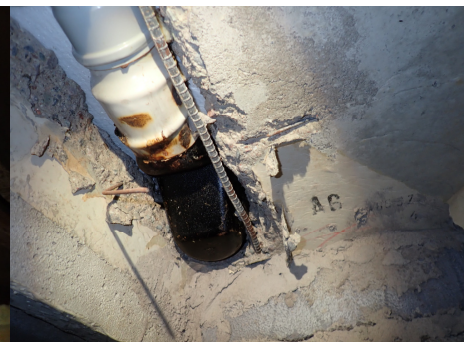
Krypgrund/råkällare är besiktigad i första facket efter garaget, inre facket saknar inspektionsmöjlighet.

Blå lättbetong noteras i råkällarens sidomurar.

Äldre dränering för grundmurar mot baksidan.

Souterränggrund är en känd riskkonstruktion.

Sprickor i grundmur mot baksidan/hörn mot baksidan. Se även fortsatt tekniskutredning punkt 4:1.

- 3:2** Risk föreligger för att inklädda delar och/eller trädetaljer samt övrigt organiskt material som ansluter mot golv och väggar (trösklar, limmer, textil, papperstapeter och dylikt) i souterrängplanets motfyllda sidor kan ha/få fukt, mögel och rötrelaterade skador med anledning av normalt förekommande fuktvandring genom grundmurar och golv samt om brister förekommer i dagvattenledningar, dränering och tätskikt.

- 4:1 Sprickor i grundmurarna ska hållas under uppsikt för att säkerställa att det är äldre rörelser/sättningsskador. Om sprickorna ändrar karaktär ska kontakt tas med fackman för utredning gällande rörelser/sättningar i huset.

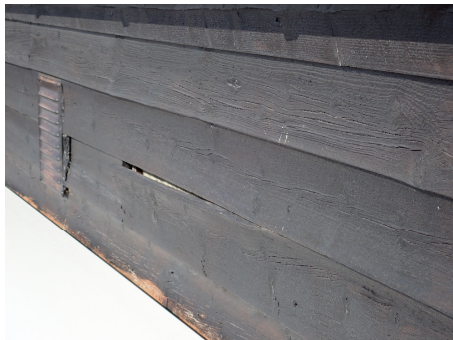
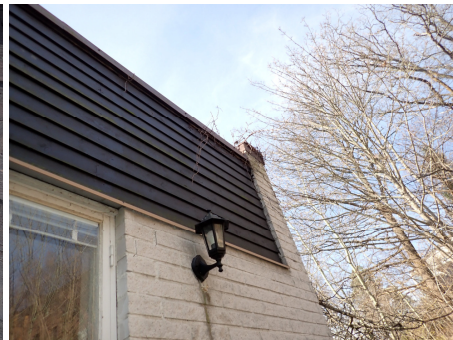
Taksargen är kraftigt snedvriden/otät mot entrésidan. Se även riskanalys punkt 3:3.

Taksarg har färgsläpp/torrspäckor.

- 3:3** Otäta delar/glipor i fasader och runt fönster/dörrar kan leda till att dagvatten tar sig in i bakomliggande konstruktioner och kan då orsaka fukt, mögel och/eller rötrelaterade skador.

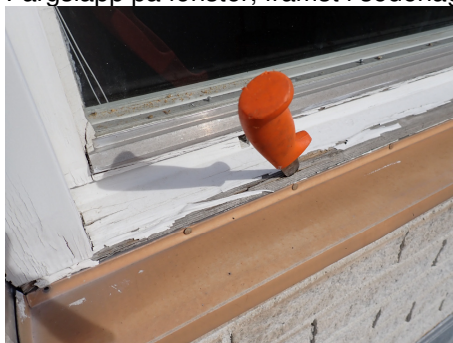
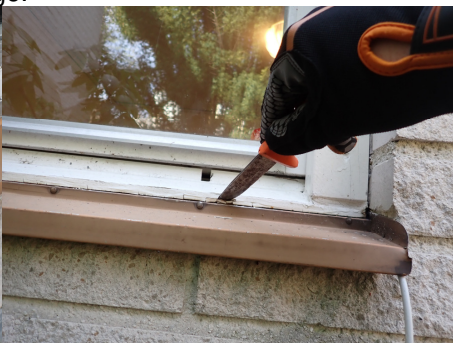
Kraftig rötskada på fönster mot sovrum 1.

Otätt in kring balkongdörr.

Mindre rötskador på fönster mot baksidan.

Färgsläpp på fönster, främst i söderläge.

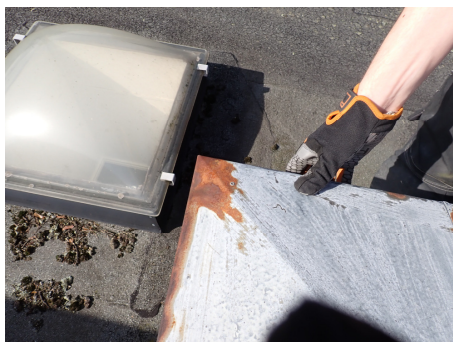
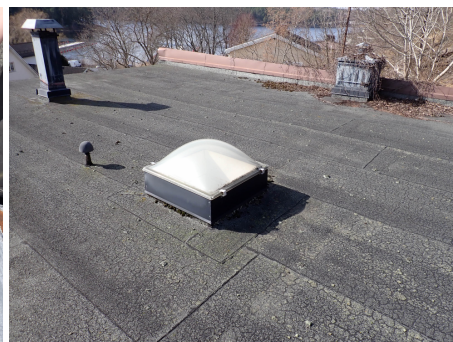
Äldre kraftigt torr/spröd takbeläggning av takpapp.

Låglutande tak är en känd riskkonstruktion.

Äldre takplåtar/takgenomföringar med rostangrepp.

Grenverk ansluter in på taket/taksargen.

Med anledning av ovan noterade punkter samt ålder är taket och dess delar i stort behov av omläggning/renovering.

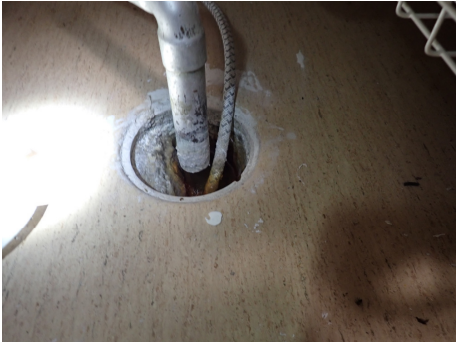
| Tvättstuga: | <p>Äldre åldersmässigt avskrivet tätskikt.<br/>Äldre golvvbrunn med rostangrepp.<br/>Självdagsventilation i våtrum.<br/>Med anledning av ålder och noterade delar är våtrummet i behov av renovering.</p> |

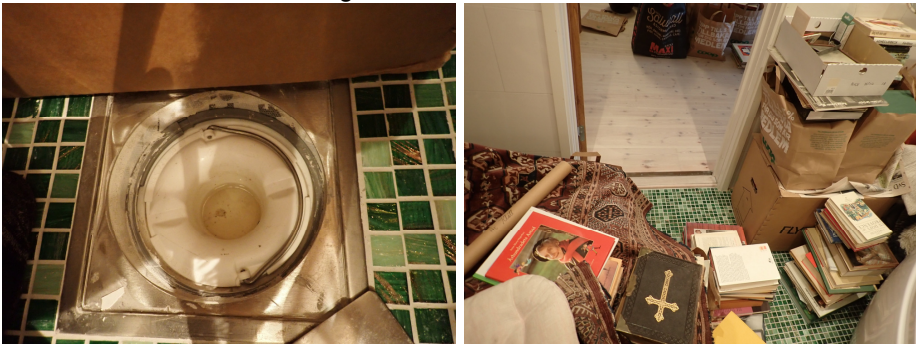
| Badrum: | <p>Tätskikt bakom kakel och under klinker är ej besiktningsbart.<br/>Badrummet var vid besiktningen till stor del belamrat.</p> |

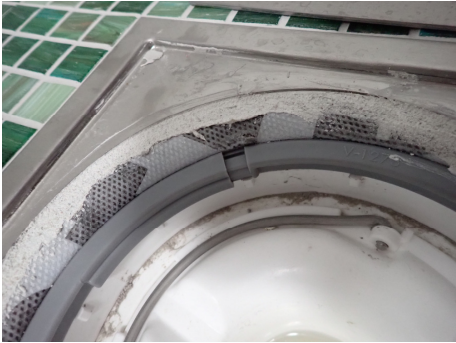
| Dusch/badrum: | <p>Tätskikt bakom kakel och under klinker är ej besiktningsbart.</p> <p>Mindre reva på golvbrunnsmanschett i dusch.</p> |

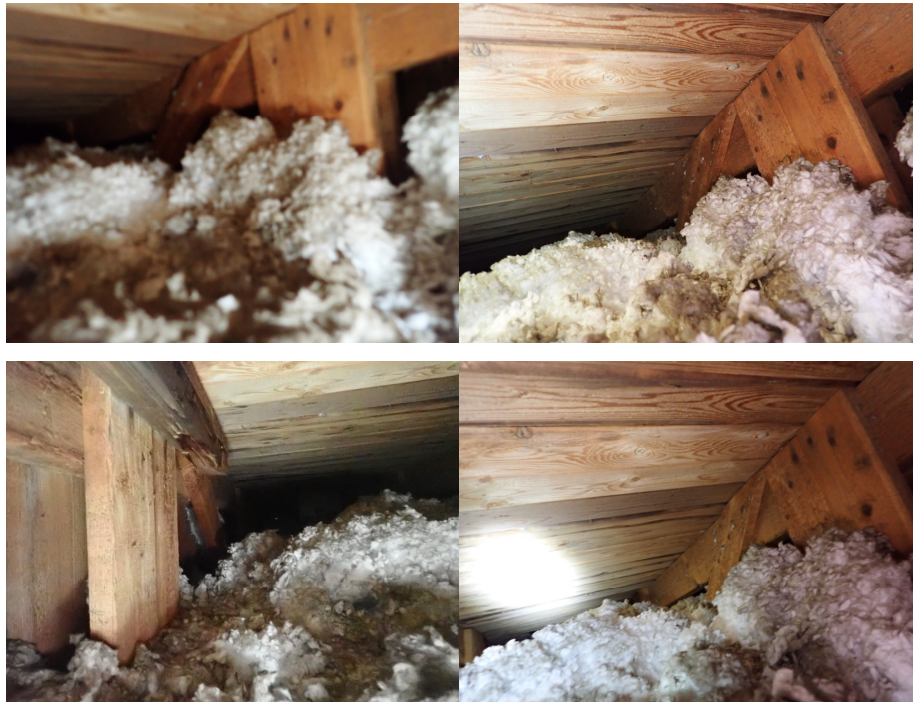
Vindar/luftspalter under låglutande tak är kända riskkonstruktioner.  
Se även riskanalys punkt 3:4.

Nockvinden är lokalt besiktigad via fasadventil från balkong och ca 1 meter runt om in på vinden.

- 3:4** Vindskonstruktioner på hus med låglutande takkonstruktion är kända riskkonstruktioner, risk finns för att fuktig och varm luft ifrån inomhus miljön kan stiga upp och kondensera på det kalla vindsutrymmet via otätheter och/eller undermålig frånluftsventilation. Risk finns då för fukt, mögel och/eller rötrelaterade skador på vinden.
