## Utlåtande över ÖVERLÅTELSEBESIKTNING

Danderyd Sälgen 9  
Terrassvägen 11, 18279 Stocksund

Namn: Gunnar Odenheim  
Uppdragsnummer 2025-289

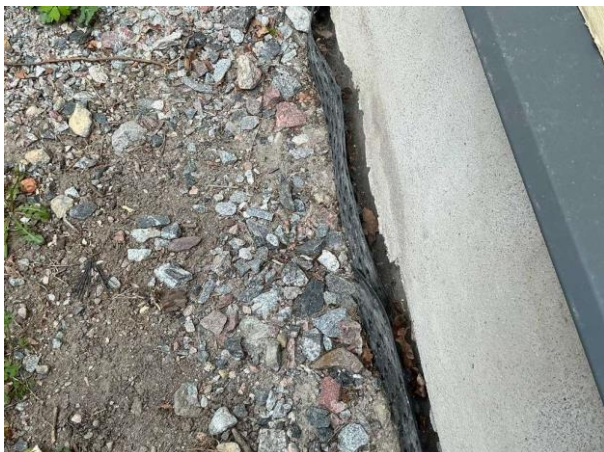
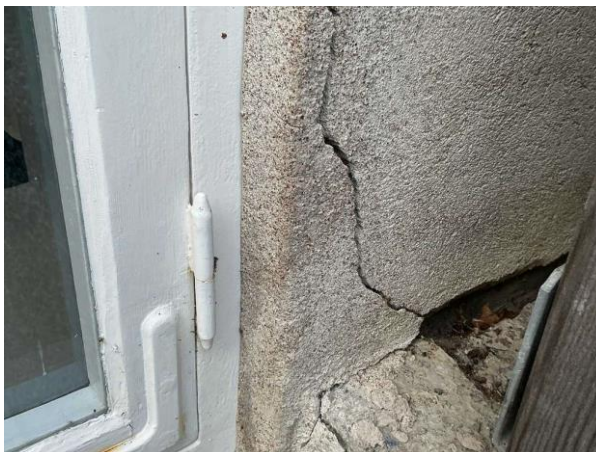
| <b>Grundmur/Hussockel</b> | Platonmatta mot grundmur saknar topplist och glipar mot grundmuren<br>Lös puts noterades på ett ställe |

*Bild 1: Utvändigt, Grundmur/Hussockel, Platonmatta mot grundmur saknar topplist och glipor mot grundmuren Lös puts noterades på ett ställe*

*Bild 2: Utvändigt, Grundmur/Hussockel, Platonmatta mot grundmur saknar topplist och glipor mot grundmuren Lös puts noterades på ett ställe*

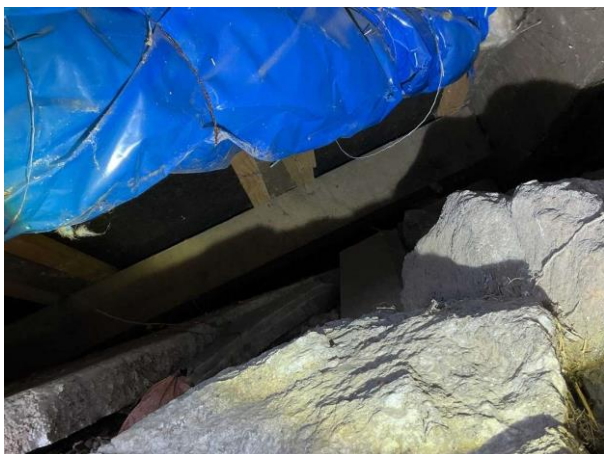
| <b>Plintgrund</b> | Tillbyggnaden är utförd på en väldigt marknära plintgrund<br>Fuktavvisande plastfolie saknas över marken<br>Endast väldigt begränsat besiktad i anslutning till kanten på grunden se riskanalysen |

När plintgrunden har grundlagts marknära så ökar risken för fukt, mögel och rötskador pga på plintgrundens bjälklagsbotten.

*Bild 3: Utvändigt, Plintgrund, Tillbyggnaden är utförd på en väldigt marknära plintgrund Fuktavvisande plastfolie saknas över marken Endast väldigt begränsat besiktad i...*

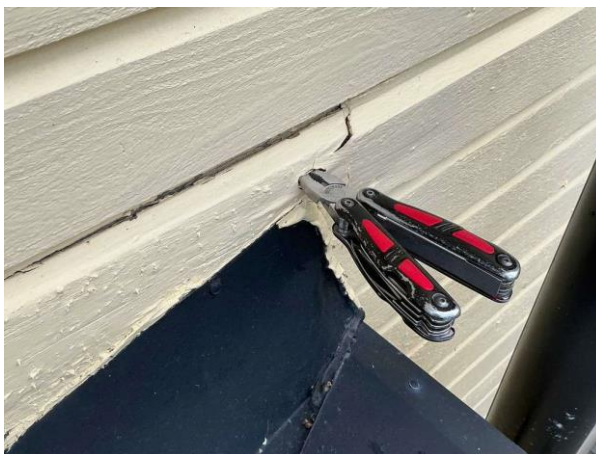
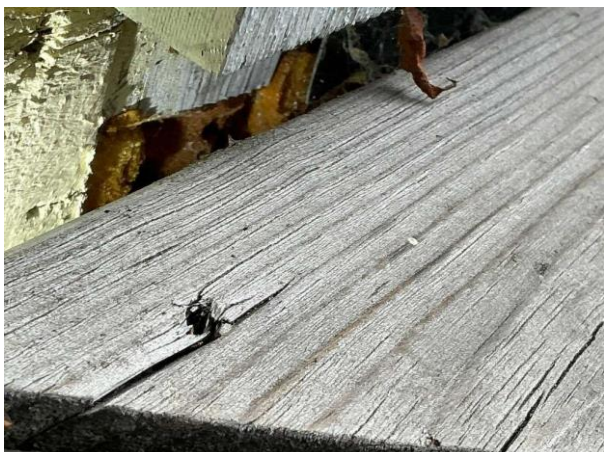
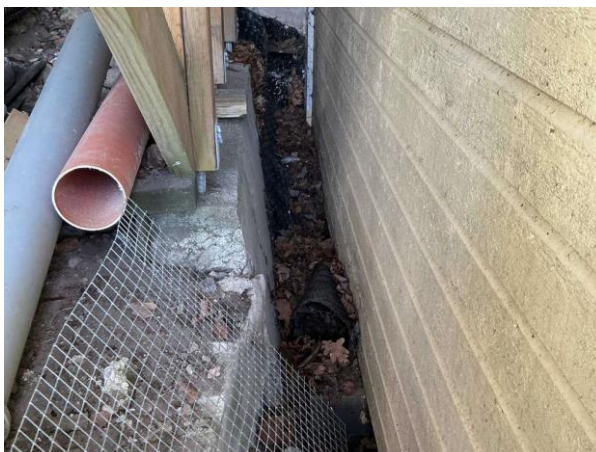
| <b>Fasad</b> | Övermålad rötskada noterades i fasad<br>Under entrédörr saknas panelbit/bleck öppet in till vägg<br>Missfärgning på träpanel på tillbyggnad<br>Marken ligger an mot fasaden på tillbyggnad<br>Se riskanalysen |

När fasaden går mot marken ökar risken för fuktuppsugning i träpanel och rötskador kan uppstå.

*Bild 4: Utvändigt, Fasad, Övermålad rötskada noterades i fasad Under entrédörr saknas panelbit/bleck öppet in till vägg Missfärgning på träpanel på tillbyggnad Marken...*

*Bild 5: Utvändigt, Fasad, Övermålad rötskada noterades i fasad Under entrédörr saknas panelbit/bleck öppet in till vägg Missfärgning på träpanel på tillbyggnad Marken...*

*Bild 6: Utvändigt, Fasad, Övermålad rötskada noterades i fasad Under entrédörr saknas panelbit/bleck öppet in till vägg Missfärgning på träpanel på tillbyggnad Marken...*

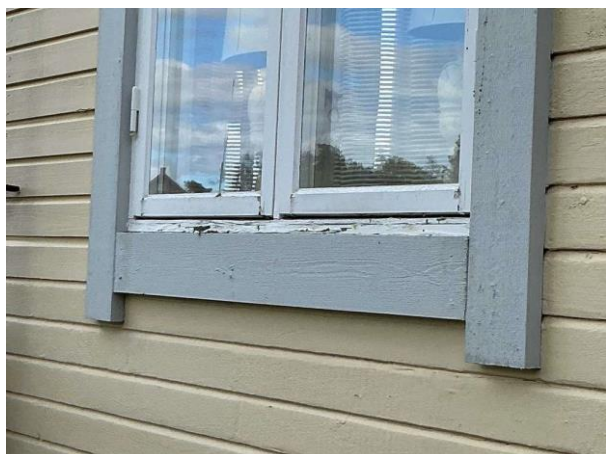
| <b>Fönster</b> | Färgsläpp noteras på karm<br>Fönsterbleck saknas på ett fönster se riskanalysen |

Eftersom det saknas fönsterbleck föreligger risk att vatten kan ha trängt in eller kan tränga in i väggen och orsaka/-t fuktskador.

Bild 7: Utvändigt, Fönster, Färgsläpp noteras på karm Fönsterbleck saknas på ett fönster se riskanalysen

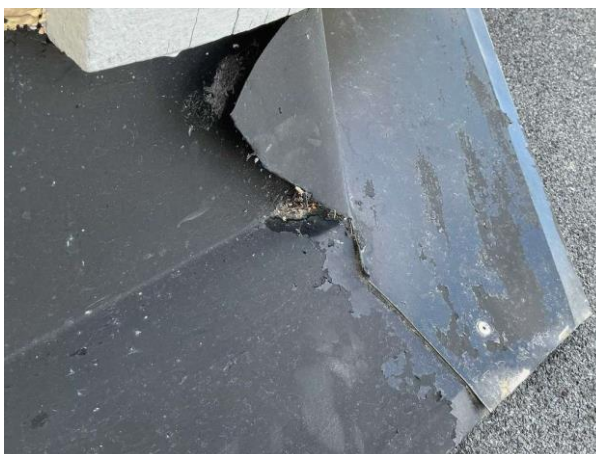
| <b>Yttertak</b> | Taket är besiktat i anslutning till taklucka inget särskilt att notera<br>Ett plåtbleck glipar på det låglutande taket |

Bild 8: Utvändigt, Yttertak, Taket är besiktat i anslutning till taklucka inget särskilt att notera Ett plåtbleck glipar på det låglutande taket

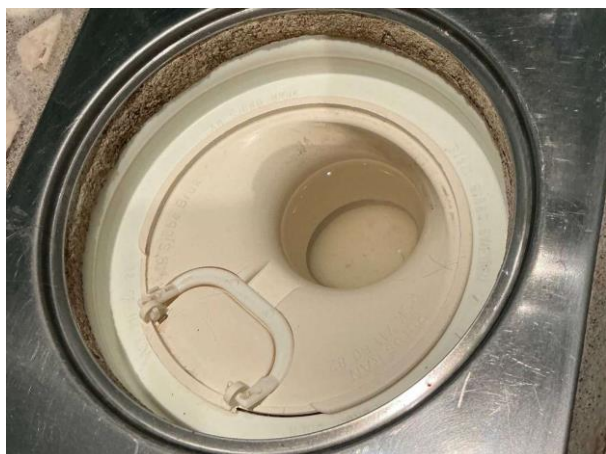
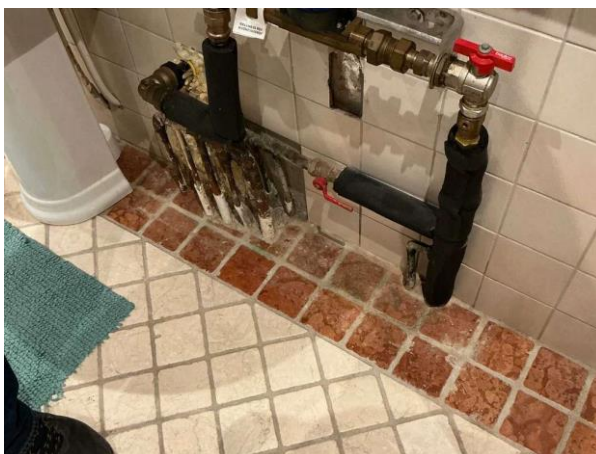
| Badrum | Äldre våtrum se riskanalys<br>Brunnsduk, tätskikt och klämring saknas i golvbrunn för dusch och badkaret<br>Inkommande vatten med rör genomföringar i golv |

Äldre våtrum vars tekniska livslängd får anses vara uppnådd. Tät/-ytskiktens vattentäta egenskaper minskar med tiden och risken för bakomliggande fuktskador får anses vara förhöjd. Rör genomföringar i golv med tätskikt ökar risken för vattenskada och läckage via otäta genomföringar. I Våtrum där det saknas tätskikt finns det risk för fuktspridning i underliggande betongplatta som kan fukta upp angränsande konstruktioner. Inbyggda vattenkopplingar som saknar bakomliggande tätskikt är alltid en risk för fuktskada om det börja droppa från ledningar och inte kan fångas upp av bakomliggande tätskikt.

Bild 9: Invändigt, Källarplan, Badrum, Äldre våtrum se riskanalys Brunnsduk, tätskikt och klämning saknas i golvbrunn för dusch och badkaret Inkommande vatten med rörgenomföring...

Bild 10: Invändigt, Källarplan, Badrum, Äldre våtrum se riskanalys Brunnsduk, tätskikt och klämning saknas i golvbrunn för dusch och badkaret Inkommande vatten med rörgenomföring...

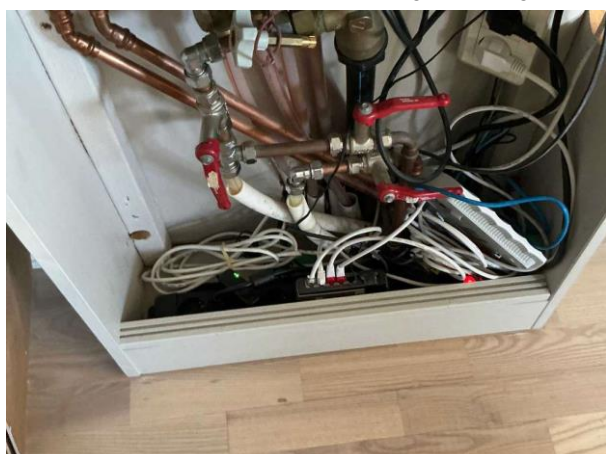
| Kök/pentry/lägenhet | Tätbotten saknas i diskbänkskåpet samt under diskmaskin<br>Golvvärmekopplingar saknas bakomliggande tätskikt med skvallerrör |

Bild 11: Invändigt, Källarplan, Kök/pentry/lägenhet, Tätbotten saknas i diskbänkskåpet samt under diskmaskin Golvvärmekopplingar saknas bakomliggande tätskikt med skvallerrör

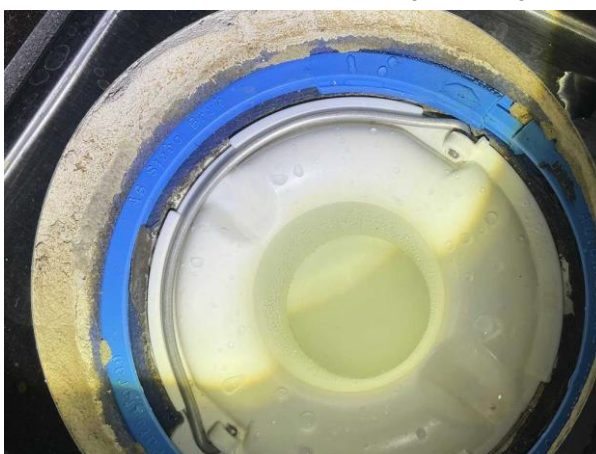
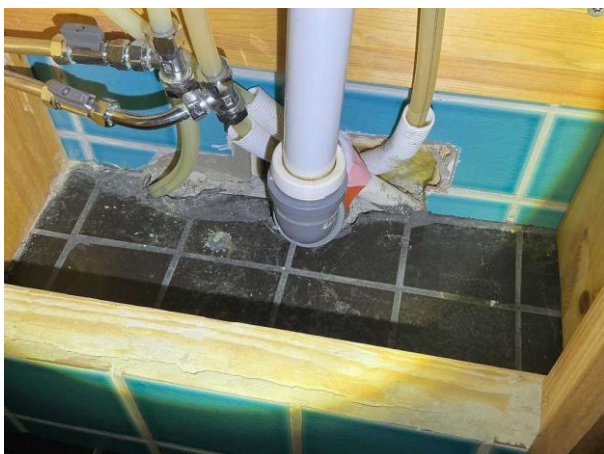
| Duschrum | Brunnsduk är inte korrekt tillskuren och synlig under klämringen<br>Kvalitetsdokument saknas<br>Det förekommer rör genomföringar i golv som saknar kringliggande tätskikt |

Bild 12: Invändigt, Källarplan, Duschrum, Brunnsduk är inte korrekt tillskuren och synlig under klämringen Kvalitetsdokument saknas Det förekommer rörgenomföringar i golv som saknar...

Bild 13: Invändigt, Källarplan, Duschrum, Brunnsluk är inte korrekt tillskuren och synlig under klämringen Kvalitetsdokument saknas Det förekommer rörgenomföringar i golv som saknar...

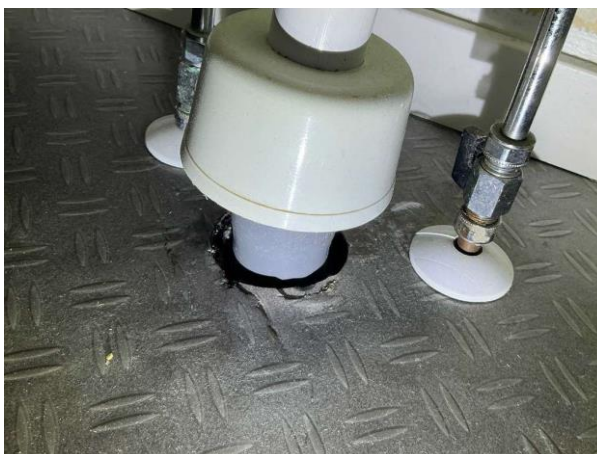
| Wc | Otätt runt rör genomföringar i golv |

Bild 14: Invändigt, Entréplan, Wc, Otätt runt rörgenomföringar i golv

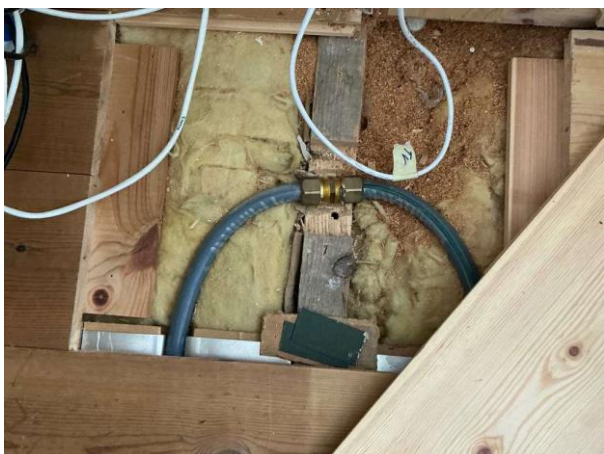
| Vardagsrum | Golvvärmeslang är skarvad och dold i golvet |

Bild 15: Invändigt, Entréplan, Vardagsrum, Golvvärmslang är skarvad och dold i golvet

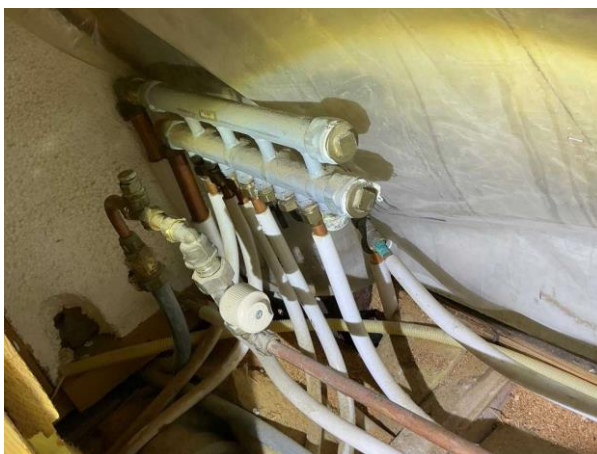
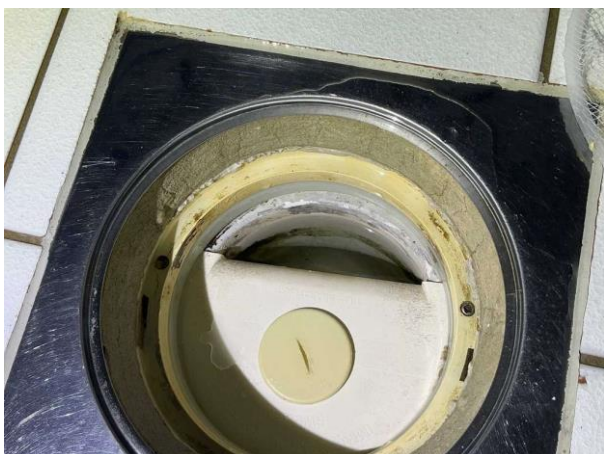
| Badrum | Äldre våtrum se riskanalysen<br>Vattenkopplingar i kattvind, saknar bakomliggande, tätskikt och avledning till golvbrunn<br>Äldre golvbrunn noterades |

Bild 16: Invändigt, Övervåning, Badrum, Äldre våtrum se riskanalysen Vattenkopplingar i kattvind, saknar bakomliggande, tätskikt och avledning till golvbrunn Äldre golvbrunn noter...

Bild 17: Invändigt, Övervåning, Badrum, Äldre våtrum se riskanalysen Vattenkopplingar i kattvind, saknar bakomliggande, tätskikt och avledning till golvbrunn Äldre golvbrunn noter...

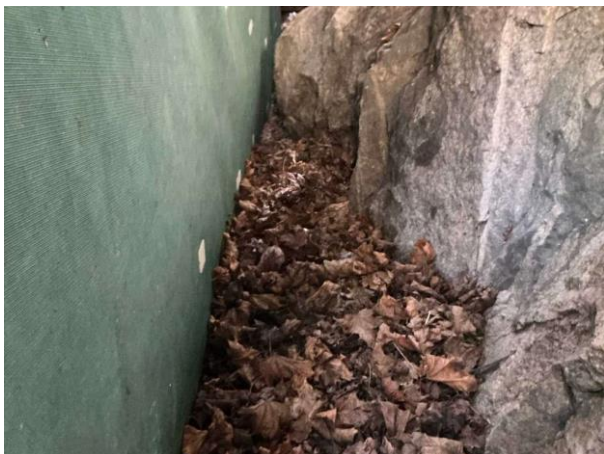
| <b>Mark</b> | Berget lutar mot grunden<br>Ficka med löv mot grundmuren på baksidan |

Bild 18: Utvändigt, Mark, Berget lutar mot grunden Ficka med löv mot grundmuren på baksidan

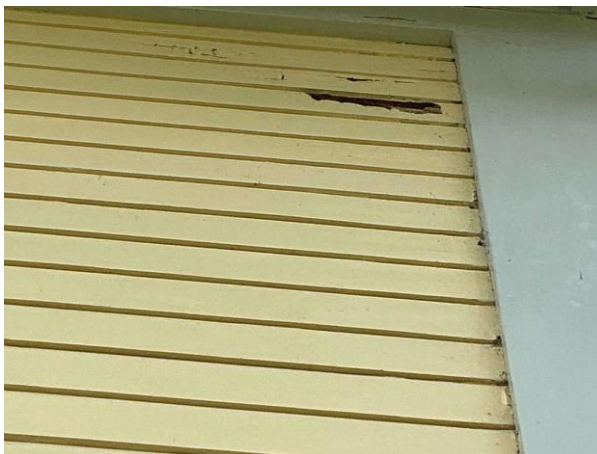
| <b>Fasad</b> | Rötskada i träpanel noterades lokalt på långsidan |

Bild 19: Utvändigt, Fasad, Rötskada i träpanel noterades lokalt

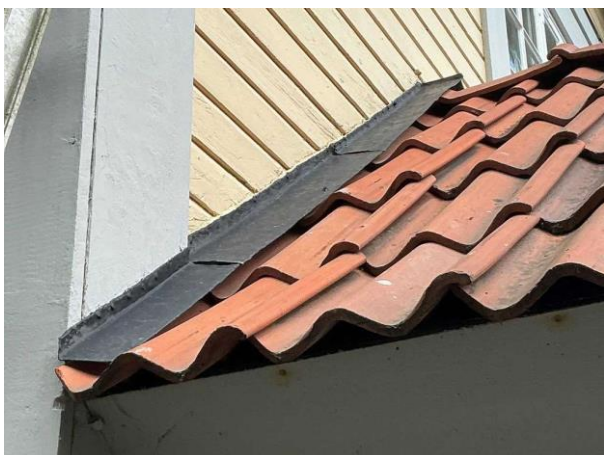
| <b>Yttertak</b> | Stege saknas besiktning av det högre taket utgår ej besiktat<br>Tak ovan entré<br>Hängrännor saknas<br>Ej ströläkt till takfot vilket medför svacka på takpapp ej fackmannamässig utfört<br>Ståndplåt mot fasad ej infräst i fasad endast tätad med mjukfog |

Bild 20: Utvändigt, Yttertak, Stege saknas besiktning av det högre taket utgår ej besiktat Tak ovan entré Hängrännor saknas Ej ströläkt till takfot vilket medför svacka...

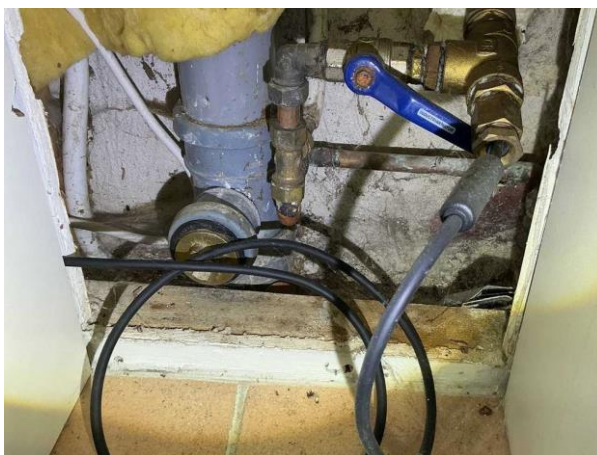
| Sovrum 1 | Inbyggnad för vattenkopplingar i garderob saknas bakomliggande tätskikt |

Bild 21: Invändigt, Källarplan, Sovrum 1, Inbyggnad för vattenkopplingar i garderob saknas bakomliggande tätskikt
