Uppdragsnummer 22010235
2025-040

Utlåtande över

ÖVERLÅTELSEBESIKTNING

HACKSPETTEN 35
Norrhagsvägen 9B, 182 47 Enebyberg

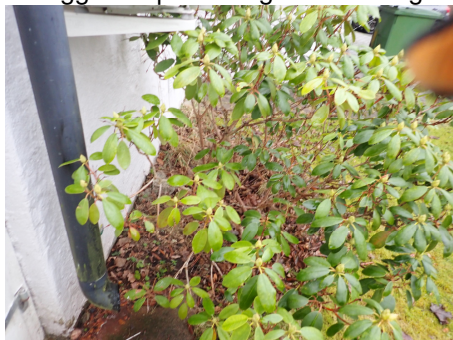
Stuprör utanför tvättstugan leds ej bort från grundkonstruktionen.
Närliggande plantering vid tvättstuga.

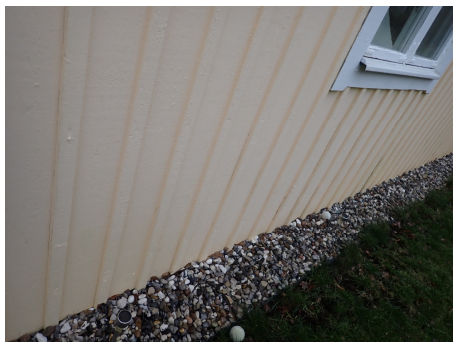
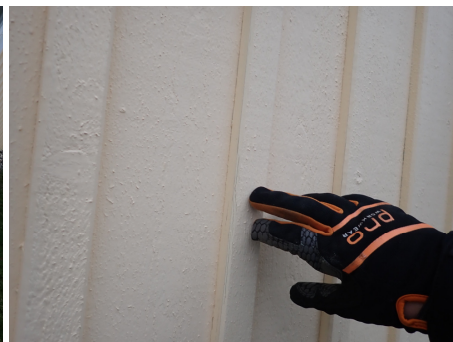
Fasadpaneler mot baksidan är urblekta i färgen och har mindre färgsläpp.
Fasadpaneler mot baksidan ansluter lågt/mot marksingel och mot altantrall.

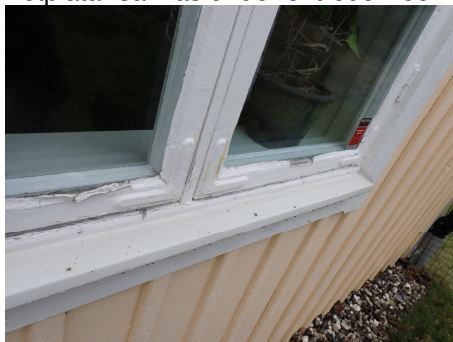
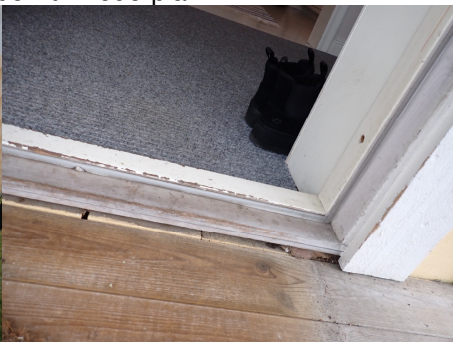
Färg/kittsläpp noteras på fönster, bitvis kraftigt.
Fotplåtar saknas under entrédörr och dörr till nederplan.

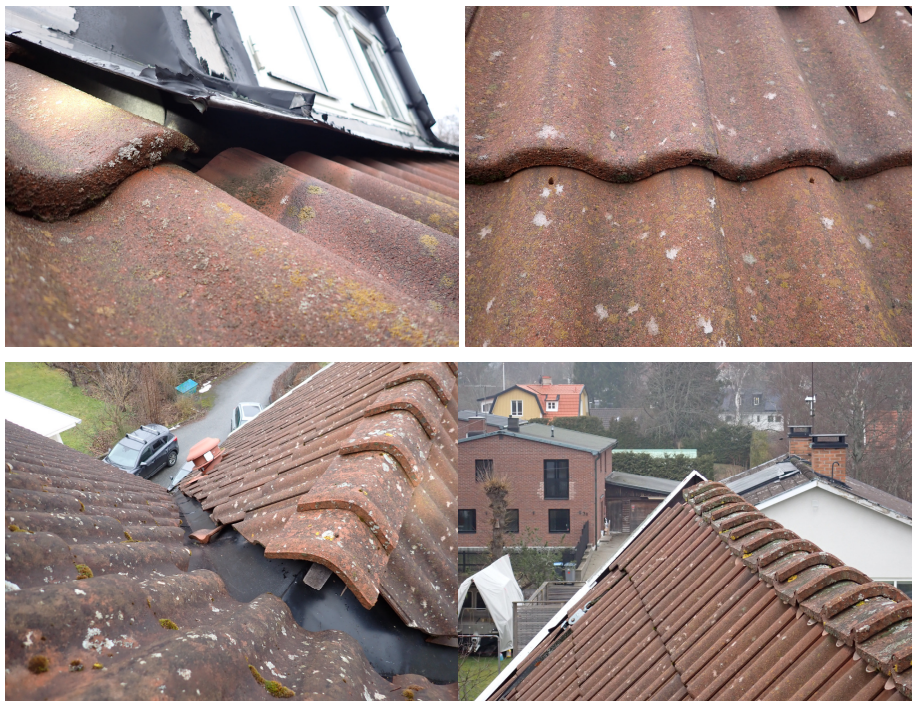
Takplåtar kring takkupa och skorsten samt taklucka har skeva kanter och bitvis rostangrepp.

Mosspåväxt på delar av betongpannorna.

Takpannorna är ej spikade samt i 1 pannvåd långt isär dragna (spikhålen är synliga).

Takpannor mot nock ovan sovrum 2 har släppt/glidit ner, snedvridna takpannor noteras även i rännedal mot framsidan.

- 3:2** Dåligt tätade/skeva takplåtar kan leda till att dagvatten tränger in på vinden vilket i sin tur kan leda till fukt, mögel och/eller rötrelaterade skador på underliggande konstruktioner.

- Snedvridna takpannor ökar fuktbelastningen på underliggande takpapp och minskar därmed livslängden på takpappen.
- Mosspåväxt på tak kan på sikt komma att skada underliggande takkonstruktion med fukt, mögel och/eller rötrelaterade skador som möjlig följd.

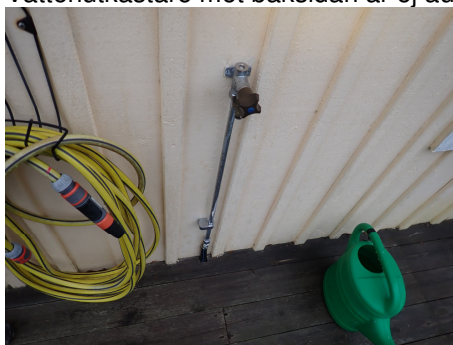
Vattenutkastare mot baksidan är ej automatisk fryssäkrad.

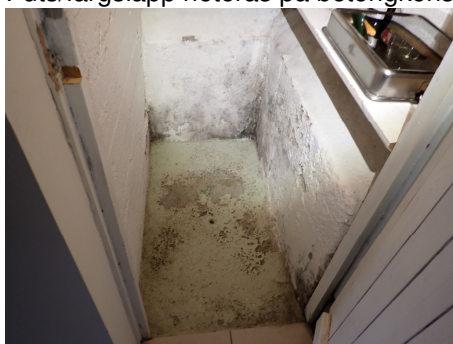
Puts/färgsläpp noteras på betongkonstruktioner.

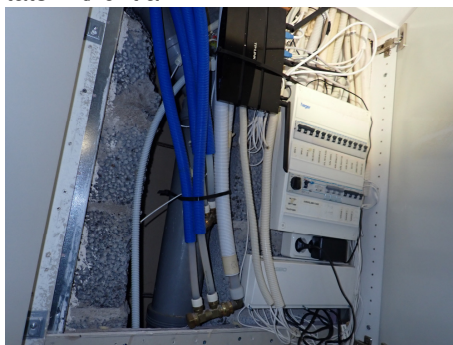
Vattenkopplingar/fördelare är inbyggd i vägg utan kringliggande tätskikt/fuktlarm.

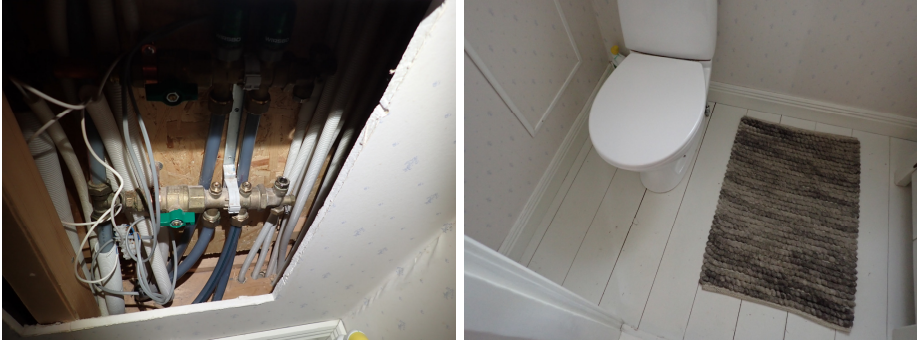
Entré/Hall:	-----
WC:	<p>Golvbeläggning är ej vattenavvisande. Fördelarcentral i vägg utan kringliggande tätskikt/fuktlarm.</p>

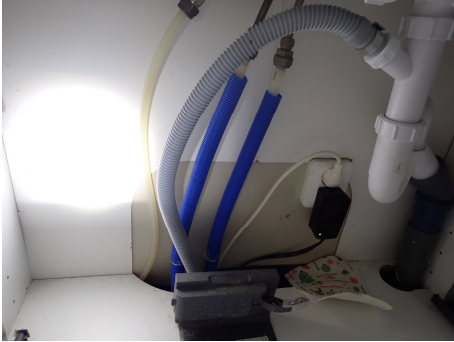
Inre hall:	-----
Vardagsrum:	-----
Kök/matplats:	<p>Tät botten saknas i diskbänkskåpet. Vattenrör och avloppslang från diskmaskinen är dåligt klamrade. Kökskranen sitter något löst i diskbänken.</p>

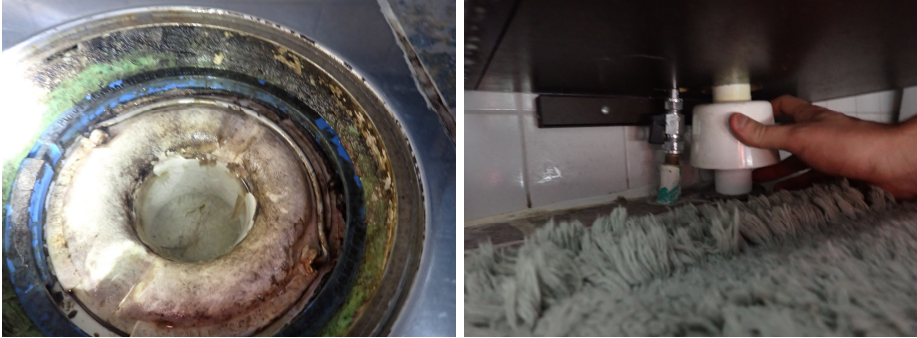
WC/dusch:	<p>Tätskikt bakom kakel och under klinker är ej besiktningsbart.</p> <p>Flack/dåligt fall på golvbeläggningen.</p> <p>Uppvik av tätskikt saknas mot tröskel.</p> <p>Rör genomföringar i golvtätskikt (under handfat).</p> <p>Golvbrunnsmanschett sticker fram under klämring i golvbrunnen.</p> <p>Se även riskanalys punkt 3:4.</p>

- 3:4** Ej tillskuren brunsmanschett kan medföra att manchetten tätar dåligt mellan golvbrunn och golvets tätskikt samt att det även kan medföra kapillärsug i manchetten med risk för fukt, mögel och/eller rötrelaterade skador.

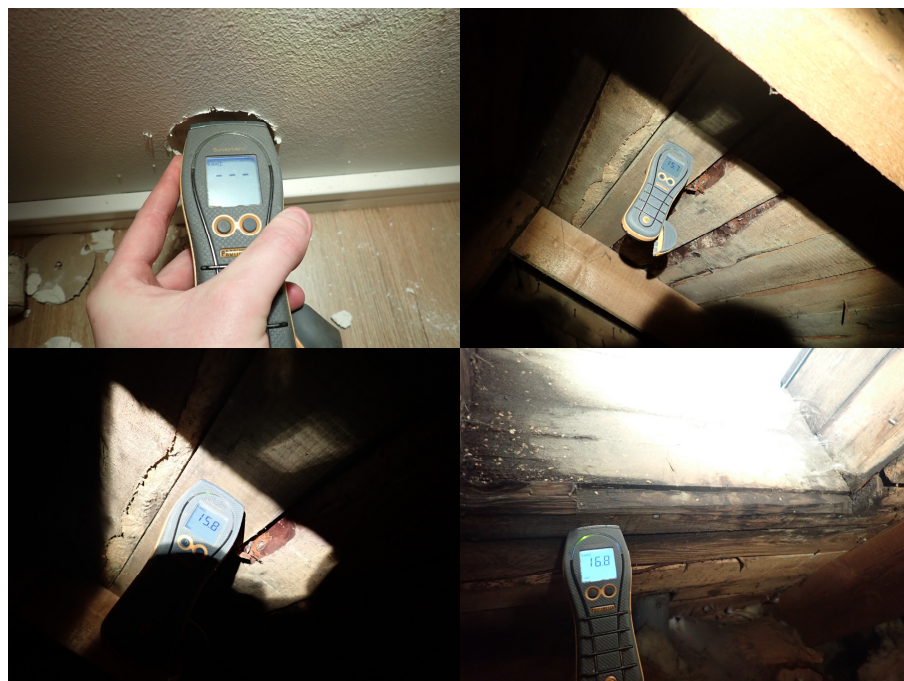
Kontrollplatser;		Resultat
Nederplan	Sovrum 1 i souterrängdel	Under 8 % FK
Nockvindsdel		15,7-16,8 % FK

Inga avvikande värden noteras, vindens värde ligger nära gränsvärdet men bedöms bero på utvändig temperatur och fuktighet vid mättillfället.
