Uppdragsnummer 22010235  
2025-145

## ÖVERLÅTELSEBESIKTNING

PRÄSTKRAGEN 27  
Handelsvägen 20B, 182 56 Danderyd

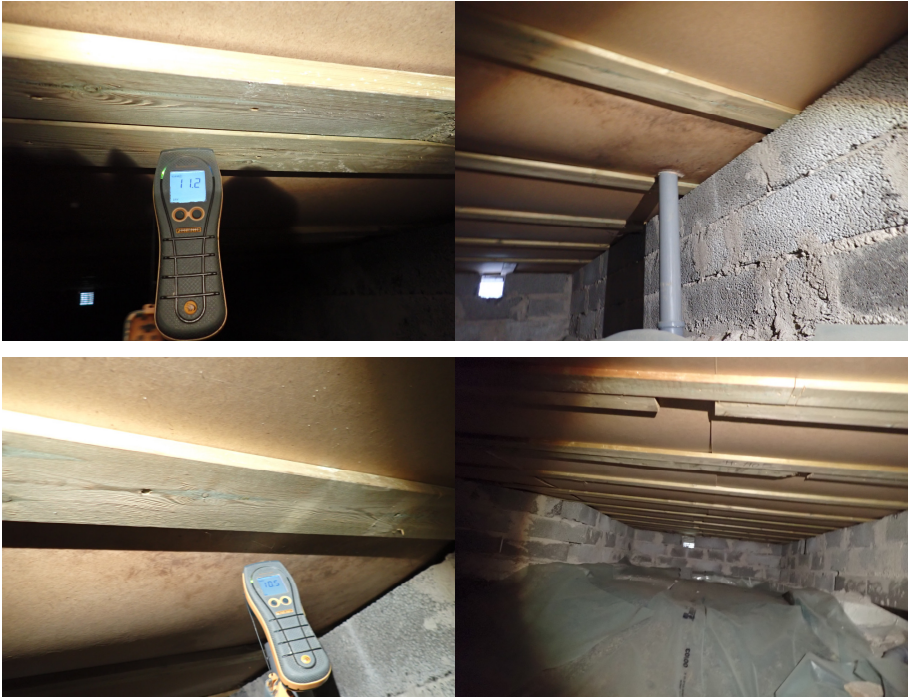
| <b>Mark:</b> | Putssläpp på grundmur mot parkering/källarentré. |
| <b>Grundmur/Hussockel:</b> | <p>Krypgrund är en känd riskkonstruktion.<br/>Souterränggrund/delar under marknivå är en känd riskkonstruktion.<br/>Med anledning av ovan noterade brister/svaga punkter se även riskanalys punkt 3:1.</p> <p>Avlopp från kök i krypgrunden är dåligt klamrat/fastsatt.<br/>Fuktros på boardskivor under kök, torrt vid besiktningen och bedöms som äldre.</p> <p><i>Vid fuktkvotsmätning på trossbotten och plintar av trä noterades ett värde av 11-13% FK</i></p> <p><i>Fuktkvot (FK) indikerar i procent hur mycket vatten finns i materialet i relation till vikten av båda. Fuktkvoten visar förhållandet mellan fukttinnehåll i kg och mängden torrt material i kg. Kritiskt värde gällande fuktkvoten ligger vid 17 % för i gran och furuvirke.</i></p> |

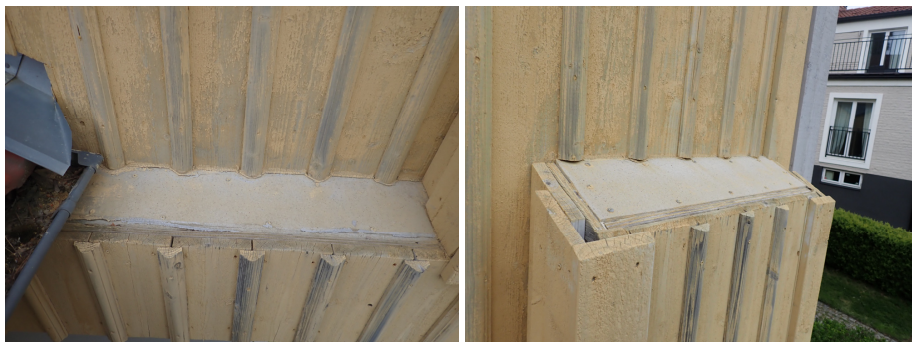
Fasadpaneler är kraftigt urblekta i färgen.  
Plåtar saknas ovan vidbyggda fasadslitsar.<  
Fasadpaneler ansluter in/nära in mot altantrall.

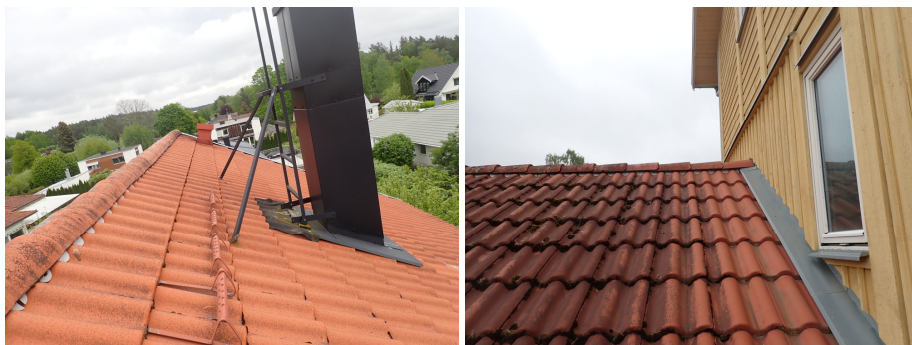
Mosspåväxt på betongpannor mot baksidan (främst ovan garagedelen).

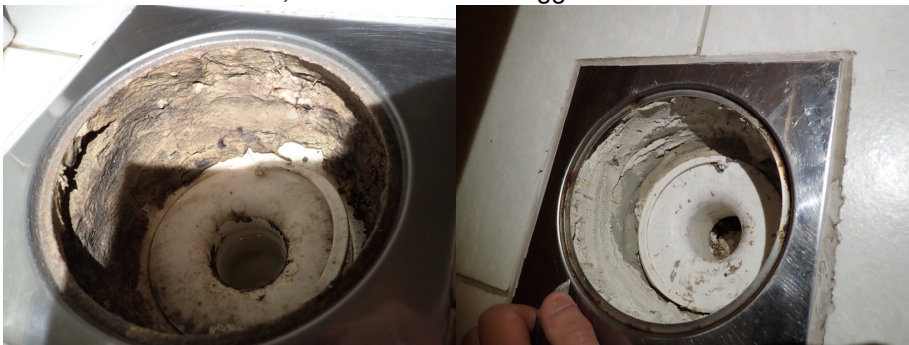
| WC/dusch/bastu: | <p>Äldre åldersmässigt avskrivet tätskikt.<br/> Klämringar saknas i golvbrunnarna.<br/> Med anledning av ovan noterade brister/svaga punkter se även riskanalys punkt 3:2.</p> <p>Dörr till bastu i våtzon 1, avskilt med duschvägg.</p> |

- 3:2** Äldre tät/ytskikt har nedsatt funktion vilket innebär att ytskiktet/tätskiktet inte längre kan garanteras vara vattentätt och risk finns för att vatten tränger igenom ytskiktet/tätskiktet.

Avsaknad av klämring i golvbrunn innebär en kraftigt ökad risk då det förekommer brister i anslutning mellan golvbrunn och tätskikt.

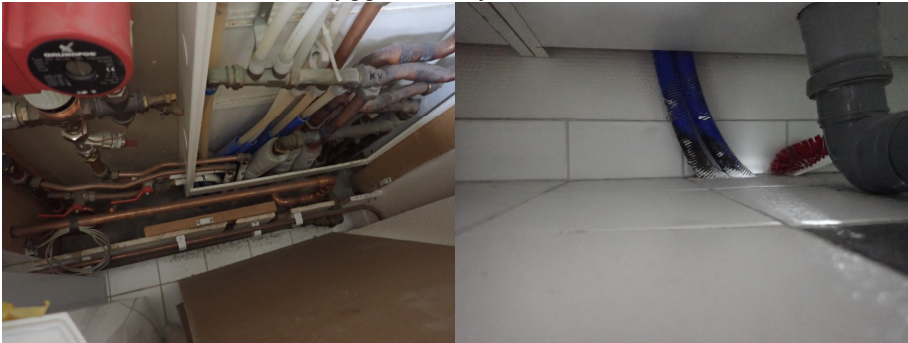
| Tvättstuga/pannrum: | <p>Rör genomföringar i golvtätskikt under tvättbänk.<br/>Tätskikt saknas i slits för inbyggt vattensystem.</p> |

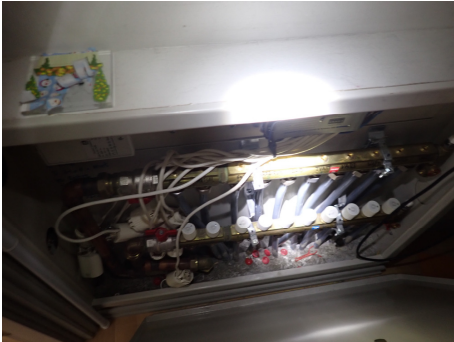
| Förråd under trapp: | <p>Tätskikt/fuktlarm saknas i fördelarcentral för golvvärmesystem.</p> |

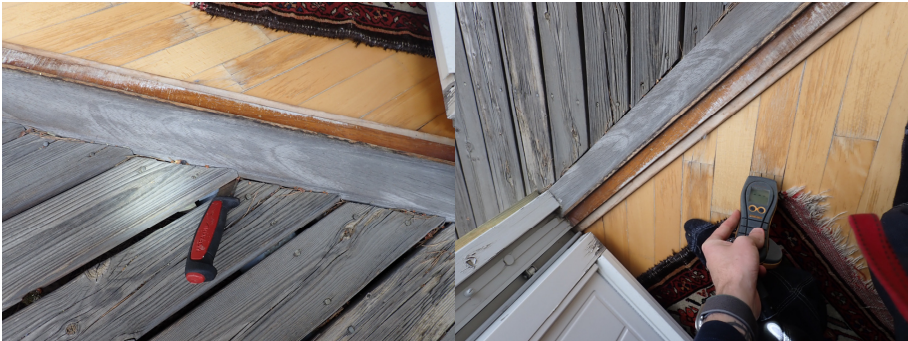
| Balkong: | <p>Tröskelplåt saknas för balkongdörr.<br/>Utslag på parkettgolv innanför dörr, torra vid besiktningen.</p> |

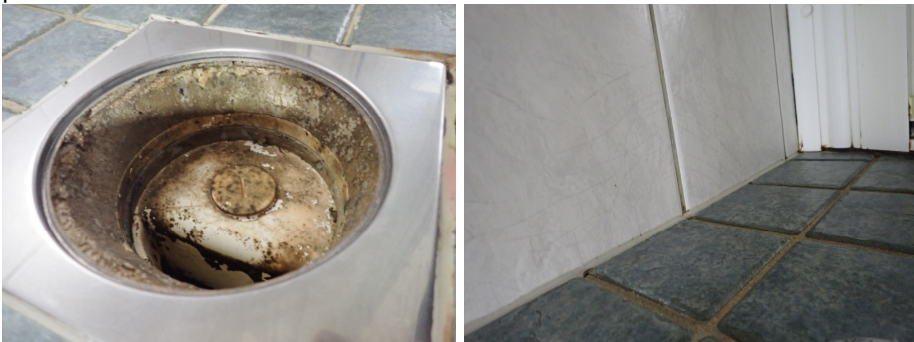
| WC/dusch/badrum: | <p>Äldre åldersmässigt avskrivet tätskikt.<br/>Fönster och dörr i våtzon 1, placerade nära badkar.<br/>Golvbrunnsmanschetter sticker fram under klämringar i golvbrunnarna.<br/>Sprickor/krackeleringar noteras i kakelskivor i golv/väggvinkel i duschdel.<br/>Med anledning av ovan noterade brister/svaga punkter se även riskanalys punkt 3:2.</p> |

Ej tillskuren brunnsmanschett kan medföra att manschetten tätar dåligt mellan golvbrunn och golvets tätskikt samt att det även kan medföra kapillärsug i manschetten.

Med anledning av sprickor i kakel finns risk för att även underliggande tätskikt kan ha sprickor/brister.

Då det är svårt att få ett tillräckligt fuktskydd mot fönster och dörrkarmar i våtrum ökar risken för skador i anslutning till fönster och dörrar som är placerade i våtzon 1.

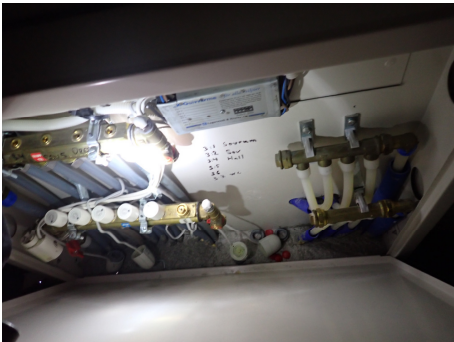
| Klädkammare: | <p>Tätskikt/fuktlarm saknas i fördelarcentral för golvvärmesystem.</p> |

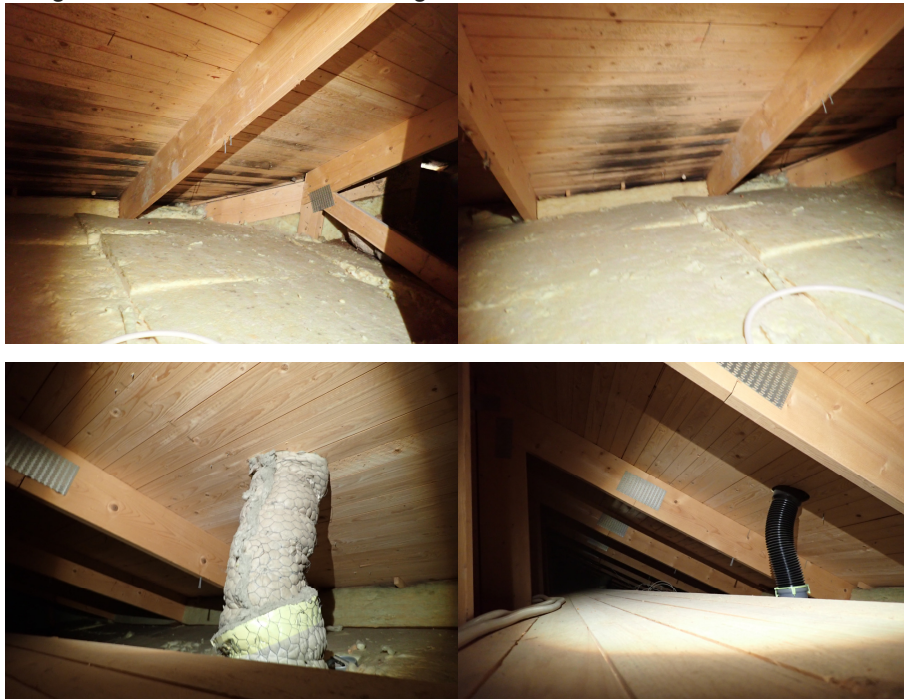
Påväxt/mögel noteras på råspont lokalt ovan del närmast balkongvinkel.  
Se även fortsatt tekniskutredning punkt 4:2.

- 4:1 Värme/ventilationssystemet ska ses över och åtgärdas av behörig fackman.
- 4:2 Påväxt/mögel som noteras på råspont vid balkongdel på vinden ska hållas under uppsikt/slipas/tvättas bort, om påväxten återkommer eller ökar i omfattning ska kontakt tas med fackman för vidare utredning av orsak, omfattning och åtgärd.
