# ÖVERLÅTELSEBESIKTNING

# DANDERYD INVERNESSBACKE 10

Skeppsvägen 4  
182 76 STOCKSUND

Besiktningsdatum  
2024-10-10

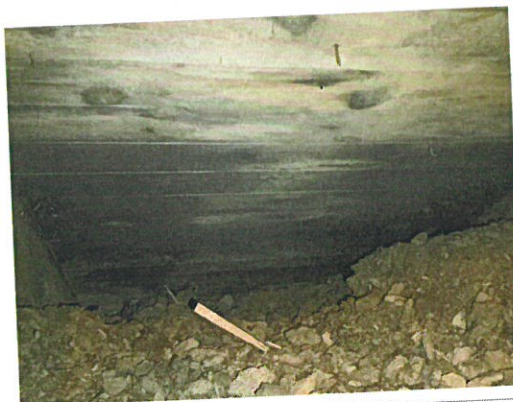
#### **Mikrobiell påväxt på råspont.**

Den upptäckta mikrobiella påväxten på underlagstaket indikerar att vinden periodvis tillförs eller har tillförts fukt inifrån bostaden, som den kallare delen av året kondensera mot underlagstaket (sk konvektionsskada).

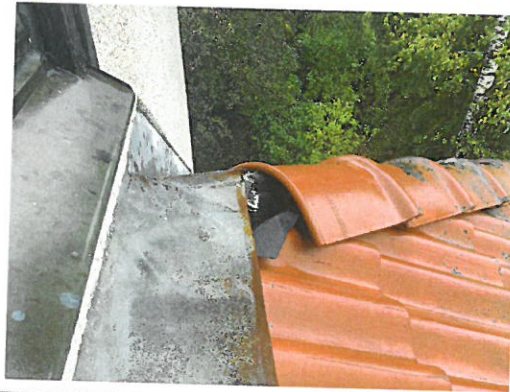
**Tätning av taknock.**

Då tätning är bristfällig kan fritt vatten och snö ta sig in i angränsande konstruktioner och därmed orsaka en förhöjd fuktstatus.

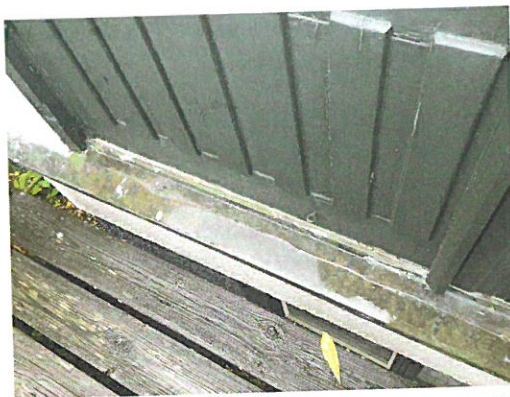
### Brister i anslutning av plåtbleck på dörr vid burspråk.

Brister i anslutning av plåtbleck leder till att vatten tränger in och orsakar skador på grund av förhöjd fuktstatus.

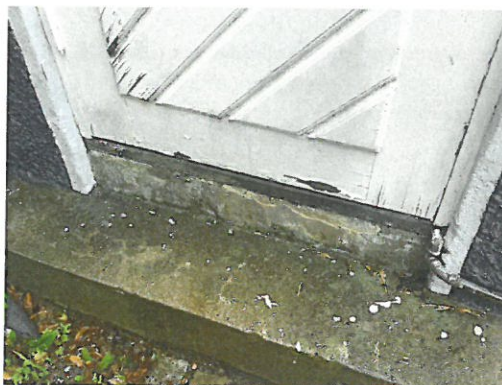
### **Bleck saknas på dörrar.**

Då plåtbleck saknas på dörrar kan regn eller snö ta sig in under tröskeln och där utsätta angränsande konstruktioner för förhöjd fuktstatus.

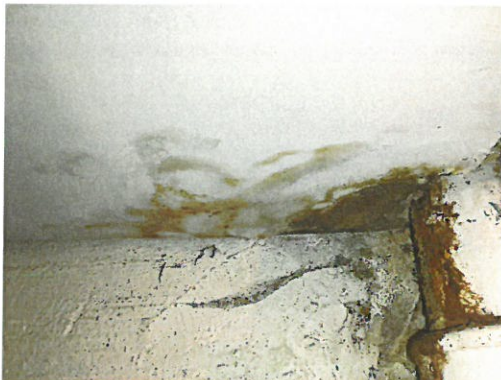
### Missfärgningar.

Missfärgningar har observerats. Dessa missfärgningar var torra vid besiktningstillfället.

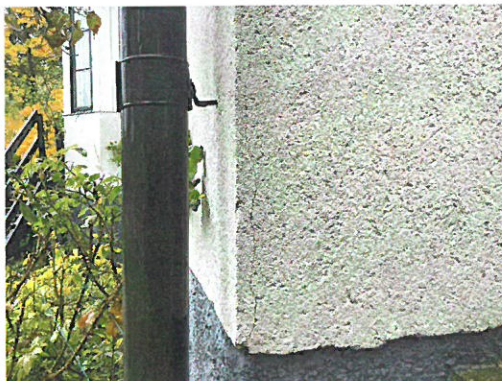
### Sprickor i fasaden.

Då det noterats sprickor i fasaden finns det risk att vatten kan tränga in i dessa och orsaka förhöjd fuktstatus i angränsande konstruktioner.

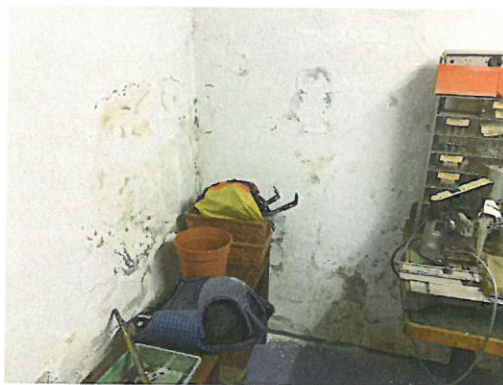
##### **Putssläpp och mineralutfällningar i källare.**

Putssläpp och mineralutfällningar är en följd av att väggarna/golven kapillärt suger vatten från angränsande mark. Kontakt med fackman rekommenderas för en vidare konsultation.

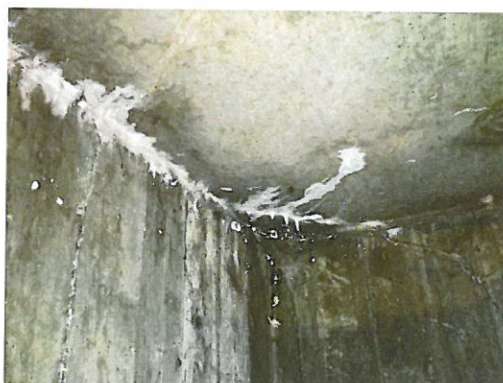
##### **Putssläpp, mineralutfällningar, fuktgenomslag samt sprickor i nedre garage.**

Då putssläpp, mineralutfällningar, fuktgenomslag samt sprickor har noterats i det nedre garaget rekommenderas kontakt med fackman för en vidare konsultation.
