Uppdragsnummer 22010235  
2025-169

## ÖVERLÅTELSEBESIKTNING

Bagaren 9  
Bengt Färjares väg 16 Danderyd

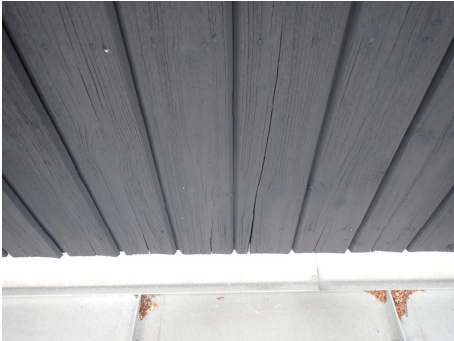
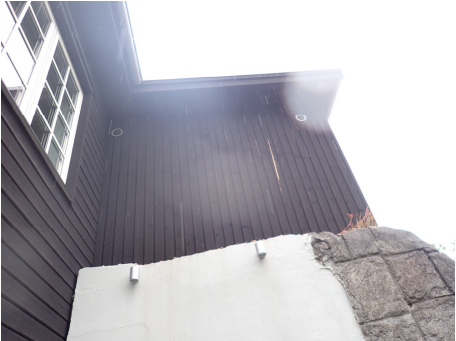
| Fasad: | <p>Fasadpaneler i söderläge har bitvis torrsprickor.</p> <p>Lokala färgsläpp noteras på fasadpaneler i söderläge.</p> <p>Fasadpaneler mot garagedel ansluter lågt/nära marknivå.</p> |

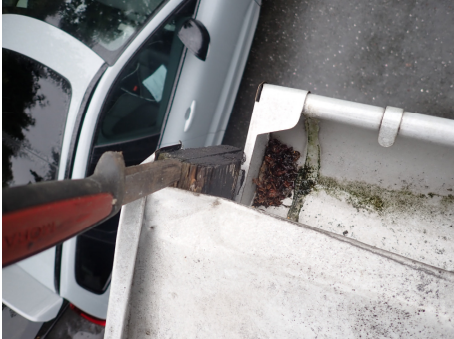
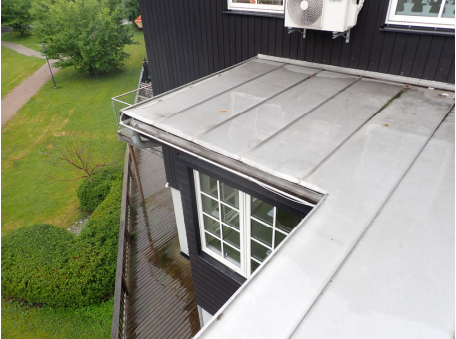
| Yttertak: | <p>Taket är av säkerhetsskäl endast besiktigad begränsat från markstege vid takfot samt i anslutning till takstegen.</p> <p>2 NOTERINGAR</p> <p>Vindskivor för garagedelen sticker ut under ovanliggande takplåt, risk för rötskador i vindskivorna under.</p> |

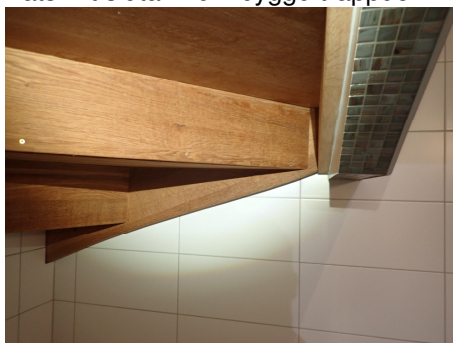
Badrum:

Tätskikt slutar vid inbyggd trappdel i våtrum.

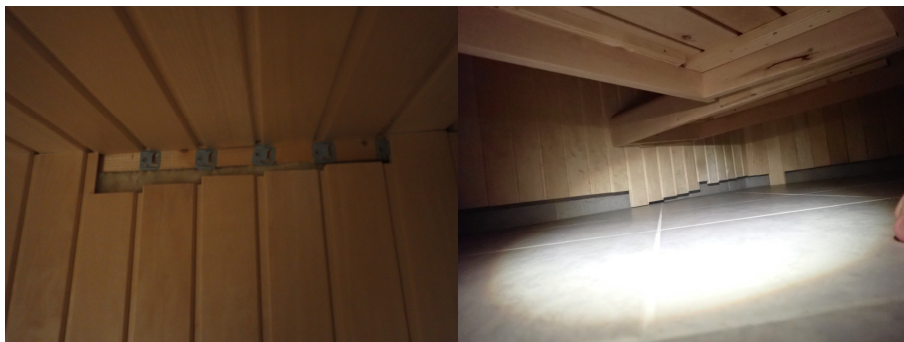
Bastu:

En del träpaneler på bastuväggar har glidit ner och isoleringen bakom blottats.

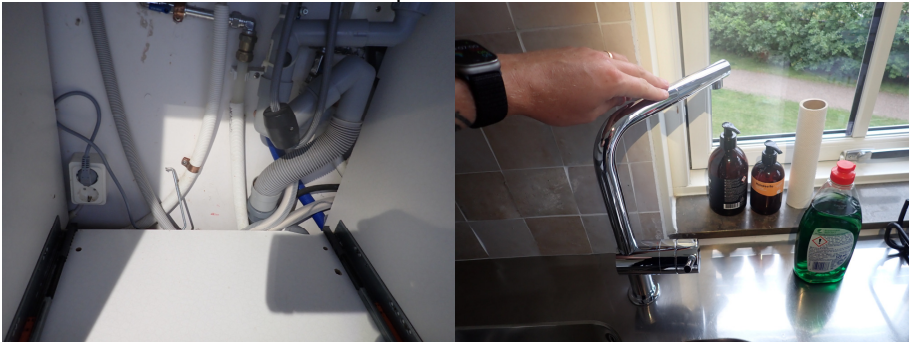
| Kök/matplats: | <p>2 NOTERINGAR</p> <p>Kökskranen är ej spärrad (går att vrida kranen in i fönstret bakom).<br/>Tät botten saknas i diskbänkskåpet.</p> |

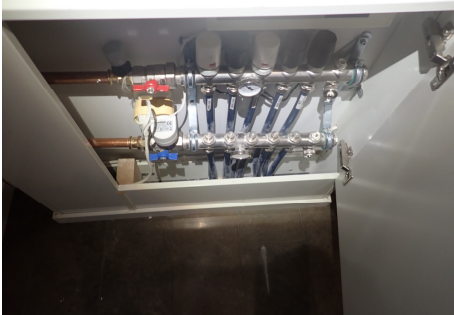
| Förråd 3: | <p>2 NOTERINGAR</p> <p>Tätskikt/fuktlarm saknas vid golvvärmefördelare.</p> |

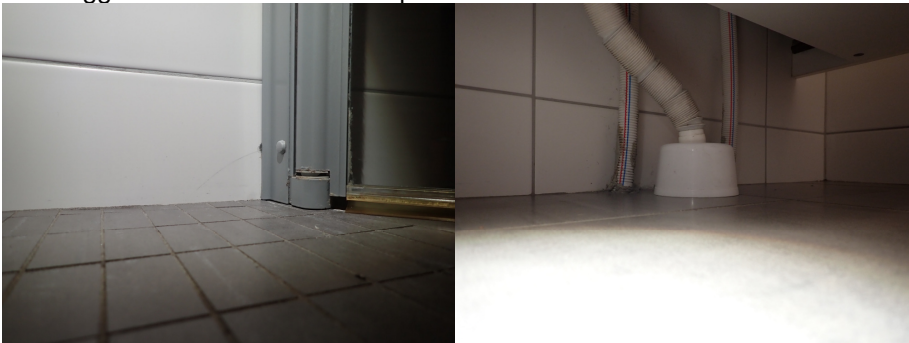
| WC/dusch 1: | <p>2 NOTERINGAR</p> <p>Rör genomföringar i golvtätskikt (under handfat).<br/>Mindre krackelering i kakelskiva vid infästning för duschvägg.</p> <p>3 RISKANALYS</p> <p>Med anledning av krackelering i kakel/klinker finns risk för att även underliggande tätskikt kan ha/få sprickor/brister.</p> |

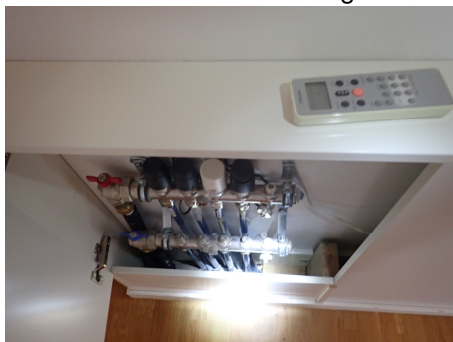
Trapp/hall:

Tätskikt/fuktlarm saknas vid golvvärmefördelare.

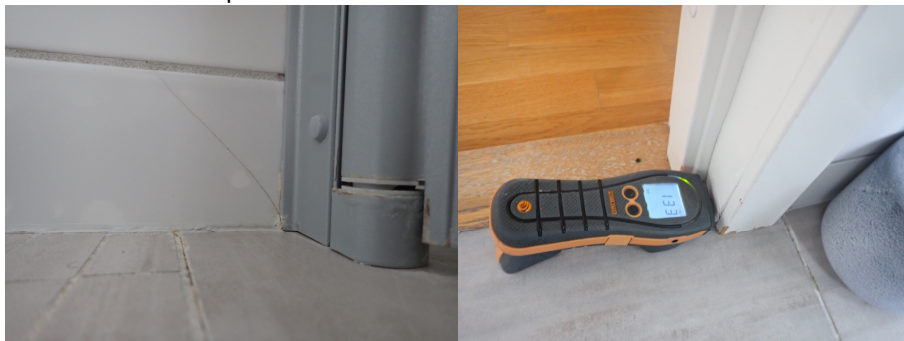
WC/dusch 2:

Rör genomföringar i golvtätskikt, under handfat.

Spricka i kakelskiva vid infästning för duschvägg.

Dörr i våtzon 1, (avskilt med fastsatt duschvägg).

Mindre svällskador på foder kring dörr, (torrt vid besiktningen).

Flackt/dåligt fall på delar av golv.

Med anledning av spricka i kakel/klinker finns risk för att även underliggande tätskikt kan ha/få sprickor/brister.

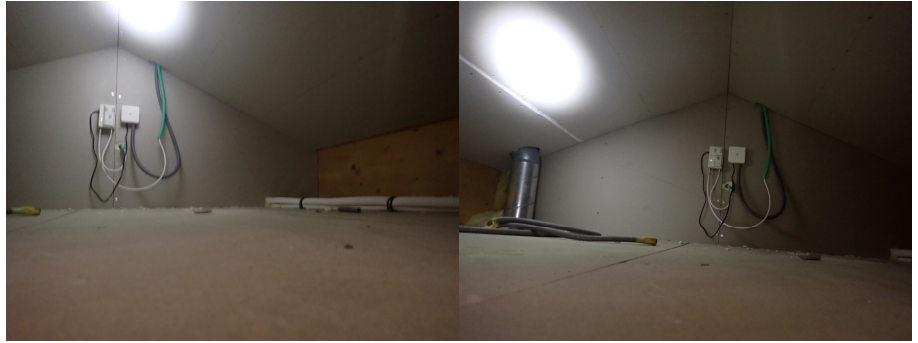
Lokal varmisoleradnockvind ovan WC/dusch är besiktigad från luckan.

Parallell/pulpettakens ångspärrar och luftspalter är inte möjliga att kontrollera. Konstruktionen utgår därmed ur besiktningen. Denna takkonstruktion är en svag konstruktion med anledning av att ventilation av utrymmet och ångspärrar ibland är felaktigt utförda och kan vara bristfälliga. Det är även viktigt att inomhusventilationen fungerar som avsett.
