## Utlåtande över ÖVERLÅTELSEBESIKTNING

Danderyd Rödstjärten 1  
Åsevägen 2, 18239 Danderyd

## ÖVERLÅTELSEBESIKTNING FÖR SÄLJARE

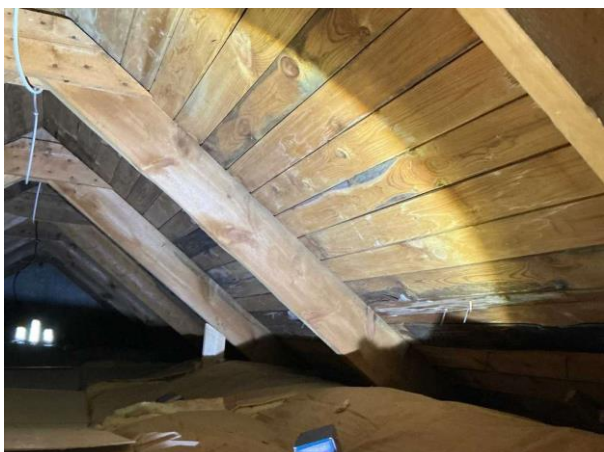
| <b>Vind</b> | Vindens besiktning begränsas av skorstenen ej åtkomligt bakom den<br>I övrigt noterades spår av kondens och mikrobiell påväxt på underlagstaket samt spår av tidigare genomfuktning torrt vid besiktningen<br>Huset är självdragsventilerat och vinden är tilläggsisolerad samt del av vinden är parallellisolerad se riskanalysen |

Bild 1: - Utvändigt, Vind, Vindens besiktning begränsas av skorstenen ej åtkomligt bakom den I övrigt noterades spår av kond...

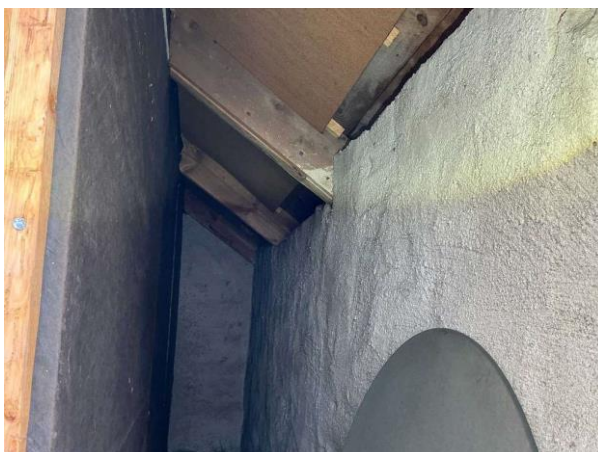
| <b>Kattvind med ingång från balkong</b> | Besiktad från luckan inget särskilt att notera |

Bild 2: Utvändigt, Kattvind med ingång från balkong, Besiktad från luckan inget särskilt att notera

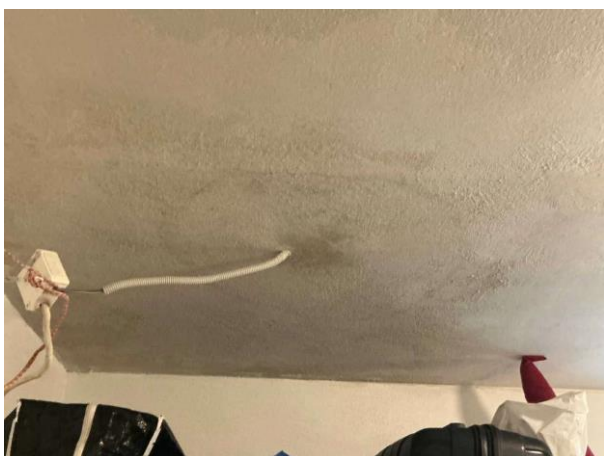
| Förråd | Äldre fuktfläck i tak från tidigare läckage från en avluftning som är lagad (torr vid besiktningen) |

Bild 3: Invändigt, Källarplan, Äldre fuktfläck i tak från tidigare läckage från en avluftning som är lagad (torr vid besiktningen)

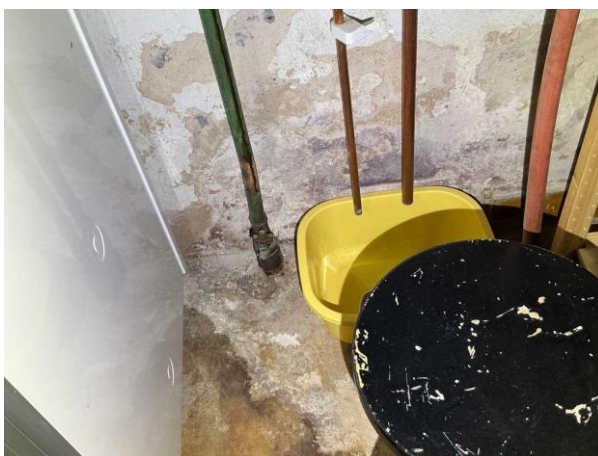
| Pannrum | Fuktgenomslag i innerväggarnas nedre kant<br>Äldre gjutjärnsbrunn |

Bild 4: - Invändigt, Källarplan, Fuktgenomslag i innerväggarnas nedre kant Äldre gjutjärnsbrunn

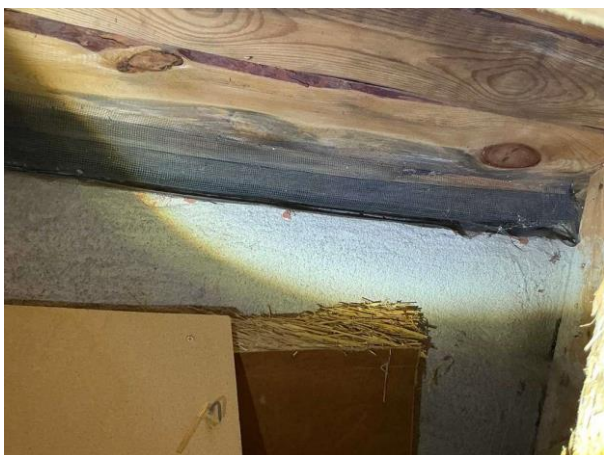
| Kattvind 2 | Besiktad från luckan<br>Blånad spår av kondens mot takfoten noterades |

Bild 5: - Invändigt, Övervåning, Besiktad från luckan Blånad spår av kondens mot takfoten noterades
