## Utlåtande över ÖVERLÅTELSEBESIKTNING

Danderyd Rist 8

Gamla kyrkvägen 40, 18254 Djursholm

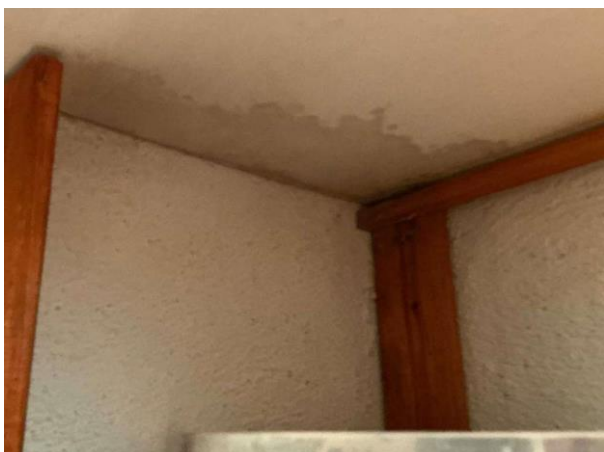
| Vinkällare | Äldre fuktfläckar från tidigare läckage under hylla torr vid besiktningen |

Bild 1: Invändigt, Källarplan, Äldre fukthäcken från tidigare läckage under hylla torr vid besikningen

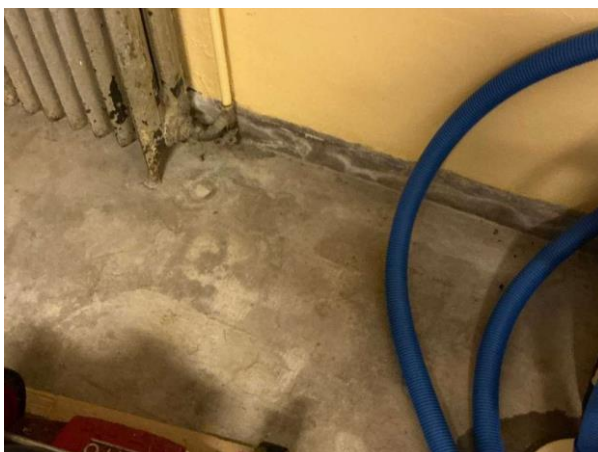
| Garage | Äldre gjutjärnsbrunn<br>Det förekommer lite utfällningar på betongplattan |

Bild 2: - Invändigt, Källarplan, Äldre gjutjärnsbrunn Det förekommer lite utfällningar på betongplattan
