## Utlåtande över ÖVERLÅTELSEBESIKTNING

Täby Hästskon 24  
Laura grubbs väg 48, 18377 Täby

Omfattning: Okulär besiktning av huvudbyggnad + energideklaration  
Besiktningsdag: 2025-10-09 kl 09:00  
Närvarande: Stefan Lindahl  
Magnus Engdahl, Vincent Forsbeck

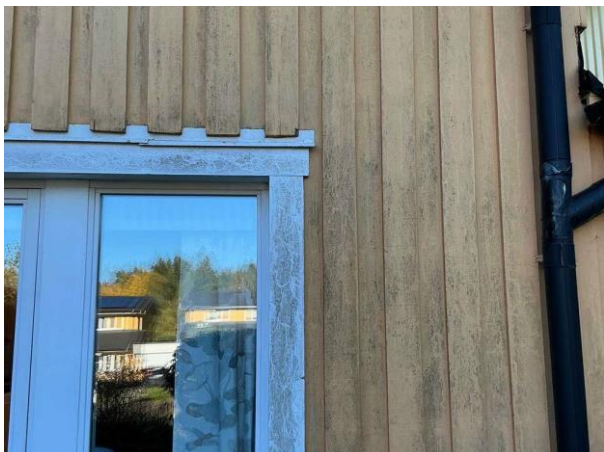
| <b>Fasad</b> | Färgsläpp på foder runt fönster<br>Lokalt noterades färgsläpp och torrsprickor på träpanel<br>Missfärgningar noterades på fasaden baksidan |

Bild 1: - Utvändigt, Fasad, Färgsläpp på foder runt fönster Lokalt noterades färgsläpp och torrsprickor på träpanel Missfärgn...

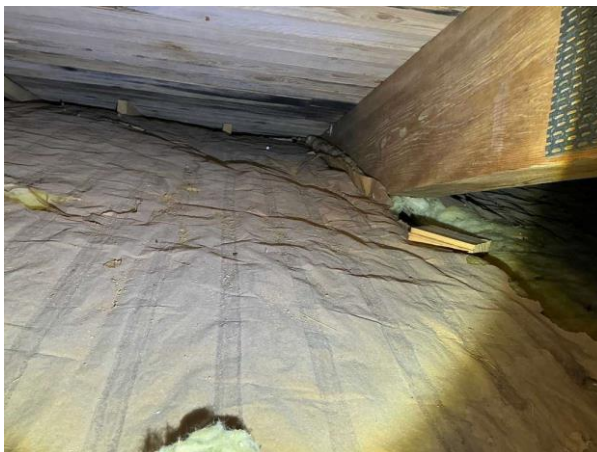
| <b>Vind</b> | Vind ovan garage och vardagsrum samt del av kök saknar lucka ej besiktad/utgår<br>Nockvind besiktad vid takluckan då det saknas landgång<br>Spår av möss<br>Lokala spår av mikrobiell påväxt noterades på underlagstaket<br>kontrollera och dokumentera omfattningen samt håll under uppsikt vid förändring tillkalla fackman för vidare kontroll |

Äldre hus kan ha otäta vindsbjälklag, varm fuktig luft från bostaden kan tränga upp via bjälklaget och orsaka kondens på vinden då vinden kyls ner under vintern, risk för fukt och mögelskador förekommer på denna typ av vindar och bjälklag

Bild 2: - Utvändigt, Vind, Vind ovan garage och vardagsrum samt del av kök saknar lucka ej besiktad/utgår Nockvind besiktad ...

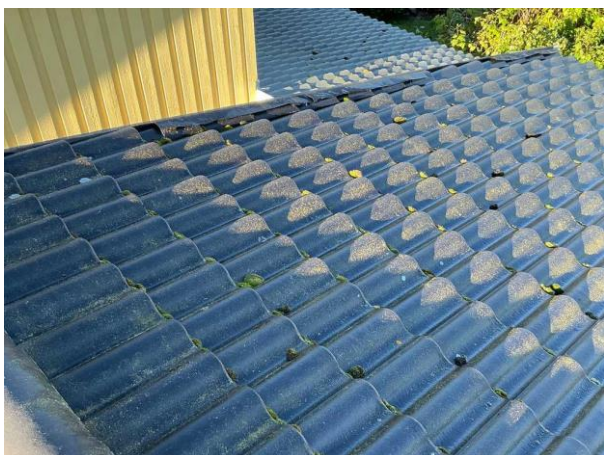
| <b>Yttertak</b> | Mossa noterades på taket<br>Takfot är missfärgad och har behov av målning<br>Äldre plåtgenomföringar och plåt vid skorsten glipar<br>Vattplåt saknas på en sida<br>Spricka i en takpanna samt några kantstötta takpannor noterades<br>Skravar saknas till takluckans fotplåt<br>Spår av fukt vid takluckans anslutning<br>Vindskivor är skarvade med kort bit<br>Misstänkt röra i vindskiva på baksidan<br>Tak ovan garage<br>Äldre tak med omlägningsbehov<br>Torr och spröd papp<br>Uppvik för låga mot husfasad<br>Bubblor förekommer i pappen samt lösa pappskarvar |

Äldre tak Pga takbeläggnings ålder föreligger risk för läckage genom yttertaget pga normalt åldersslitage.

Bild 3: - Utvändigt, Yttertak, Mossa noterades på taket Takfot är missfärgad och har behov av målning Äldre plåtgenomföringar oc...

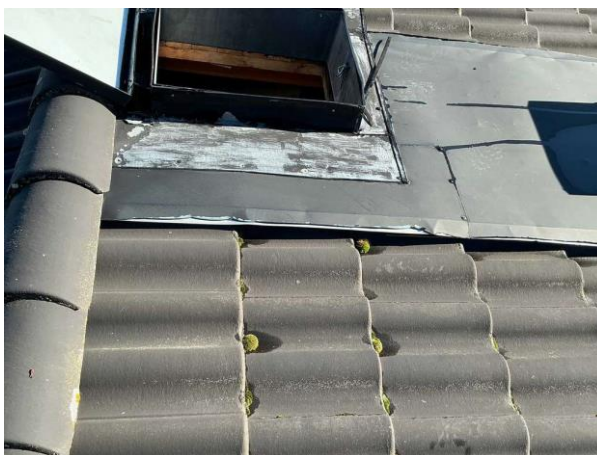
Bild 4: - Utvändigt, Yttertak, Mossa noterades på taket Takfot är missfärgad och har behov av målning Äldre plåtgenomföringar oc...

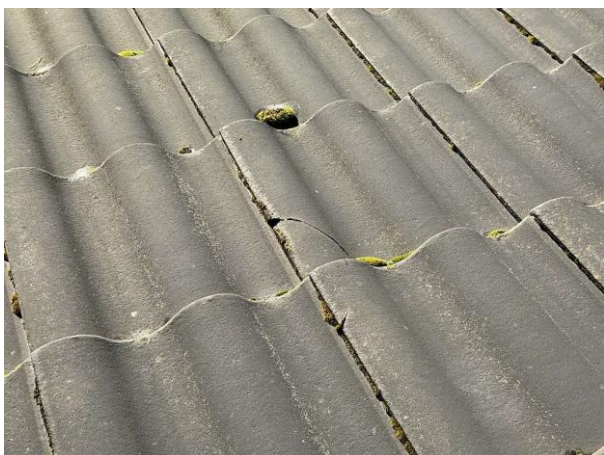
Bild 5: - Utvändigt, Yttertak, Mossa noterades på taket Takfot är missfärgad och har behov av målning Äldre plåtgenomföringar oc...

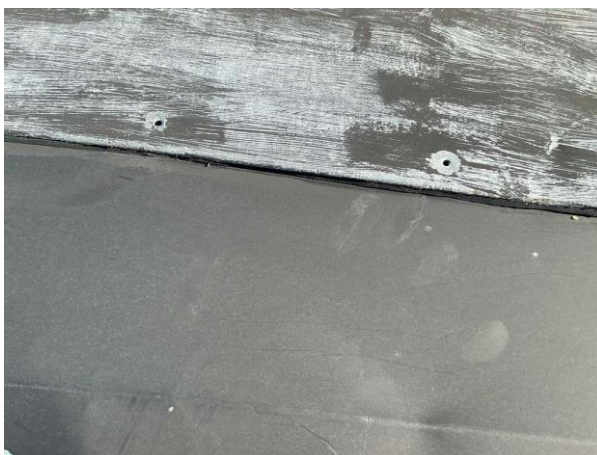
Bild 6: - Utvändigt, Yttertak, Mossa noterades på taket Takfot är missfärgad och har behov av målning Äldre plåtgenomföringar oc...

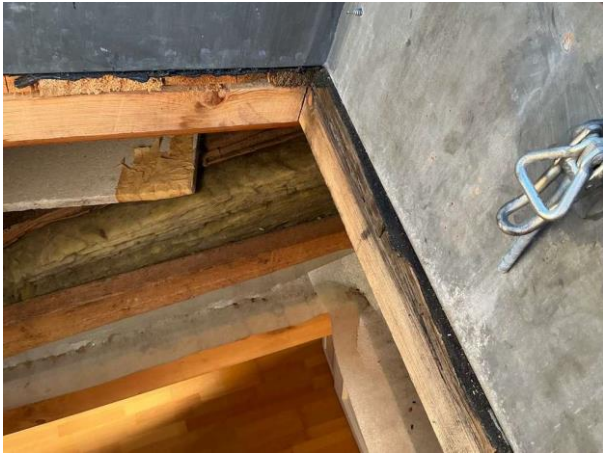
*Bild 7: - Utvändigt, Yttertak, Mossa noterades på taket Takfot är missfärgad och har behov av målning Äldre plåtgenomföringar oc...*
