## Utlåtande över ÖVERLÅTELSEBESIKTNING

Danderyd Ekstupet 2  
Blomsterstigen 19, 18238 Danderyd

## ÖVERLÅTELSEBESIKTNING FÖR SÄLJARE

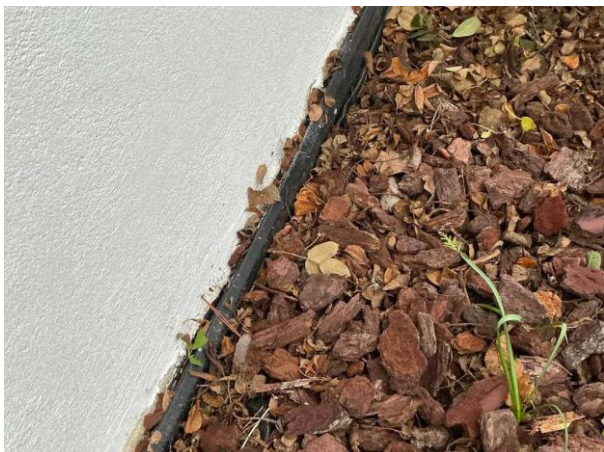
| <b>Grundmur/Hussockel</b> | Topplist mot platonmatta ej tät mot grundmuren vatten kan tränga in bakom topplist |

*Bild 1: - Utvändigt, Grundmur/Hussockel, Topplist mot platonmatta ej tät mot grundmuren vatten kan tränga in bakom topplist*

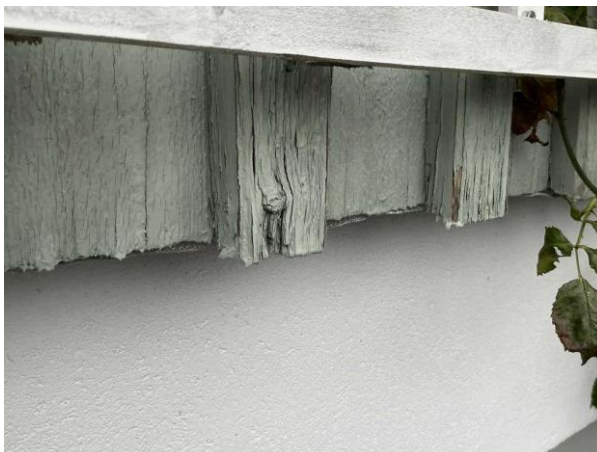
| <b>Fasad</b> | Färgsläpp och rötskador noterades i panelens nedre kant mot solsida<br>Klängväxter mot fasad |

*Bild 2: - Utvändigt, Fasad, Färgsläpp och rötskador noterades i panelens nedre kant mot solsida Klängväxter mot fasad*

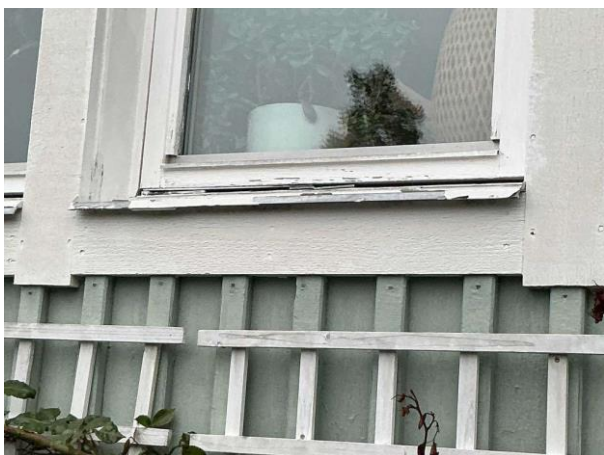
| <b>Fönster</b> | Äldre isolerglaskassetter<br>Bakfall på bleck vid källarfönster<br>Färgsläpp noterades på fönsterbågar och bleck<br>Några fönsterbleck är för korta dock skyddas de av takfoten vid entrén |

*Bild 3: - Utvändigt, Fönster, Äldre isolerglaskassetter Bakfall på bleck vid källarfönster Färgsläpp noterades på fönsterbågar ...*

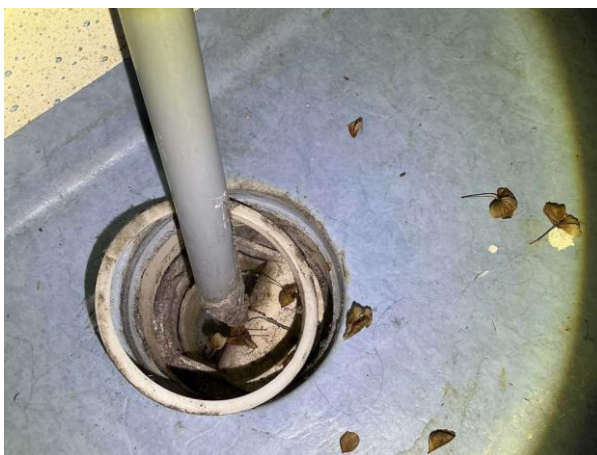
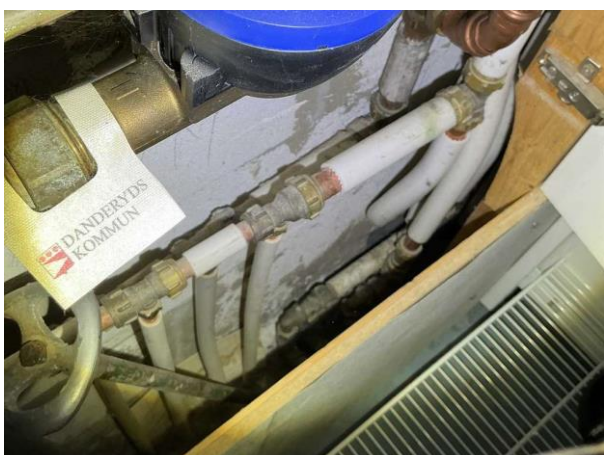
| Nedre groventre/pannrum | Äldre plastmatta<br>Klämringen är lös i golvbrunnen<br>Lock saknas på eldosor<br>Inbyggnad för inkommande vatten och vattenkopplingar saknar tätskikt i botten och läckageindikering<br>Tät tröskel saknas mot tvättstuga<br>Det förekommer rörgenomföringar i golvets tätskikt<br>Golvbrunn vid dörr är väggnära placerad<br>Se riskanalysen |

När det saknas tät botten och läckage indikering ökar risken för vattenskada i kringliggande konstruktion vi eventuellt dropp läckage

*Bild 4: - Invändigt, Souterrängplan, Äldre plastmatta Klämringen är lös i golvbrunnen Lock saknas på eldosor Inbyggnad för inkommand...*

*Bild 5: - Invändigt, Souterrängplan, Äldre plastmatta Klämringen är lös i golvbrunnen Lock saknas på eldosor Inbyggnad för inkommand...*

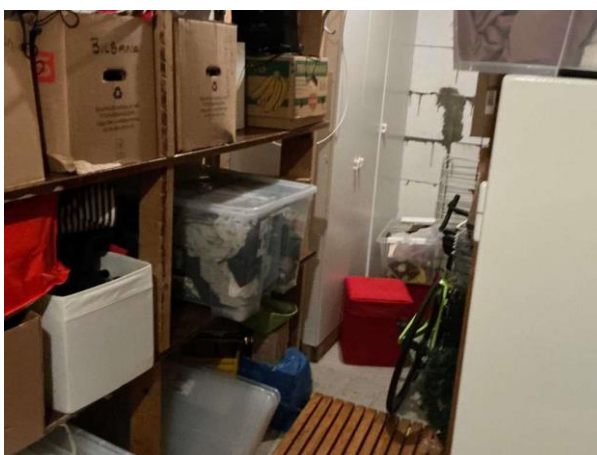
| Förråd | Rummet är till stora delar belamrat vid bohag, vilket begränsar besiktningen |

*Bild 6: Invändigt, Souterrängplan, Rummet är till stora delar belamrat vid bohag, vilket begränsar besiktningen*

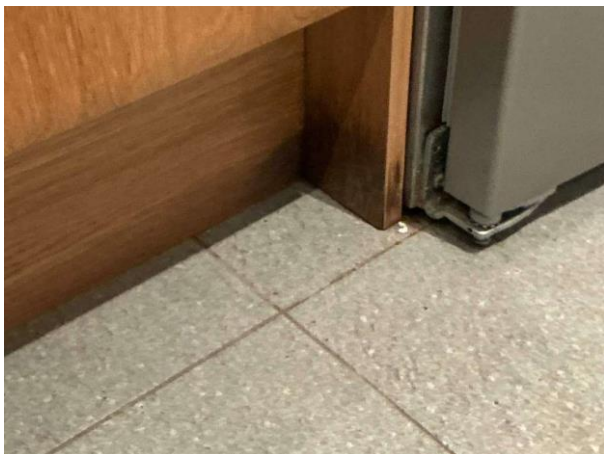
| Kök | Fuktskada i skåpsida vid kylskåp<br>Vattenledningar med kopplingar saknar klammer i diskbänksskåpet. En vattenledning som är klammrad vid skarvarna minskar risken för droppläckage. |

*Bild 7: - Invändigt, Entréplan, Fuktskada i skåpsida vid kylskåp Vattenledningar med kopplingar saknar klammer i diskbänksskåpet....*

Rekommenderar att man kontrollerar skadan och byte av skadat material
