## Utlåtande över ÖVERLÅTELSEBESIKTNING

Danderyd Bjarmaland 11  
Urdavägen 8, 18254 Djursholm

## ÖVERLÅTELSEBESIKTNING FÖR SÄLJARE

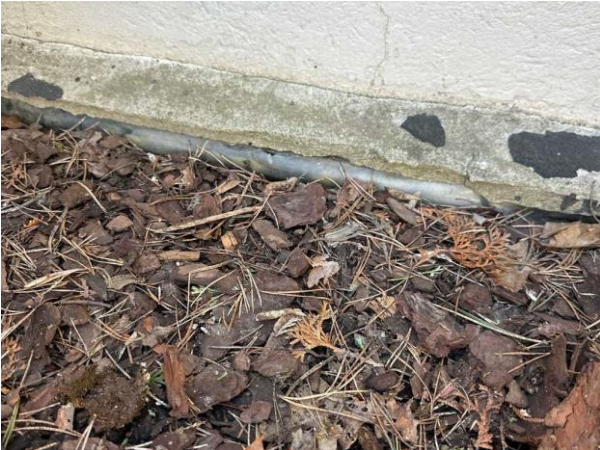
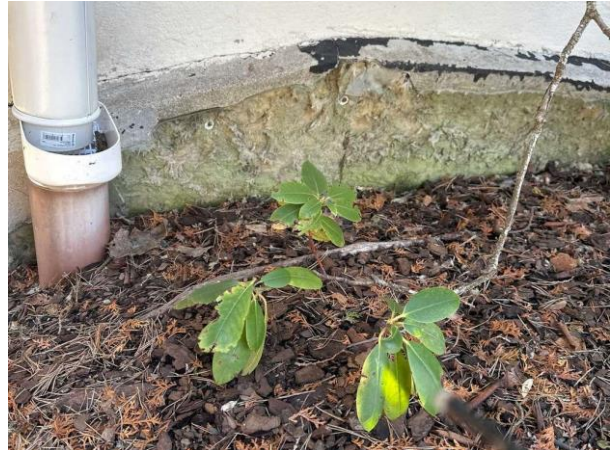
<b>Mark</b>	<p>Äldre dränering, en dränerings tekniska livslängd beräknas till 25år, denna dränering har uppnått sin tekniska livslängd vilket syns i källaren, budgetera för ny dränering</p> <p>Dagvattenbrunn är nära dörren och det kan rinna in vatten vid kraftigare regnväder</p> <p>Träd, Växter och buskar runt huset, en husgrund skall hållas fri från växter, träd och buskar ca 4 meter från grund och fasad. Mjuk mineralullsskiva sticker upp från mark yttre skikt plastfolie som är spröd Se riskanalysen</p>
<b>Grundmur/Hussockel</b>	Putssläpp och färgsläpp noterades lokalt i grundmuren
<b>Entretrappa</b>	Urslag och skador i betongen under entretrappan
<b>Fasad</b>	<p>Putslagning och spricka i puts noterades på fasad från låga taket Fasaden är delvis tilläggsisolerad utan luftspalt se riskanalysen</p> <p>Luftspalt saknas på fasaden</p>
<b>Fönster</b>	<p>Färgsläpp och allmänt underhållsbehov på fönster noterades Putskant saknas på fönsterbleck</p>

När dräneringens tekniska livslängd är uppnådd så försämras grundens fuktskydd och risken för inträngande vatten och uppfuktning av känsliga konstruktioner ökar. Oisolerade betonggolvs medför fukttransport och detta medför fuktgenomslag och mikrobiell påväxt på källarens golvs och källarväggar

*Bild 1: Utvändigt, Mark, Äldre dränering, en dränerings tekniska livslängd beräknas till 25år, denna dränering har uppnått...*

*Bild 2: Utvändigt, Mark, Äldre dränering, en dränerings tekniska livslängd beräknas till 25år, denna dränering har uppnått...*

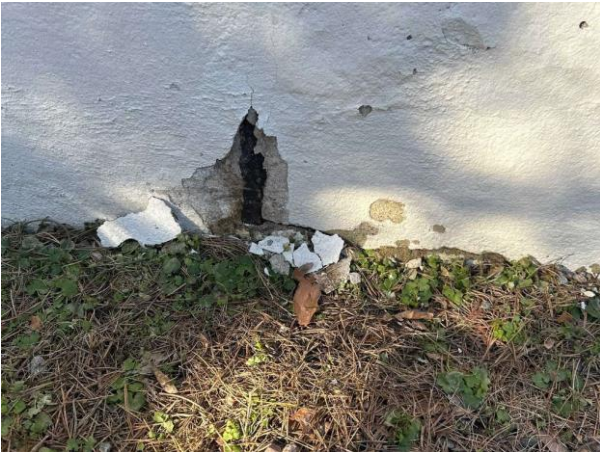
*Bild 3: Utvändigt, Grundmur/Hussockel, Putssläpp och färgsläpp noterades lokalt i grundmuren*

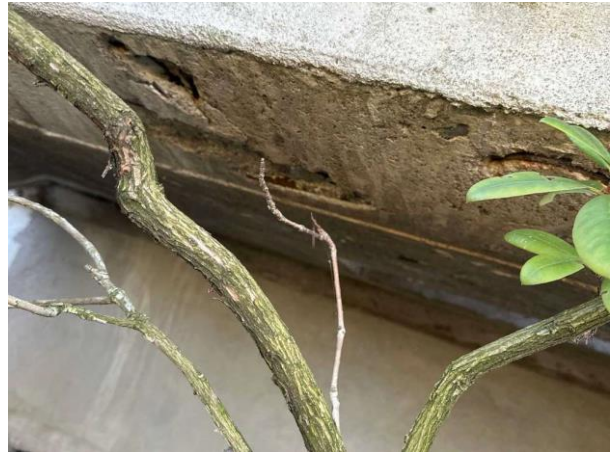
*Bild 4: Utvändigt, Entretrappa, Urslag och skador i betongen under entretrappan*

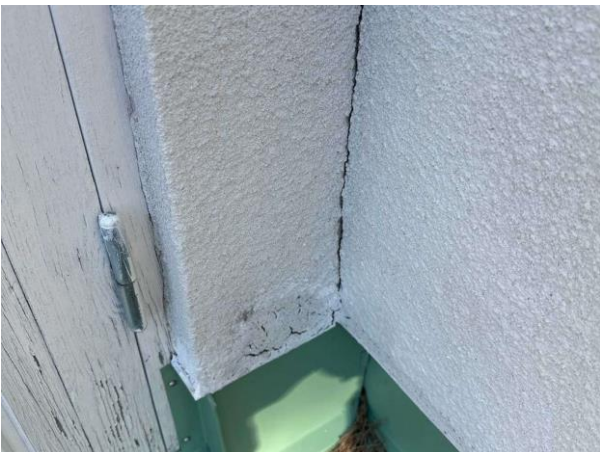
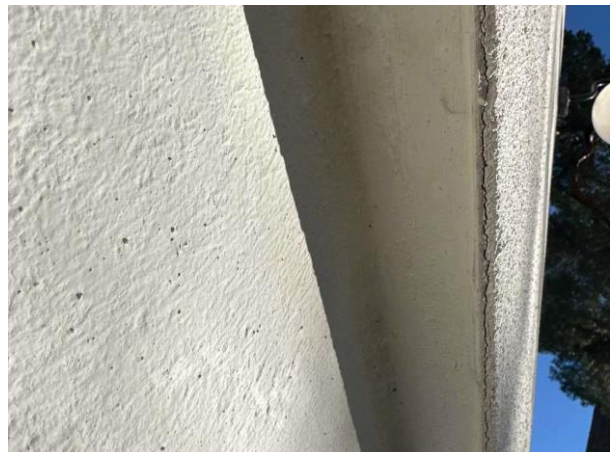
När fasaden är tilläggsisolerad och luftspalt saknas mellan fasaden och bakomliggande konstruktion så kan eventuellt inträngande fukt inte torka ut, risk för bakomliggande fukt, mögel och rötskador föreligger.

*Bild 5: - Utvändigt, Fasad, Putslagning och spricka i puts noterades på fasad från låga taket Fasaden är delvis tilläggsisole...*

*Bild 6: - Utvändigt, Fasad, Putslagning och spricka i puts noterades på fasad från låga taket Fasaden är delvis tilläggsisole...*

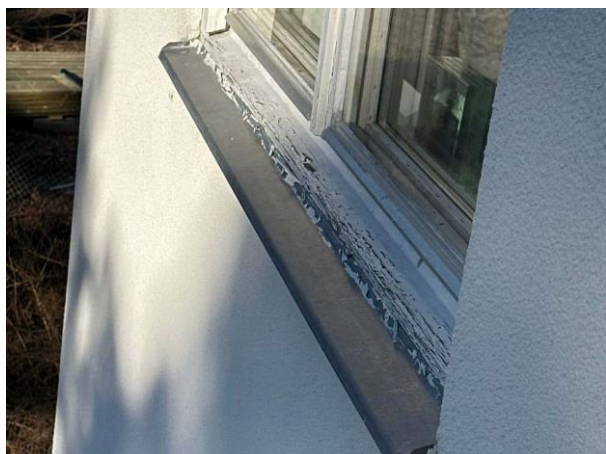
*Bild 7: - Utvändigt, Fönster, Färgsläpp och allmänt underhållsbehov på fönster noterades Putskant saknas på fönsterbleck*

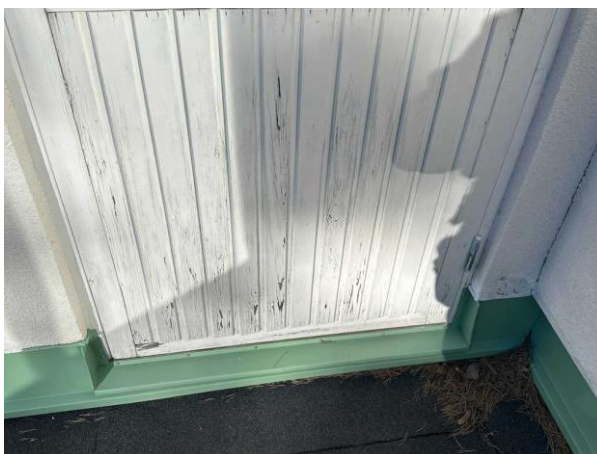
*Bild 8: Utvändigt, Ytterdörr, Färgsläpp noterades på altandörrar*

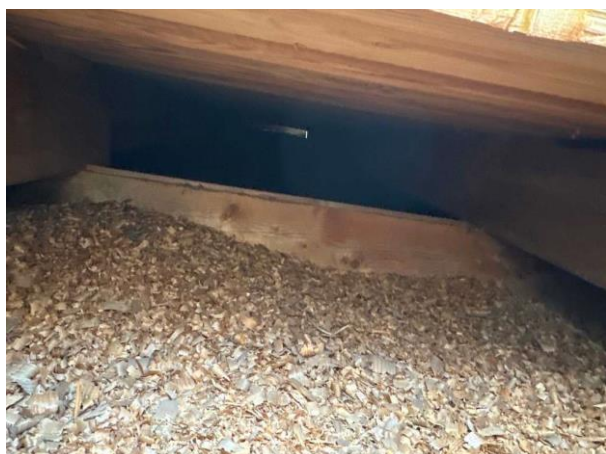
I självdragsventilerade hus föreligger risk för fuktskador på vindar och takkonstruktioner. Det är vanligt att mögel-/röta, mikrobiella skador och lukt orsakade av kondensbildningar och hög luftfuktighet förekommer på vindar/takkonstruktioner och då främst i ett självdragsventilerat hus som detta. Anledningen är just att huset är självdragsventilerat och att bjälklaget inte är tätt. En orsak till fuktproblemen är att varm fuktig luft från bostaden läcker upp till vindsutrymmet under vintern vilket ökar luftfuktigheten i utrymmet och kondens kan bildas på det kalla underlagstaket. Om det har fått eller får fortgå under en längre tid (årigen återkommer) är risken stor för fuktskador (mögel och röta) i takkonstruktionen.

*Bild 9: Utvändigt, Vind, Vinden är väldigt begränsat besiktad ca 1 meter då utrymmet bara är ca 30cm från spånisoleringen*

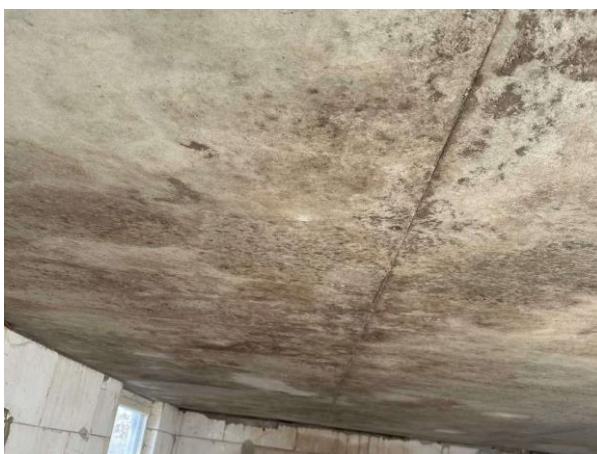
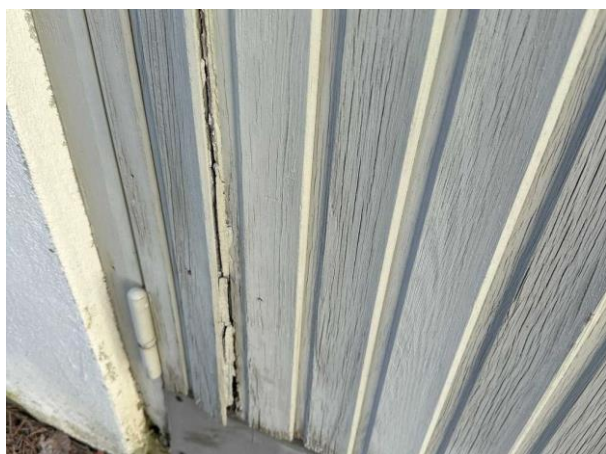
*Bild 10: - Utvändigt, Utvändigt garage, Missfärgning mikrobiell påväxt på tak betongbjälklag Garagedörr skadad och sprucken panel*

*Bild 11: - Utvändigt, Utvändigt garage, Missfärgning mikrobiell påväxt på tak betongbjälklag Garagedörr skadad och sprucken panel*

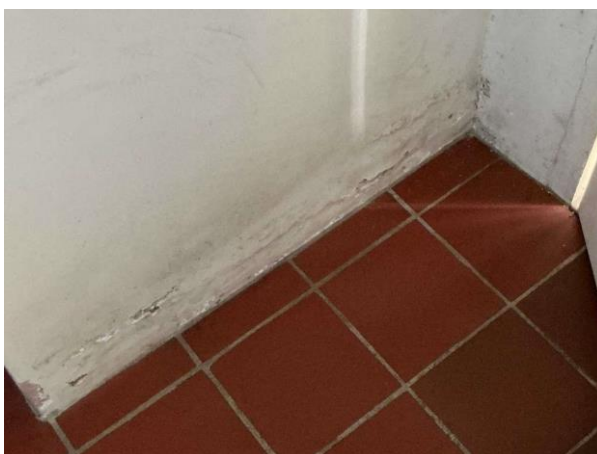
*Bild 12: - Invändigt, Källarplan, Lös klinkerplatta på sockel Fuktgenomslag i innerväggens nedre kant*

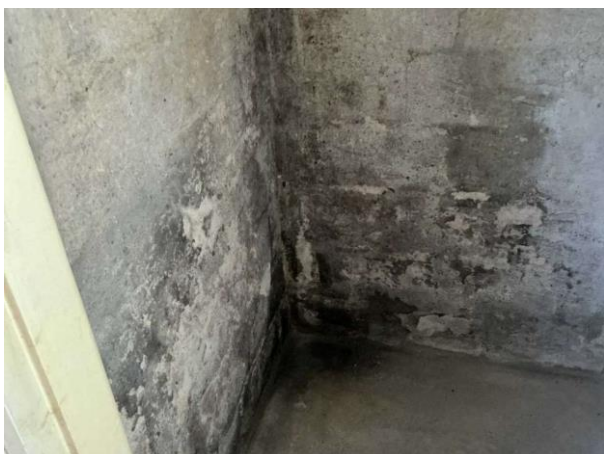
Bild 13: - Invändigt, Källarplan, Fuktgenomslag och mikrobiell påväxt på vägg Vattenkoppling till garage

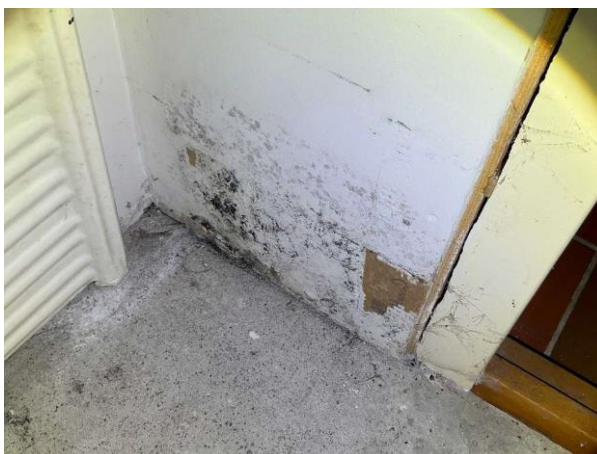
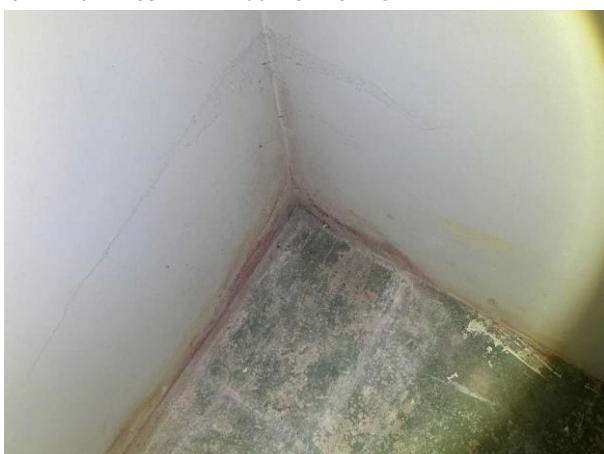
Bild 14: Invändigt, Källarplan, Missfärgning påväxt på innervägg

Bild 15: Invändigt, Källarplan, Missfärgning påväxt på innervägg

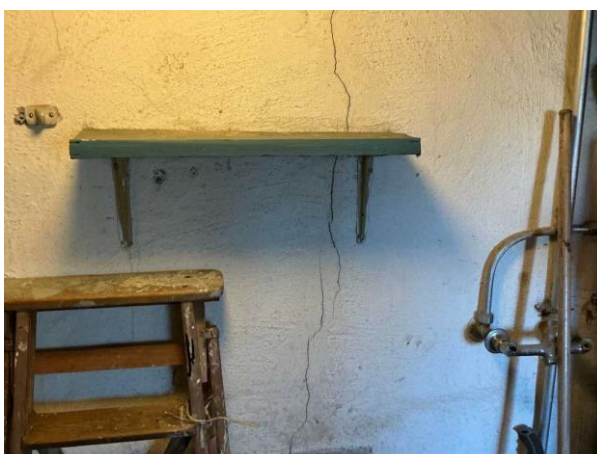
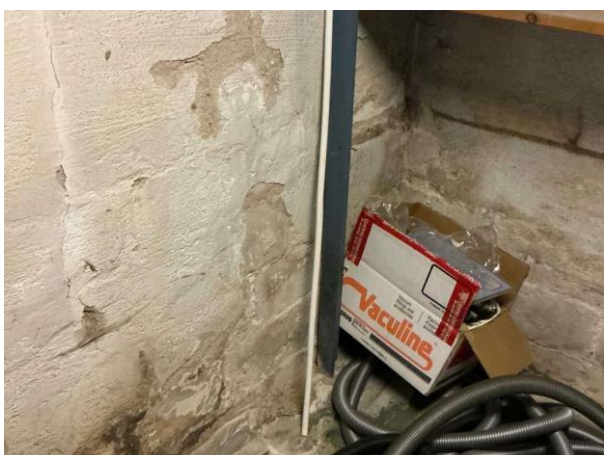
Bild 16: - Invändigt, Källarplan, Missfärgning Fuktgenomslag på yttervägg Spricka i innervägg

Bild 17: - Invändigt, Källarplan, Missfärgning Fuktgenomslag på yttervägg Spricka i innervägg

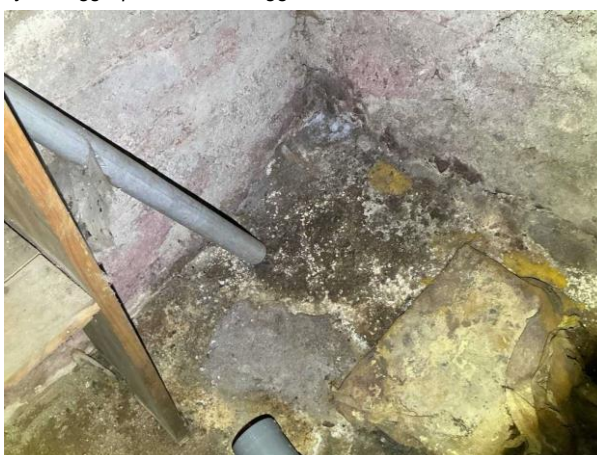
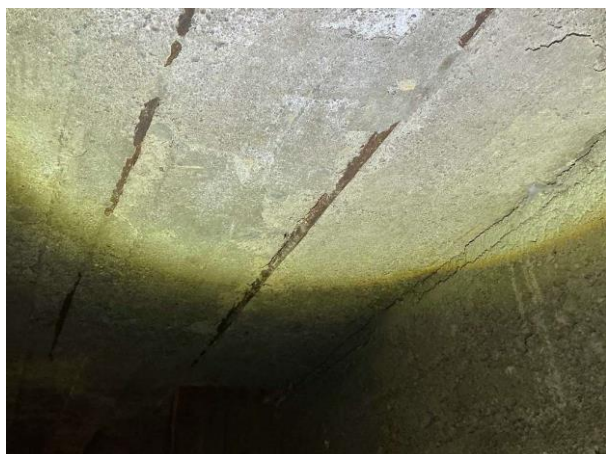
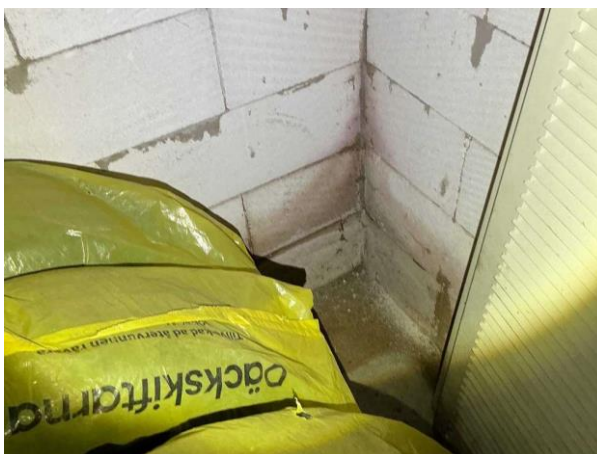
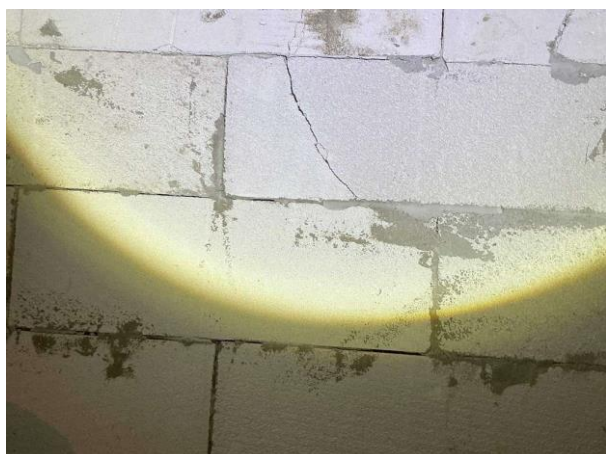
Bild 18: - Invändigt, Källarplan, Äldre rostig gjutjärnsbrunn Fuktgenomslag i källarväggar med mögelpåväxt på golvet Synlig rostig ar...

Bild 19: - Invändigt, Källarplan, Äldre rostig gjutjärnsbrunn  
Fuktgenomslag i källarväggar med mögelpåväxt på golv Synlig  
rostig ar...

Bild 20: - Invändigt, Källarplan, Äldre rostig gjutjärnsbrunn  
Fuktgenomslag i källarväggar med mögelpåväxt på golv Synlig  
rostig ar...

Bild 21: - Invändigt, Källarplan, Äldre rostig gjutjärnsbrunn  
Fuktgenomslag i källarväggar med mögelpåväxt på golv Synlig  
rostig ar...

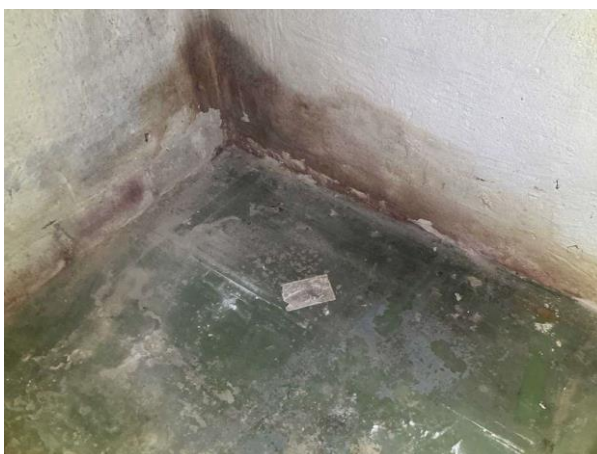
Bild 22: Invändigt, Källarplan, Fuktgenomslag noterades i  
källarväggens nedre kant

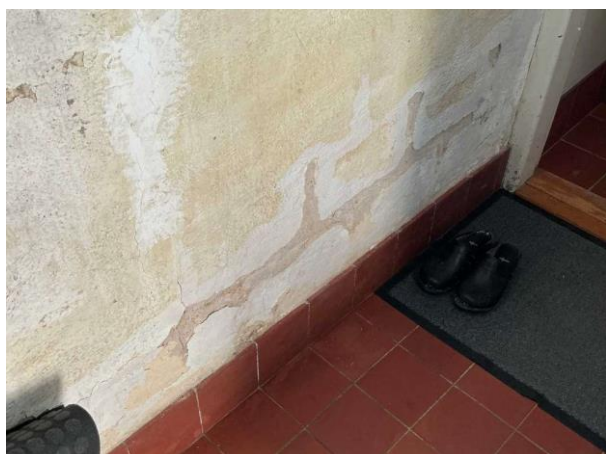
Bild 23: Invändigt, Källarplan, Putssläpp på ytterväggar

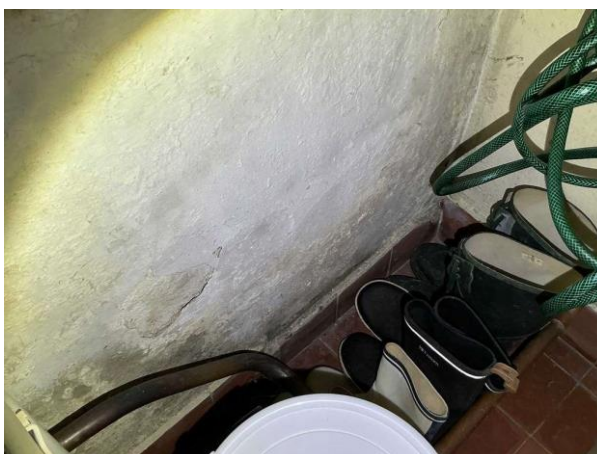
Bild 24: - Invändigt, Källarplan, Äldre standard Golvbrunn av  
gjutjärn Putssläpp och Fuktgenomslag i källarväggarnas nedre  
kant

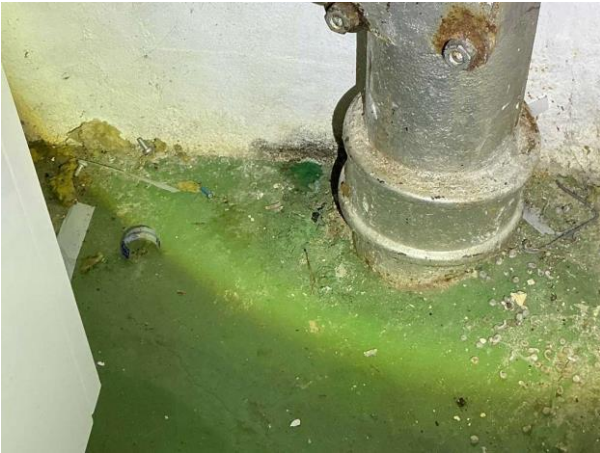
Pannrum	<p>Äldre standard          Dropp från värmesystem noterades bakom värmepump          Äldre gjutjärnsbrunn          Urslag ur betonggolvet          Oljecistern och varmvattenberedare urkopplade          Missfärgning på källarväggar noterades</p>
<b>Entréplan</b>	
Entréhall	--
Trappförråd	Köldbryggor noterades på väggar (mörka fält på spikskallar etc)
Kök	<p>Vridstopp saknas till köksblandaren. En blandare skall endast gå att vrida inom diskhon om inte bänkskivan är av äldre modell med upphöjda kanter runt om.</p> <p>Tät botten i diskbänkskåpen saknas, regler för modern köksmiljö rekommenderar att botten i diskbänkskåpen skall vara tät om det uppstår ett dropläckage skall inte vattnet rinna ner till underliggande golvkonstruktion.</p> <p>Vattenledningar med kopplingar saknar klammer i diskbänkskåpet. En vattenledning som är klamrad vid skarvarna minskar risken för dropläckage.</p> <p>Droppskydd saknas under kyl/frys, regler för köksmiljö rekommenderar att man installerar ett droppskydd under kyl och frys, droppskyddets funktion är att samla upp eventuellt dropp från kondens som vanligtvis uppstår när dräneringsledningen i kylan blir igensatt av smuts etc.</p>

Bild 25: - Invändigt, Källarplan, Äldre standard Dropp från värmesystem noterades bakom värmepump Äldre gjutjärnsbrunn Urslag ur b...

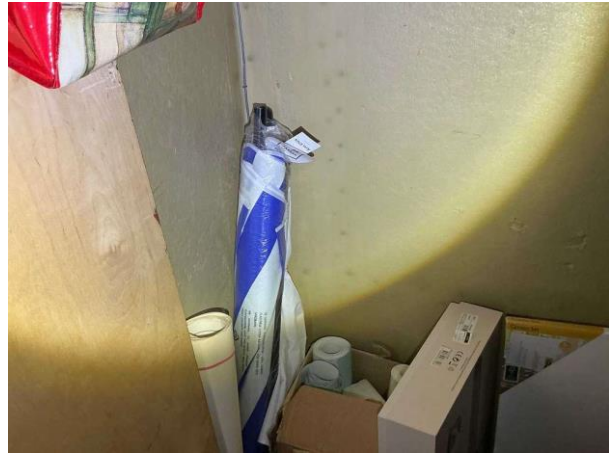
Bild 26: Invändigt, Entréplan, Köldbryggor noterades på väggar (mörka fält på spikskallar etc)

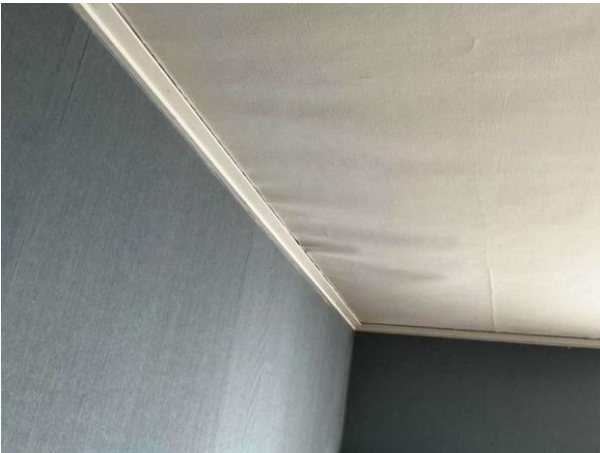
Bild 27: - Invändigt, Entréplan, Missfärgning i golv runt värmerör Skador i vävtak

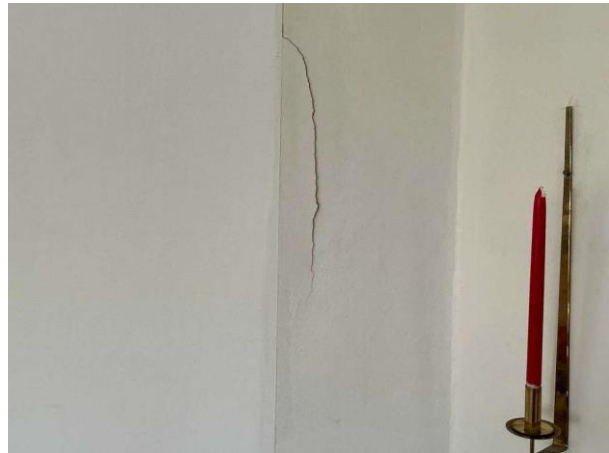
Bild 28: Invändigt, Entréplan, Spricka i puts vid öppenspis

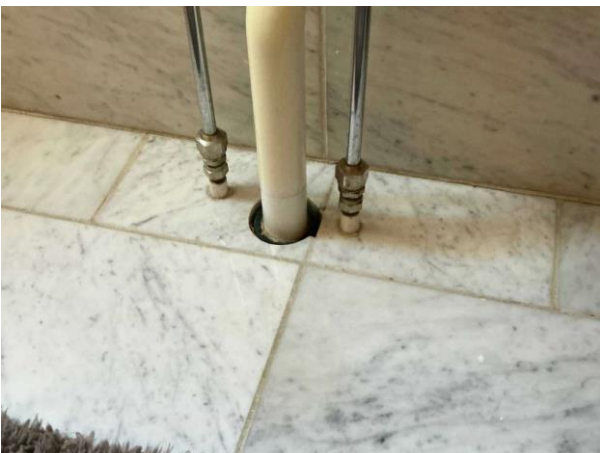
Bild 29: Invändigt, Entréplan, Avloppsrör sticker ej upp ur golvet och det förekommer rör i golv annat än för avlopp

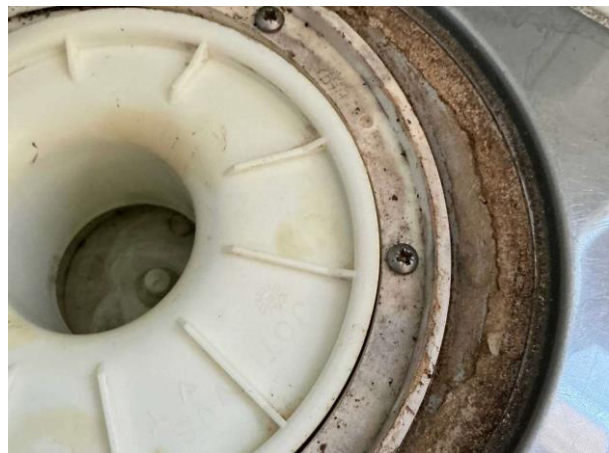
Äldre våtrum vars tekniska livslängd får anses vara uppnådd. Tät-/ytskiktens vattentäta egenskaper minskar med tiden och risken för bakomliggande fuktskador får anses vara förhöjd

Brunnsduk saknas i golvbrunn vilket ökar risken för läckage och vattenskada då den skall täta mellan golvbrunn och tätskikt under klinker

Bild 30: - Invändigt, Överväning, Äldre våtrum Kvalitetsdokument saknas Brunnsduk saknas Äldre golvbrunn av plast Hål i vägg duschz...

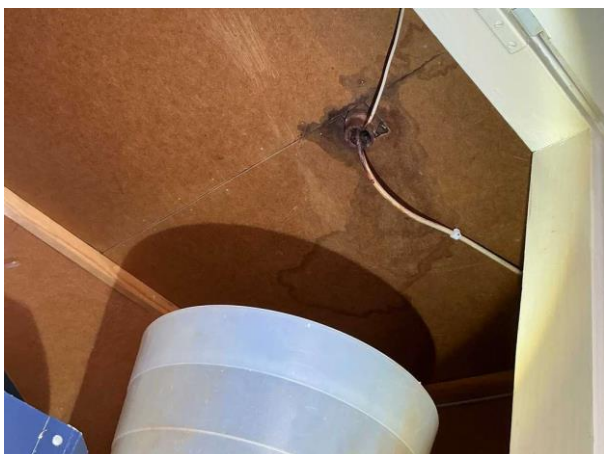
Bild 31: Invändigt, Övervåning, Spår av äldre läckage i tak i garderob

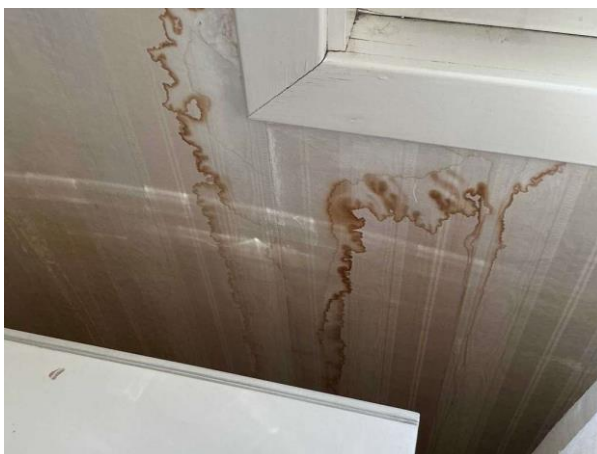
Bild 32: Invändigt, Övervåning, Spår av äldre läckage på vägg innan fönsterbyte

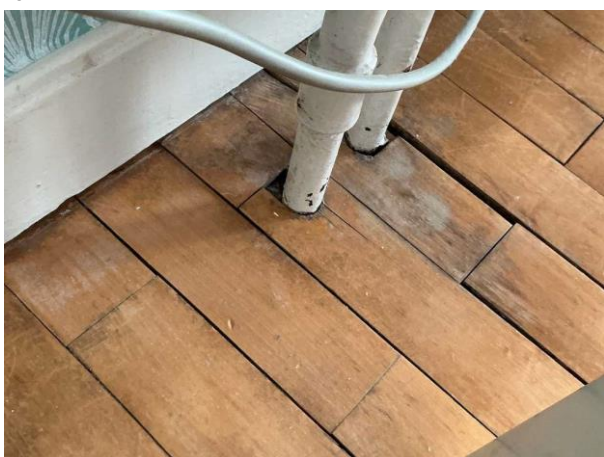
Bild 33: Invändigt, Övervåning, Golvet har gått isär vid radiator

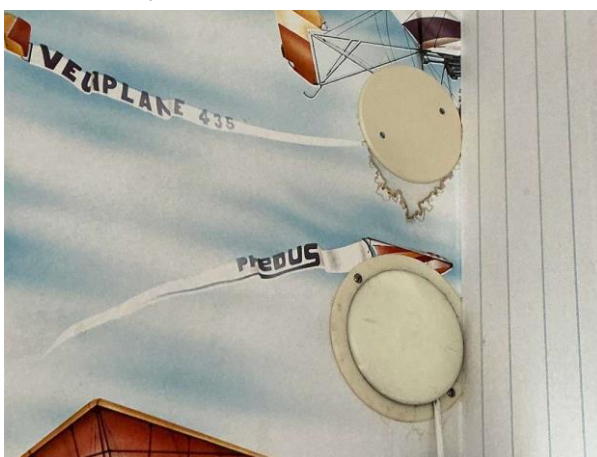
Bild 34: Invändigt, Övervåning, Fläck vid eldosa
