Uppdragsnummer 22010235  
2026-058

## ÖVERLÅTELSEBESIKTNING

CEDERN 45

Alvägen 41, 182 48 Enebyberg

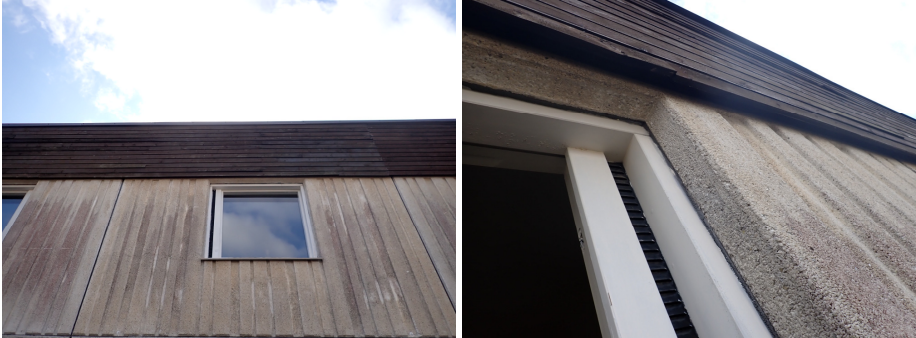
| <b>Fasad:</b> | <p>Taksargspaneler är torrspruckna/snedvridna.<br/>Fasadbeton är mot baksidan missfärgade/smutsiga.</p> |

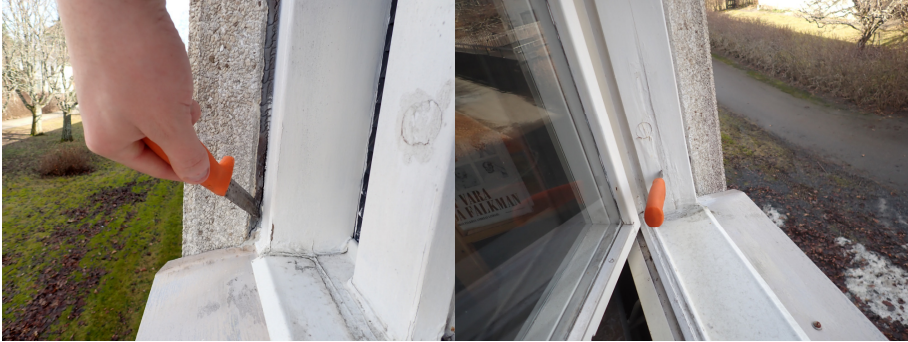
| <b>Fönster:</b> | <p>Fönsterbleck mot sovrum 4 uppe sitter otätt.<br/>Färgsläpp noteras generellt på fönster.<br/>Rötskada på fönsterkarm i sovrum 1.<br/>Otätt in generellt mellan fönster och betongfasader.</p> <p><b>Riskanalys</b><br/>Otäta delar/glipor i fasader och runt fönster/dörrar kan leda till att dagvatten tar sig in i bakomliggande konstruktioner och kan då orsaka fukt, mögel och/eller rötrelaterade skador.</p> |

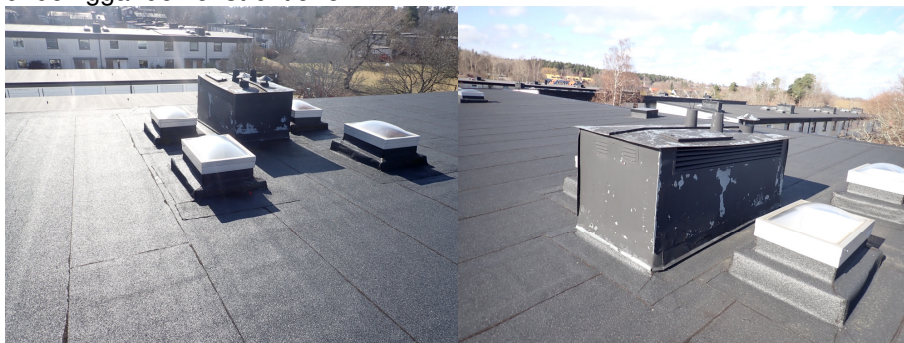
Låglutande tak är en känd riskkonstruktion.

Äldre takplåt kring ventilationshuv med färgsläpp och rostangrepp.

Låglutande tak är en känd riskkonstruktion, risk finns för att fukt, mögel och/eller rötelaterade skador kan uppstå om brister uppstår i anslutningar/skarvar och/eller runt anslutningen mellan takpapp och takgenomföringar.

Dåligt tätade/äldre takgenomföringar kan leda till att dagvatten tränger in på vinden vilket i sin tur kan leda till fukt, mögel och/eller rötelaterade skador på underliggande konstruktioner.

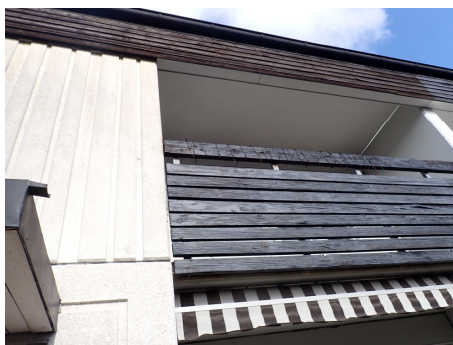
Torrspäckor i balkongstaket.

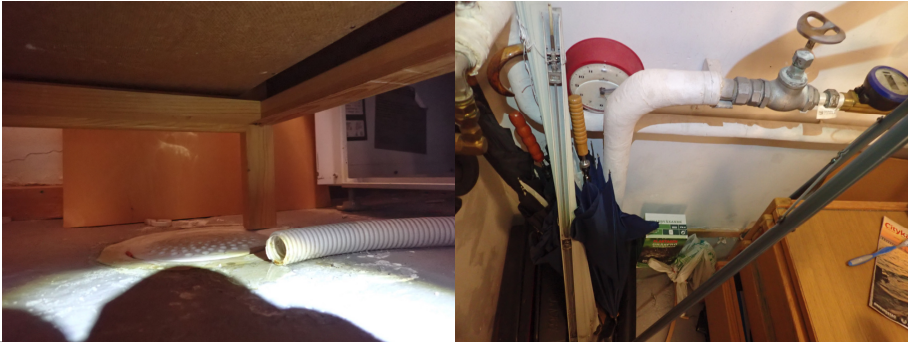
| Pannrum: | <p>Tätskikt saknas (golvbrunn finns).</p> <p>Riskanalys<br/>Varmvattenberedare och inkommande vatten är placerat i ett utrymme utan tätskikt/fuktskydd och kan vid läckage orsaka fukt, mögel och/eller rötelaterade skador.</p> |

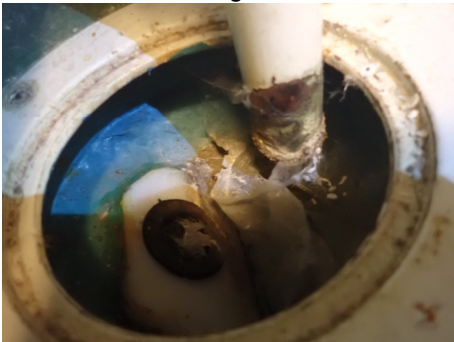
| Tvättstuga: | <p>Äldre åldersmässigt avskrivet tätskikt.</p> <p>Äldre golvbrunn av gjutjärn med rostangrepp.</p> <p>Mattsläpp kring golvbrunn.</p> <p>Självdraagsventilation i våtrum.</p> <p>Med anledning av ovan noterade punkter samt ålder är tvättstugan i stort behov av renovering.</p> |

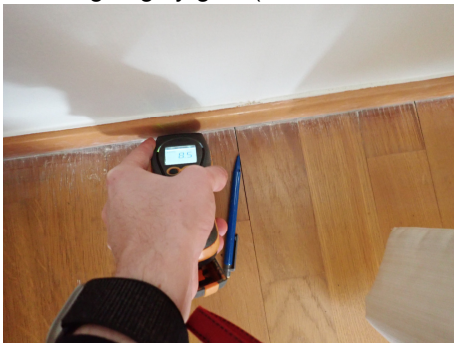
| Matsal: | Missfärgning i ytgolv (torrt vid besiktningen). |

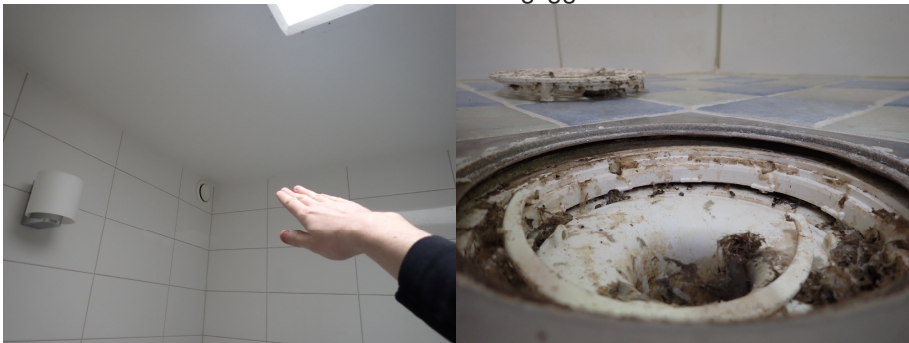
| WC/dusch: | <p>Självdraagsventilation i våtrum.</p> <p><b>Risikanalyt</b><br/> Avsaknad av mekanisk ventilation i våtrum ökar risken för fukt, mögel och/eller rötrelaterade skador i omkringliggande konstruktioner (vind/tak/vägg mm). Eftersom fuktig luft och vattenånga då ej ventileras bort på ett effektivt sätt utan istället riskerar att läcka in i omkringliggande konstruktioner.</p> |
