Anticimex Överlåtelsebesiktning av småhus - nivå 1

Fastighetsbeteckning: Danderyd 2:158	
Fastighetsägare: Anna Killander, Per Anders Broliden	
Fastighetsadress: Sjöbergsvägen 30	
Postnummer: 182 37	Ort: Danderyd

Besiktningdatum: 2026-04-16	Protokollnummer: 69649086
Temperatur: 12 °C	Väderlek: Molnigt
Tekniker: Nicklas Larsson	
E-post: nicklas.larsson@Anticimex.se	
Kontor: Stockholm Norr	
Närvarande: Fastighetsägare

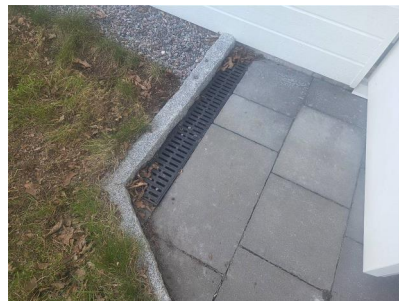
Marken lutar mot huset.
- Vid entrén samt uppe vid garage/parkering finns dräneringsrännor.
Rekommenderas att rensa och rengöra för att minska risken för stopp.

Detta innebär en ökad fuktbelastning mot grunden vilket i sin tur kan orsaka fuktskador i huset.

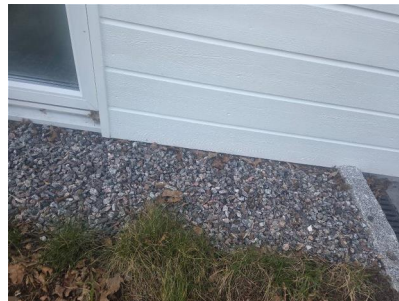
Fasaden nära mark

När fasaden går ner mot mark är det en risk ur fuktsynpunkt. Risk finns att träfasaden och bakomvarande konstruktion vid nederbörd fuktas upp, med fuktrelaterade skador som följd.

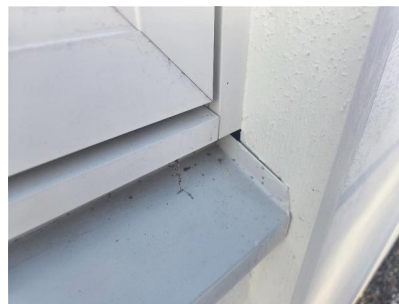
Fönsterbleck är otäta vid infästningar.

Eftersom fönsterblecken är otäta finns risk att vatten rinner in i väggen vilket i sin tur kan leda till fuktskador i väggkonstruktionen.

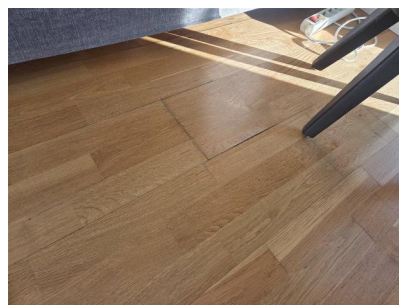
Äldre och vid beiktningstillfället torra missfärgningar på parkettgolv. Bedöms inte bero på eller lett till bakomliggande skador

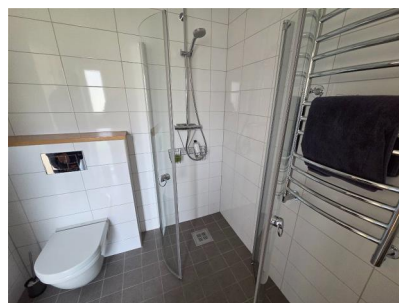
Inbyggd spolcistern till toalett saknar skvallerrör.

Utän skvallerrör finns risk att eventuellt läckage inte upptäcks, vilket kan leda till fuktskador i omkringliggande konstruktioner.

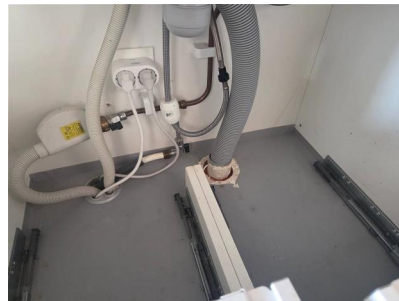
Fuktskydd finns i diskbänkskåp men är inte helt tätt.

Utan fuktskydd är det svårt att upptäcka läckage från rörledningar. Vatten kan då tränga in i omkringliggande konstruktioner och orsaka fuktskador.

För att upptäcka eventuella läckage, täta fuktskydd och/eller installera vattenlarm

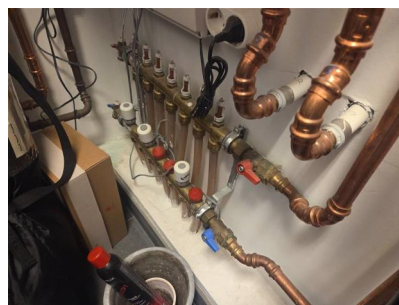
Golvvärmefördelare saknar vattentät botten och vattenlarm.
Rekommenderas att installera ett vattenlarm för att upptäcka eventuella smygläckage

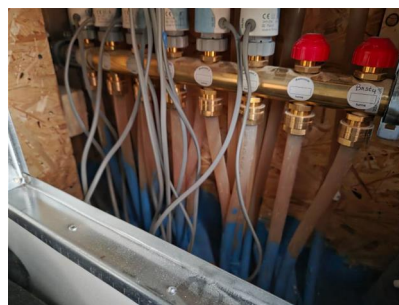
Golvvärmefördelare saknar vattentät botten och vattenlarm. Rekommenderas att installera ett vattenlarm för att upptäcka eventuella smygläckage
