Uppdragsnummer 22010235
2026-086

ÖVERLÅTELSEBESIKTNING

MJÖLNARTORP 29

Danderydsvägen 16K, 182 66 Djursholm

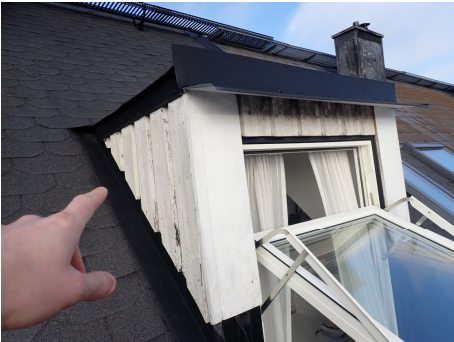
Fasad:	<p>Fasadpaneler på takkupor har algpåväxt och färgsläpp. Otätt in mellan fönsterkarm och kalksandstensfasad mot baksidan.</p> <p>Riskanalys Otäta delar/glipor i fasader och runt fönster/dörrar kan leda till att dagvatten tar sig in i bakomliggande konstruktioner och kan då orsaka fukt, mögel och/eller rötrelaterade skador.</p> <div style="display: flex; justify-content: space-around;">

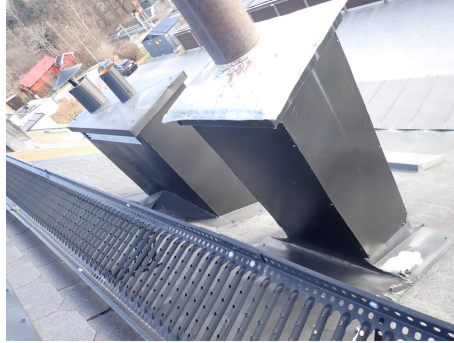
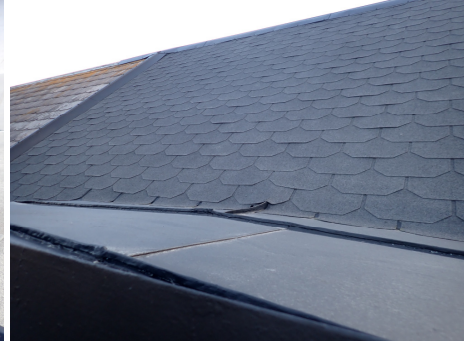
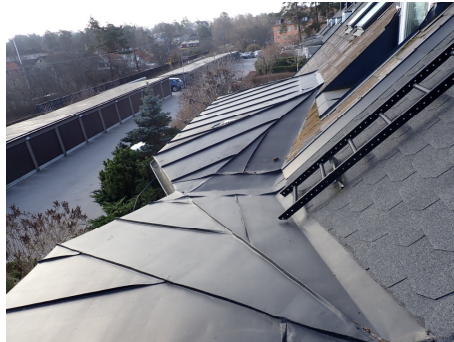
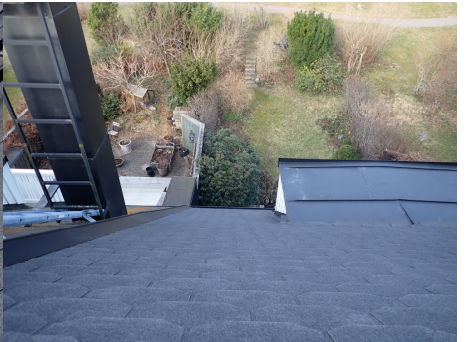
Äldre takplåtar kring takkupor och takventilationer.

Äldre takplåtar/takgenomföringar kan leda till att dagvatten tränger in på vinden vilket i sin tur kan leda till fukt, mögel och/eller rötelaterade skador på underliggande konstruktioner.

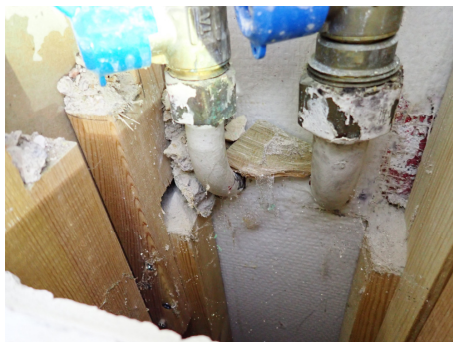
Kopplingar placerade i vägglits utan fuktlarm/tätskikt.

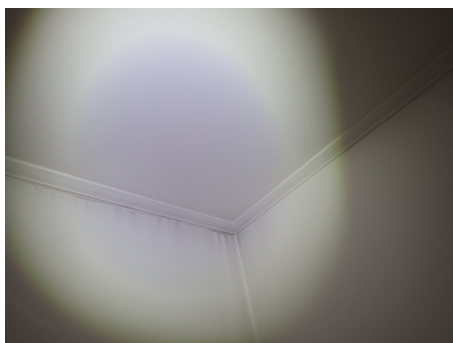
Svartningar noteras upp mot taklist, beror på undertryck/tjuvläckage av luft.

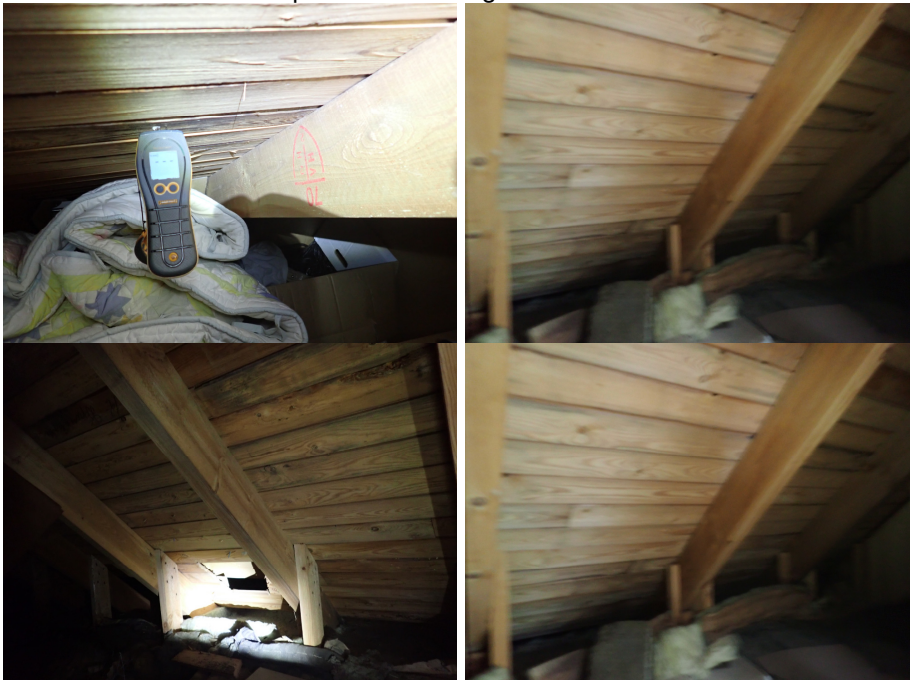
En del svärtningar/missfärgningar noteras på råsponten, torra vid besiktningen.
Inklädda snedtak är en känd riskkonstruktion.

Inklädda snedtak är en riskkonstruktion, om ventilationen mellan innertaket och yttertaket är felaktig och/eller bristfällig finns risk för att den varma luften som stiger upp ifrån inomhusmiljön inte kan ventileras bort, luften kondenserar då och kan ge upphov till fukt, mögel och/eller rötelaterade skador i snedtaken eller på vindarna kring.
