## Utlåtande över ÖVERLÅTELSEBESIKTNING

Danderyd Fyren 20  
Kevinge strand 21e, 18257 Danderyd

Omfattning:	Okulär besiktning av huvudbyggnad + energideklaration
Besiktningsdag:	2026-03-10 kl 13:30
Närvarande:	Nikolai Grull

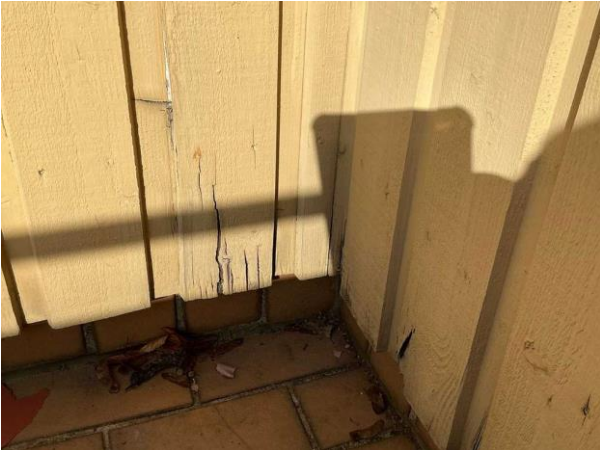
Bild 1: - Utvändigt, Fasad, Puts -s.k enstegstätad putsfasad har visat sig vara känsliga för fukt se riskanalysen Lokal rötsk...

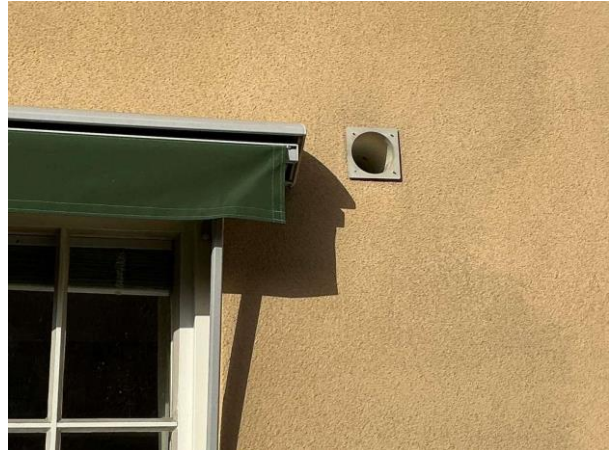
Forskning på dessa typer av fasadsystem har under senare år visat att det kan föreligga risk för skador. Detta gäller framförallt moderna byggnader med relativt mycket isolering i ytterväggarna. Skador kan uppkomma med "mögel" och fuktrelaterade skador isolerskivor bakom putsen, Orsaken till detta är dels att isoleringen (putsbäraren) har monterats på trästommen innan denna (eller i vart fall utsidan av densamma) hunnit torka ut vilket har inneburit att man byggt in fuktigt material i konstruktionen. Dels har skador orsakats av att konstruktionen tillförts fukt pga. otätheter i fasaden, till exempel otäta infästnings- och anslutningsdetaljer, hål eller genomföringar. Fukt som kommer in i konstruktionen har svårt att torka ut vilket innebär att det föreligger risk för att skador kan uppkomma i ytterväggen.

Bild 2: - Utvändigt, Fasad, Puts -s.k enstegstätad putsfasad har visat sig vara känsliga för fukt se riskanalysen Lokal rötsk...

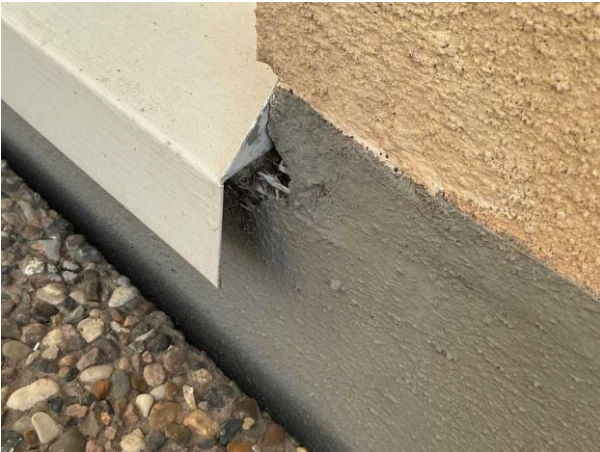
<b>Ytterdörr</b>	Otätt vid tröskelbleck på altandörr
<b>Vind</b>	<p>Inget särskilt att notera</p> <p>Parallellisolerade /snedtak se riskanalysen</p>
<b>Yttertak</b>	<p>Taket är besiktat i anslutning till balkongen och från marken</p> <p>Färgsläpp på plåttak noterades</p>
<b>Övrigt</b>	--

Bild 3: Utvändigt, Ytterdörr, Otätt vid tröskelbleck på altandörr

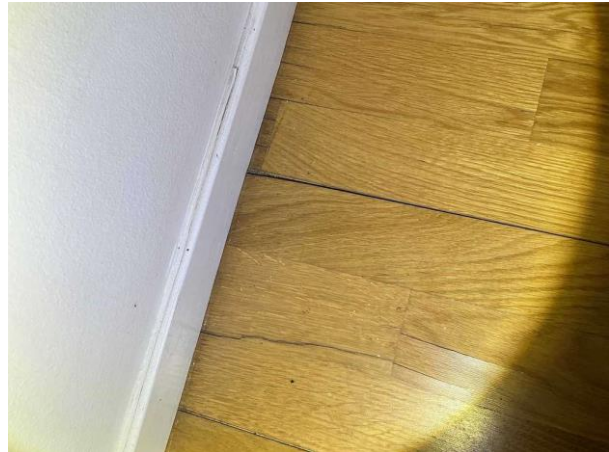
Bild 4: Invändigt, Källarplan, Missfärgningar/Spår av fukt som trängt in via källarväggens nedre kant missfärgad parkett (torrt ...

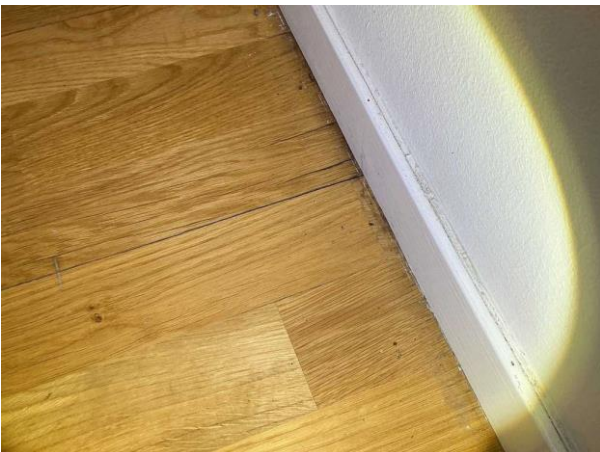
Bild 5: Invändigt, Källarplan, Missfärgningar/Spår av fukt som trängt in via källarväggens nedre kant missfärgad parkett (torrt ...

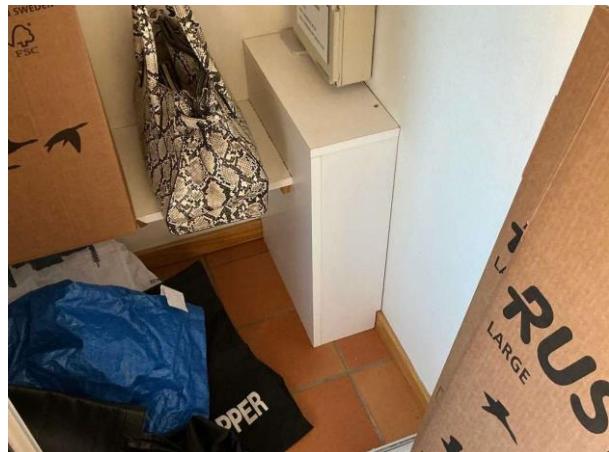
<b>Entréplan</b>	
Entréhall	Skåp med golvvärmslingor igenbyggt med hylla Lokalt bom i några plattor
Wc	--
Vardagsrum	Skador i parkettgolv
Kök	Skada i bänkskiva och en skåplucka är lös

Bild 6: - Invändigt, Entréplan, Skåp med golvvärmslingor igenbyggt med hylla Lokalt bom i några plattor
