Utlåtande över ÖVERLÅTELSEBESIKTNING

Danderyd Skiftet 3
Blidövägen 34, 18249 Enebyberg

ÖVERLÅTELSEBESIKTNING FÖR SÄLJARE

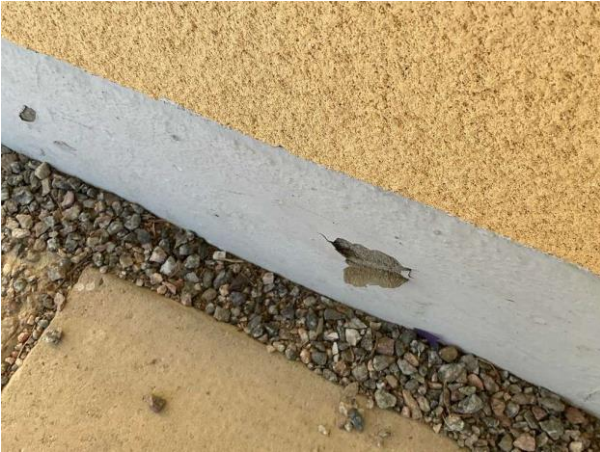
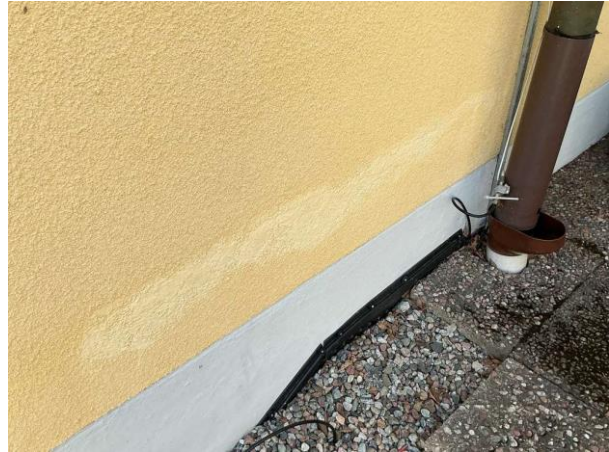
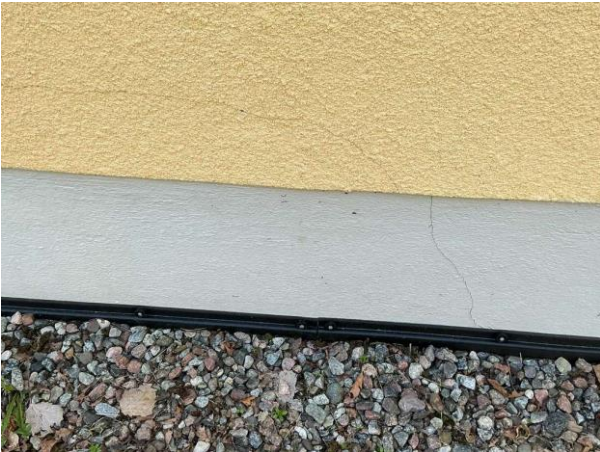
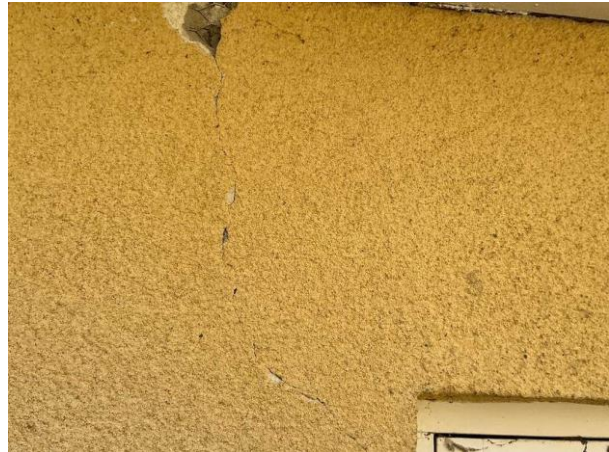
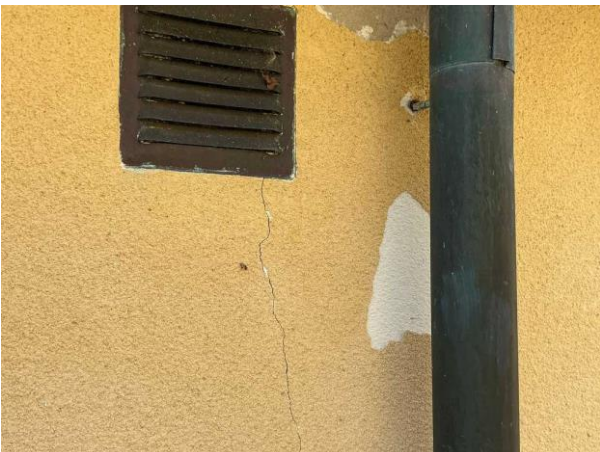
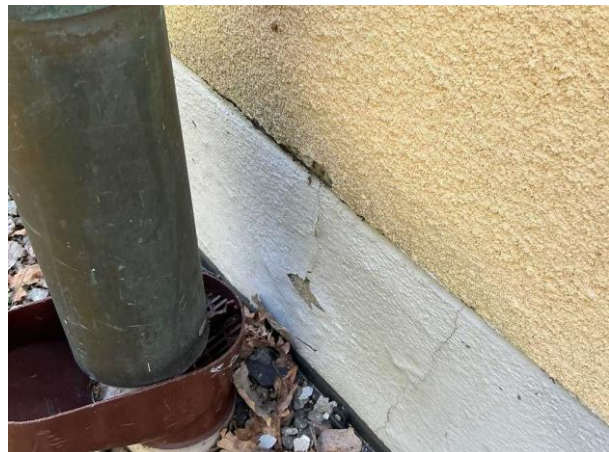
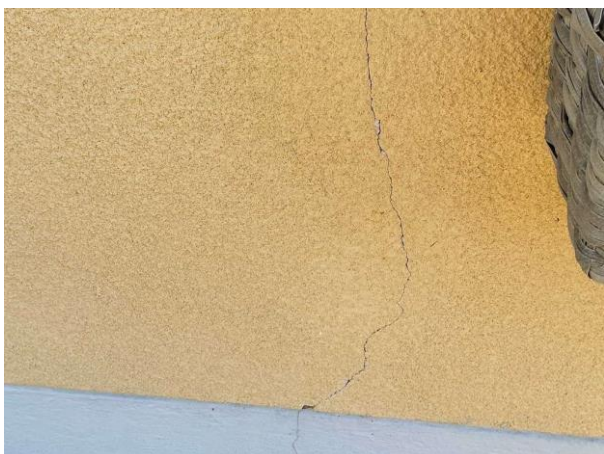
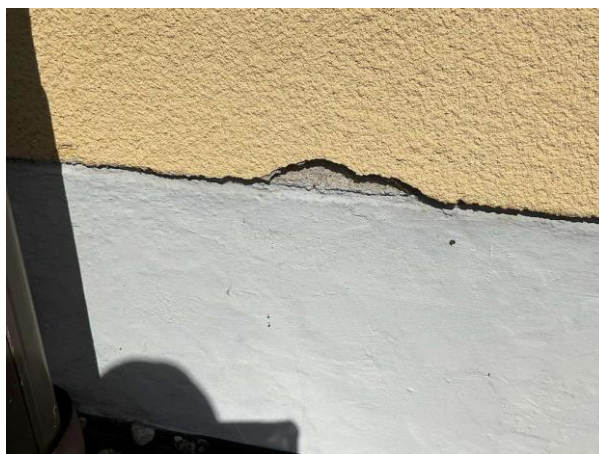
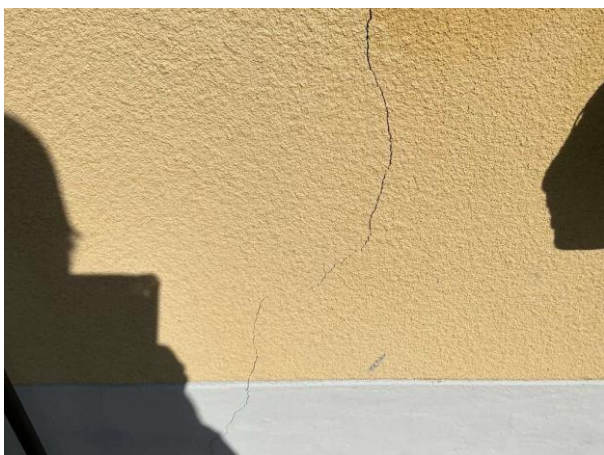
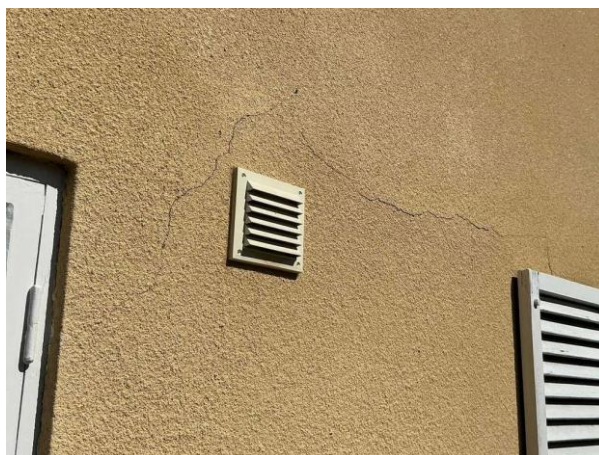
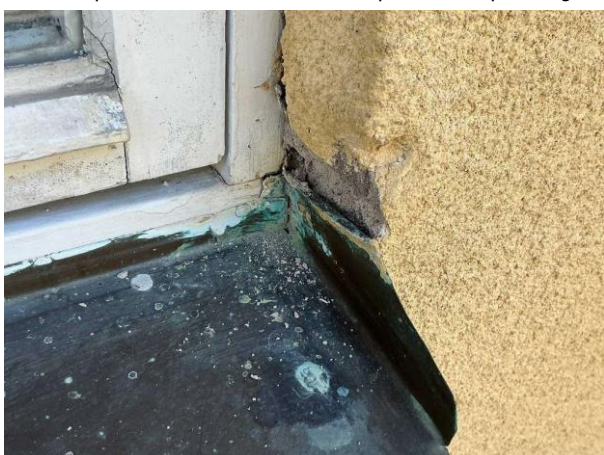
Mark	Dränering från 1994. Typ Platonmatta sticka upp ovan mark En dränerings tekniska livslängd beräknas till ca 25-30år beroende på utförande och markförhållanden. Se riskanalysen
Fasad	Flagor,färgsläpp, lagningar, sprickor och bomputs förekommer behov av reparation eller omputsning Lös puts vid bleck på fönster ovan garage
Fönster	Bleck saknas vid vädringsfönster
Ytterdörr	--
Avvattning	--
Vind	Del av vinden är besiktningsbar trygghetsvakt (värmeslingor som höjer vindens temperatur på vintern för att minska risken för kondens och mikrobiell påväxt) installerad 2014 Vinden är isolerad med Isocell Vind tillbyggnadsdel 1968 och garage ej åtkomlig för besiktning (utgår) Huset är självdragsventilerat, se riskanalysen gäller främst obesiktad delar av vinden
Yttertak	Tak ovan huvudbyggnad besiktat i anslutning till taksäkerhet Färgsläpp och missfärgningar av takfot noterades Taket är inte ramspikat 2 rader runt om Mossa noterades på taket Äldre buckliga plåtar vid skorsten och takgenomföringar Färgsläpp på rännalsplåt Något bristfällig täckning på takpannor över rännal Tak ovan garage Okänd ålder bedöms äldre då begynnande sprickbildningar noteras på uppvik av papp Invärdig takavvattning är alltid känsligt för läckage och takbrunnar bör rensas regelbundet Mossa noterades på skuggsidor Fotplåt har bristfällig överlappning mot taksarg Se riskanalysen

Bild 1: - Utvändigt, Fasad, Flagor, Färgsläpp, lagningar, sprickor och bomputs förekommer behov av reparation omputsning Lös...

Bild 2: - Utvändigt, Fasad, Flagor, Färgsläpp, lagningar, sprickor och bomputs förekommer behov av reparation omputsning Lös...

Bild 3: - Utvändigt, Fasad, Flagor, Färgsläpp, lagningar, sprickor och bomputs förekommer behov av reparation omputsning Lös...

Bild 4: - Utvändigt, Fasad, Flagor, Färgsläpp, lagningar, sprickor och bomputs förekommer behov av reparation omputsning Lös...

Bild 5: - Utvändigt, Fasad, Flagor, Färgsläpp, lagningar, sprickor och bomputs förekommer behov av reparation omputsning Lös...

Bild 6: - Utvändigt, Fasad, Flagor, Färgsläpp, lagningar, sprickor och bomputs förekommer behov av reparation omputsning Lös...

Bild 7: - Utvändigt, Fasad, Flagor, Färgsläpp, lagningar, sprickor och bomputs förekommer behov av reparation omputsning Lös...

Bild 8: - Utvändigt, Fasad, Flagor, Färgsläpp, lagningar, sprickor och bomputs förekommer behov av reparation omputsning Lös...

Bild 9: - Utvändigt, Fasad, Flagor, Färgsläpp, lagningar, sprickor och bomputs förekommer behov av reparation omputsning Lös...

Bild 10: - Utvändigt, Fasad, Flagor, Färgsläpp, lagningar, sprickor och bomputs förekommer behov av reparation omputsning Lös...

Bild 11: - Utvändigt, Fasad, Flagor, Färgsläpp, lagningar, sprickor och bomputs förekommer behov av reparation omputsning Lös...

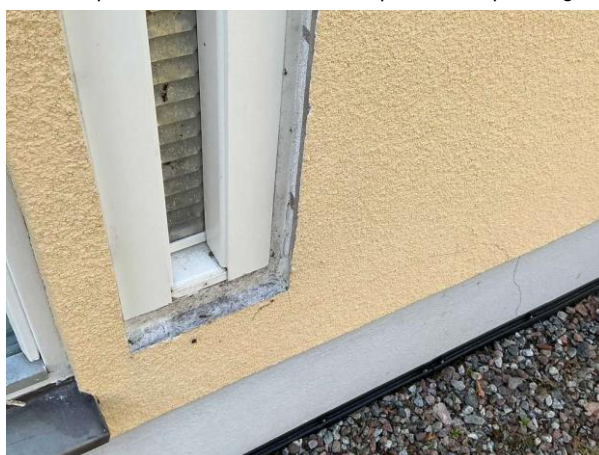
Bild 12: Utvändigt, Fönster, Bleck saknas vid vädringsfönster

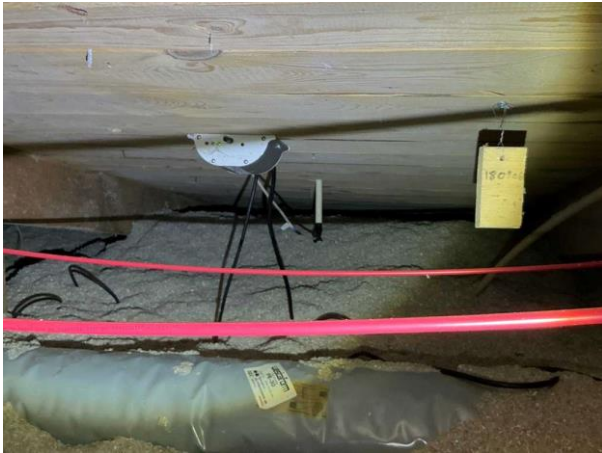
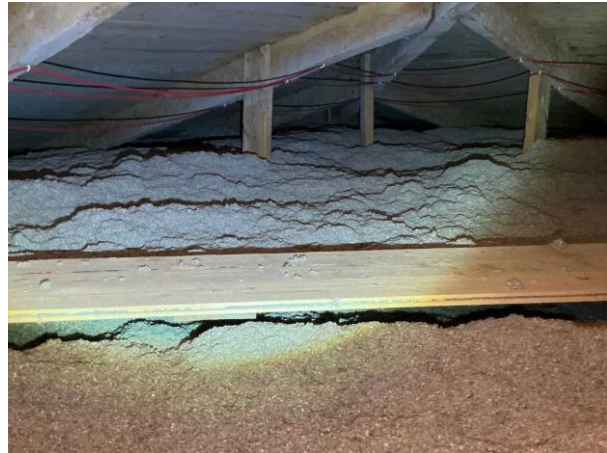
Bild 13: - Utvändigt, Vind, Del av vinden är besiktningsbar trygghetsvakt installerad och isolerad med isocell Vind tillbyggn...

Bild 14: - Utvändigt, Vind, Del av vinden är besiktningsbar trygghetsvakt installerad och isolerad med isocell Vind tillbyggn...

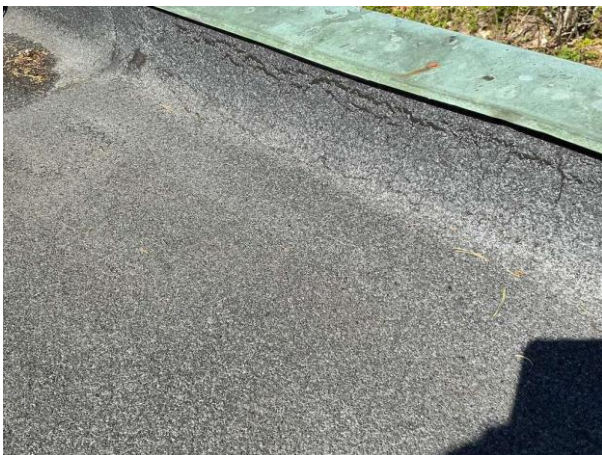
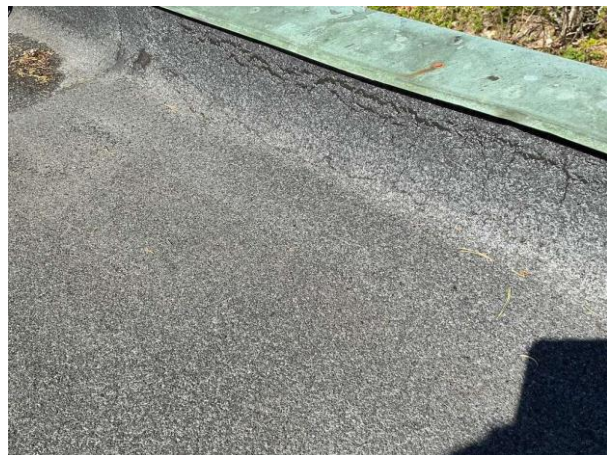
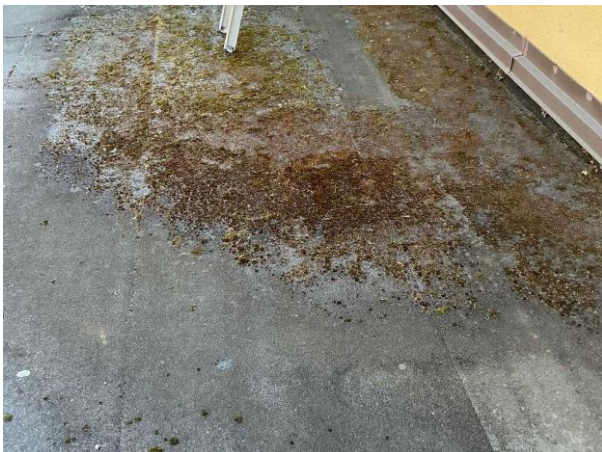
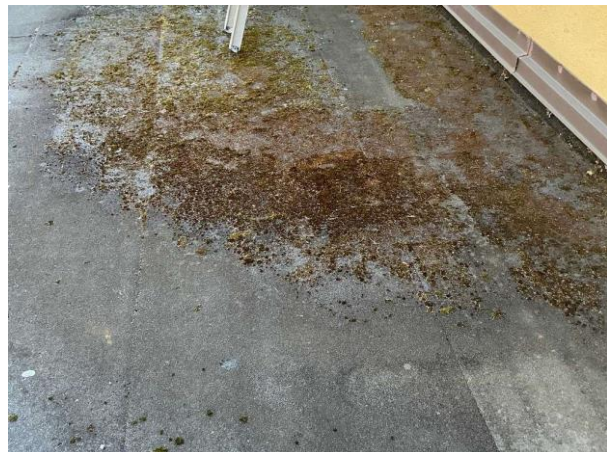
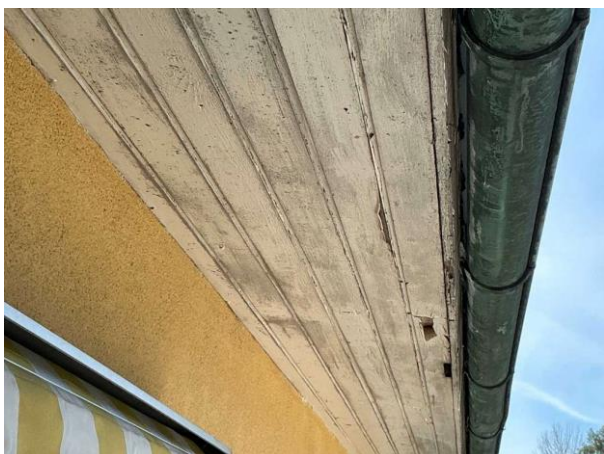
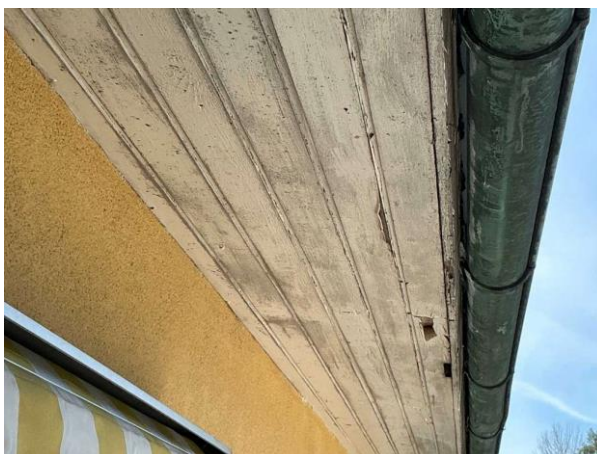
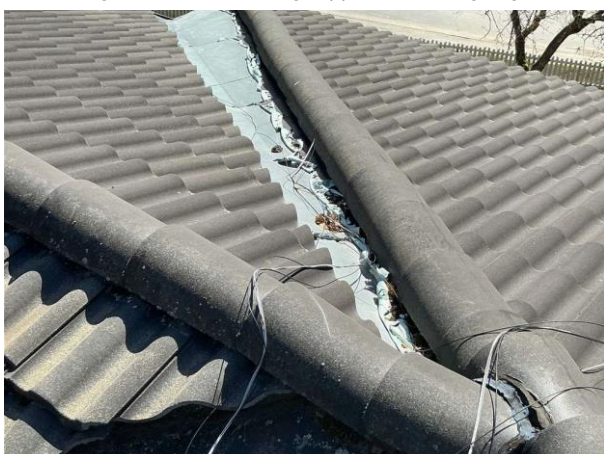
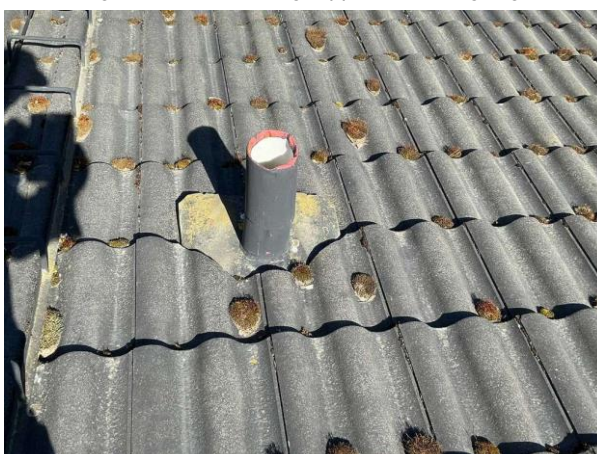
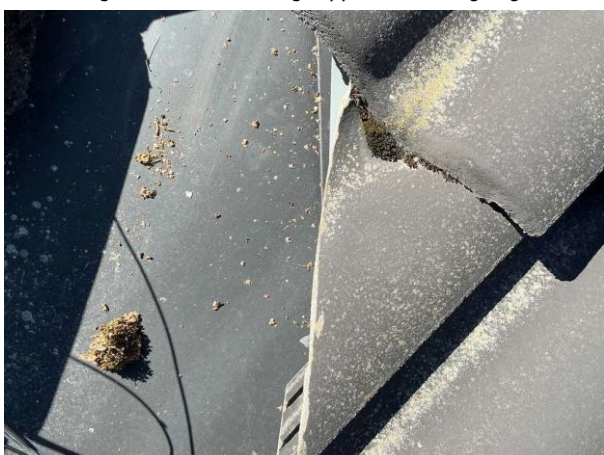
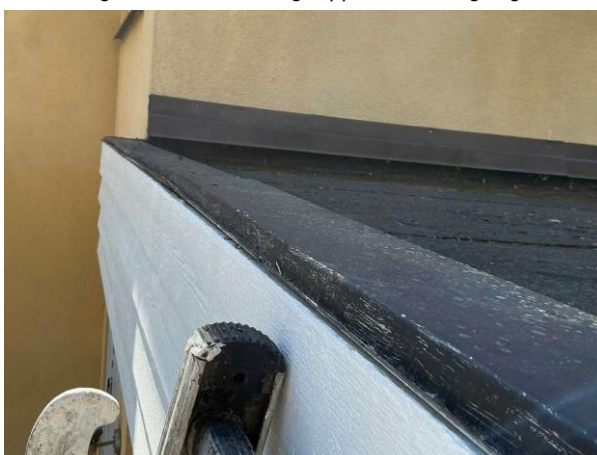
Tak. Brister som noterades på taket ökar risken för läckage med bakomliggande fukt och mögelskador som följd, invändig takavvattning är en känslig konstruktion som ökar risken för läckage vid golvbrunn. Låglutande papptak av äldre modell där pappen har vissa stresskador och ålderstecken ökar risken för läckage i garagetaket

Bild 15: - Utvändigt, Yttertak, Tak ovan huvudbyggnad besiktat i anslutning till taksäkerhet Färgsläpp och missfärgningar av takf...

Bild 16: - Utvändigt, Yttertak, Tak ovan huvudbyggnad besiktat i anslutning till taksäkerhet Färgsläpp och missfärgningar av takf...

Bild 17: - Utvändigt, Yttertak, Tak ovan huvudbyggnad besiktat i anslutning till taksäkerhet Färgsläpp och missfärgningar av takf...

Bild 18: - Utvändigt, Yttertak, Tak ovan huvudbyggnad besiktat i anslutning till taksäkerhet Färgsläpp och missfärgningar av takf...

Bild 19: - Utvändigt, Yttertak, Tak ovan huvudbyggnad besiktat i anslutning till taksäkerhet Färgsläpp och missfärgningar av takf...

Bild 20: - Utvändigt, Yttertak, Tak ovan huvudbyggnad besiktat i anslutning till taksäkerhet Färgsläpp och missfärgningar av takf...

Bild 21: - Utvändigt, Yttertak, Tak ovan huvudbyggnad besiktat i anslutning till taksäkerhet Färgsläpp och missfärgningar av takf...

Bild 22: - Utvändigt, Yttertak, Tak ovan huvudbyggnad besiktat i anslutning till taksäkerhet Färgsläpp och missfärgningar av takf...

Bild 23: - Utvändigt, Yttertak, Tak ovan huvudbyggnad besiktat i anslutning till taksäkerhet Färgsläpp och missfärgningar av takf...

Bild 24: - Utvändigt, Yttertak, Tak ovan huvudbyggnad besiktat i anslutning till taksäkerhet Färgsläpp och missfärgningar av takf...

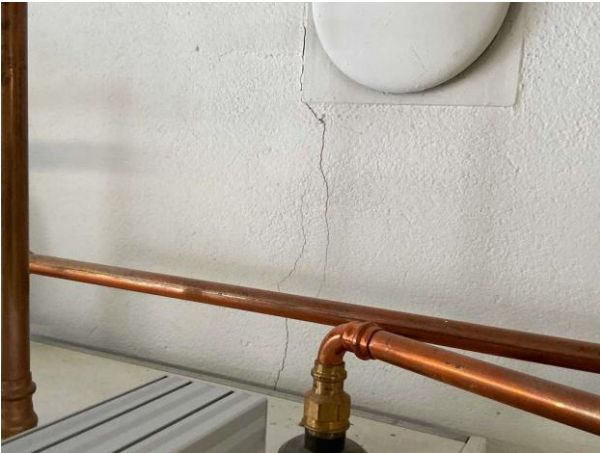
Bild 25: - Invändigt, Garage, Ytterväggar är belamrade med bohag och golvet är täckt med plastgolv. Golvbrunn saknas enligt sälj...

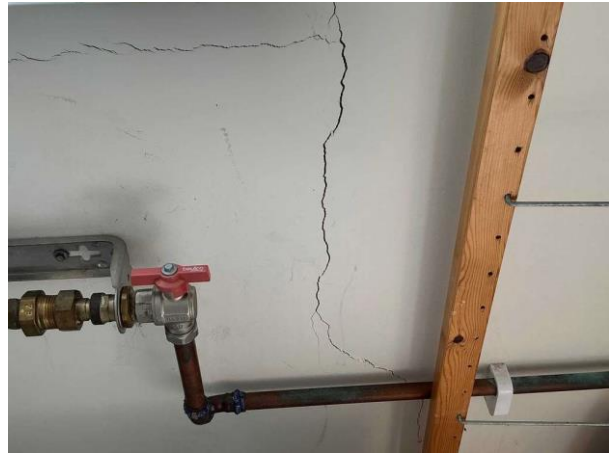
Bild 26: Invändigt, Entréplan, Spricka i grundmuren

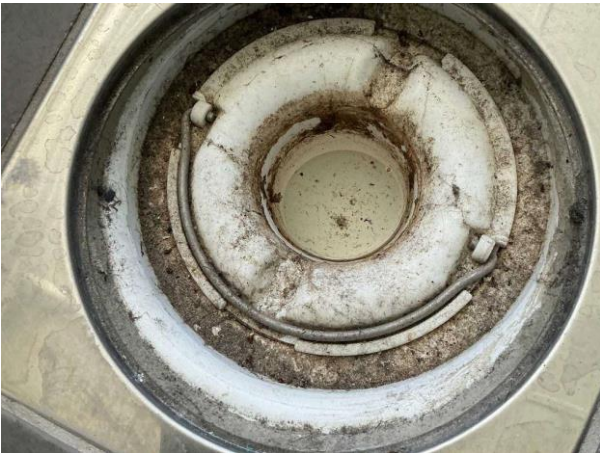
Tätskikt saknas i tvättstugan om läckage uppstår i rum utan tätskikt kan kringliggande konstruktioner fuktas upp

Bild 27: - Invändigt, Entréplan, Utfört utan tätskikt på golv och klämring saknas i golvbrunnen. Sk bomgolv noterades (ihåligt ljud...

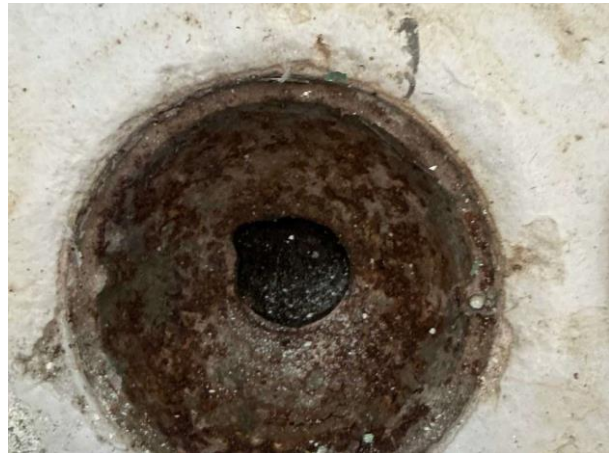
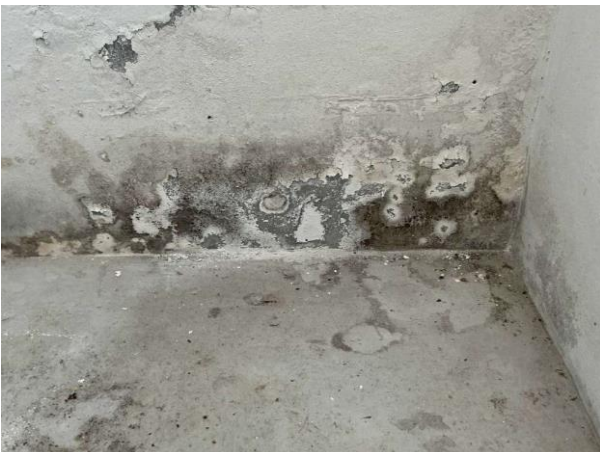
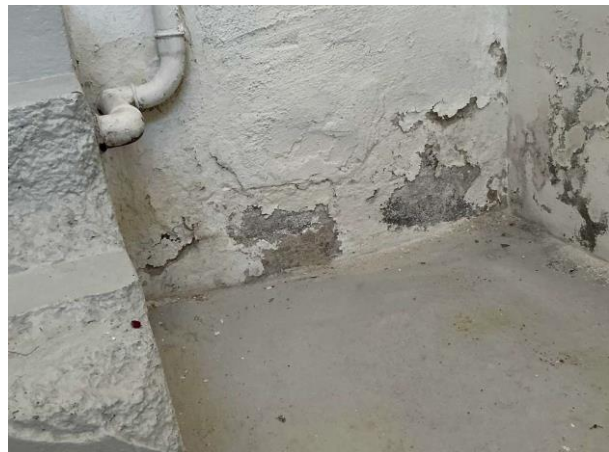
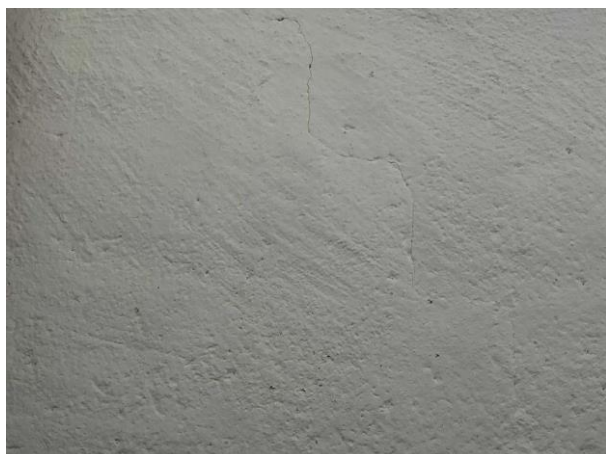
Bild 28: - Invändigt, Entréplan, Äldre golvbrunn av gjutjärn (rost noterades). Fuktgenomslag och lokalt mikrobiell påväxt noterades...

Bild 29: - Invändigt, Entréplan, Äldre golvbrunn av gjutjärn (rost noterades). Fuktgenomslag och lokalt mikrobiell påväxt noterades...

Bild 30: - Invändigt, Entréplan, Äldre golvbrunn av gjutjärn (rost noterades). Fuktgenomslag och lokalt mikrobiell påväxt noterades...

Bild 31: - Invändigt, Entréplan, Äldre golvbrunn av gjutjärn (rost noterades) Fuktgenomslag och lokalt mikrobiell påväxt noterades...

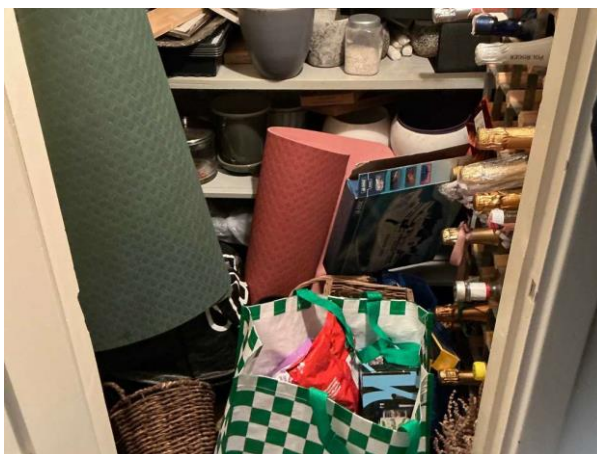
Bild 32: Invändigt, Entréplan, Belamrat med bohag

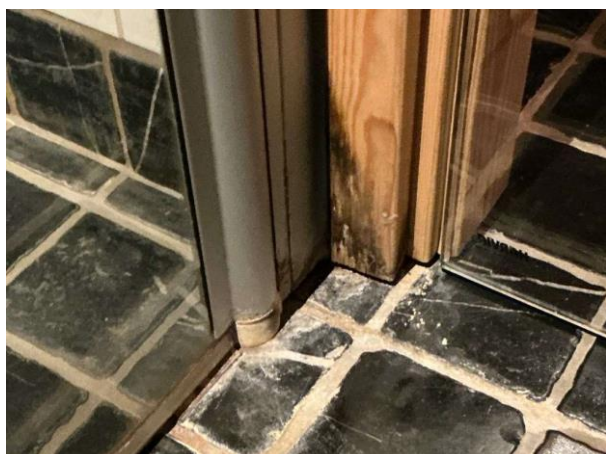
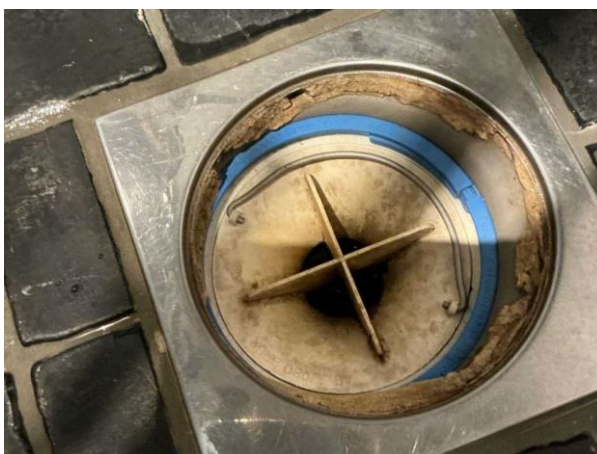
Bild 33: - Invändigt, Entréplan, Renoverat 2009 Kvalitetsdokument saknas Fuktmärken i karm till bastu

Bild 34: - Invändigt, Entréplan, Renoverat 2009 Kvalitetsdokument saknas Fuktmärken i karm till bastu

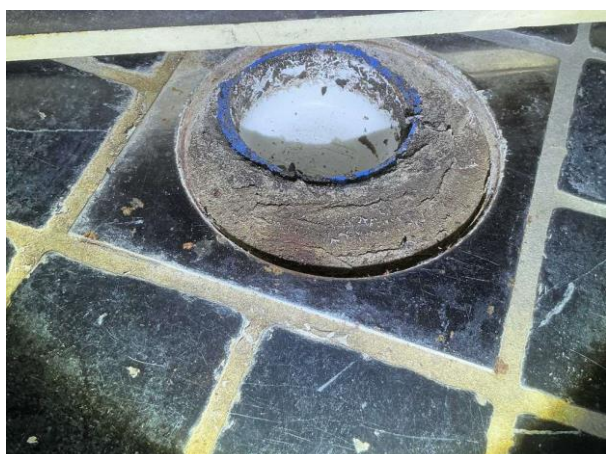
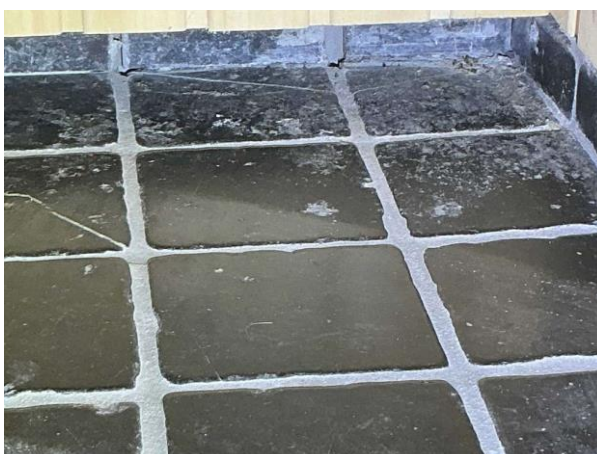
Bild 35: - Invändigt, Entréplan, Fogsläpp noterades på klinker Golvbrunnens anslutning är dold av sättbruk

Bild 36: - Invändigt, Entréplan, Fogsläpp noterades på klinker Golvbrunnens anslutning är dold av sättbruk

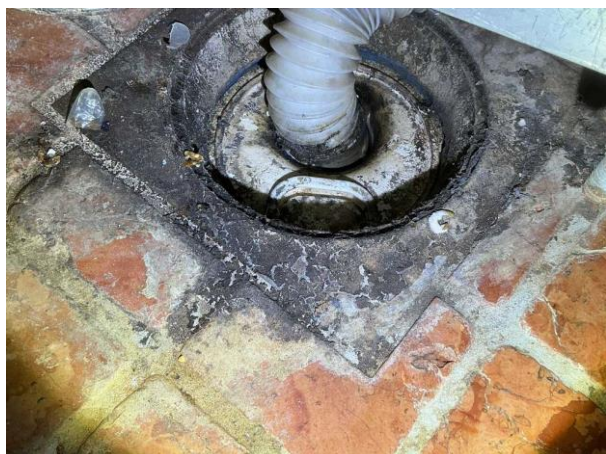
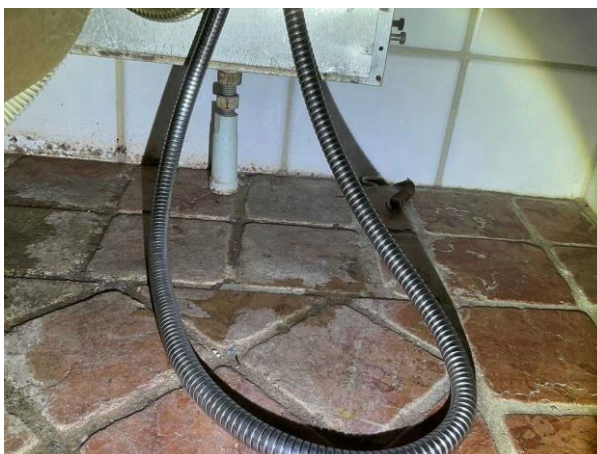
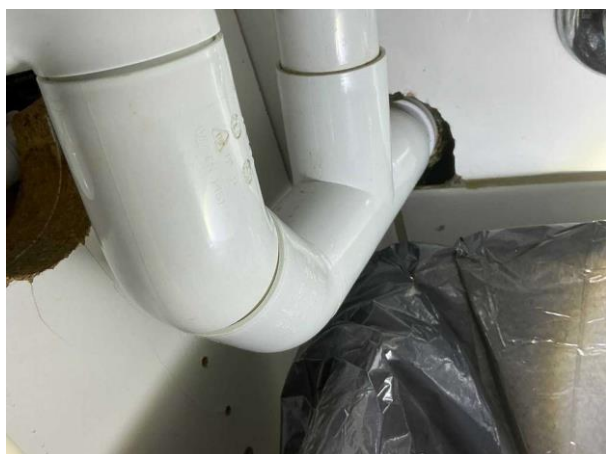
Äldre våtrum vars tekniska livslängd får anses vara uppnådd. Tät/-ytskiktens vattentäta egenskaper minskar med tiden och risken för bakomliggande fuktskador får anses vara förhöjd

Det förekommer felaktiga/känsliga rör genomföringar genom tätskikt som utgör risk för vattenskada.

Fönster är inte lämpligt placerat i våtzone vilket innebär risk att vatten kan tränga in i väggen och orsaka/-t fuktskador.

Bild 37: - Invändigt, Övervakning, Renoverat 2001 Äldre våtrum budgetera för renovering se riskanalysen Golvbrunnen är lågt placera...

Bild 38: - Invändigt, Övervakning, Renoverat 2001 Äldre våtrum budgetera för renovering se riskanalysen Golvbrunnen är lågt placera...

Bild 39: - Invändigt, Övervakning, Renoverat 2001 Äldre våtrum budgetera för renovering se riskanalysen Golvbrunnen är lågt placera...
