## Utlåtande över ÖVERLÅTELSEBESIKTNING

Danderyd Linden 3  
Orrspelsvägen 11, 18279 Stocksund

Namn:	Österrikiska Bundeswirtschaftskammer
Uppdragsnummer	2026-222

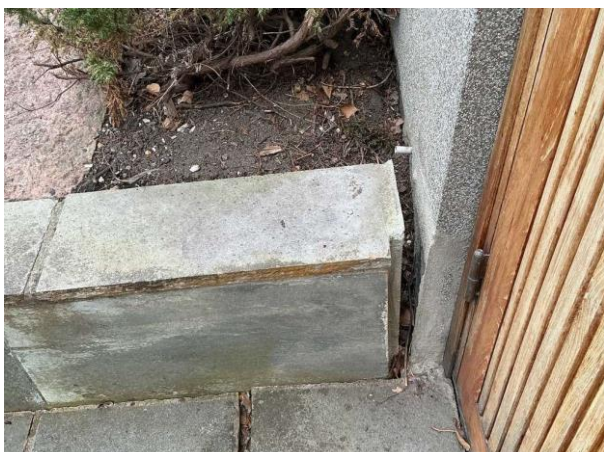
Bild 1: - Utvändigt, Mark, Lösa och ojämna stenplattor på entretrappa Entretrappa på gavel har lossnat från väggen Växter oc...

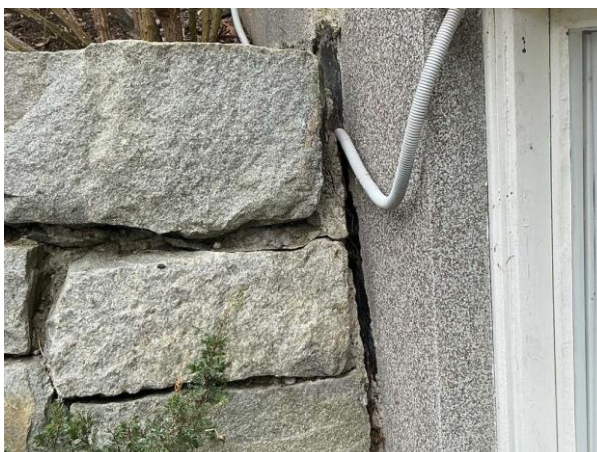
Bild 2: - Utvändigt, Mark, Lösa och ojämna stenplattor på entretrappa Entretrappa på gavel har lossnat från väggen Växter oc...

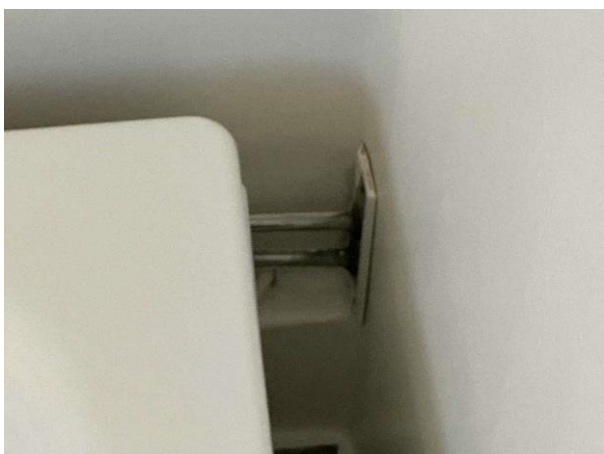
Bild 3: - Invändigt, Souterrängplan, Renoverat 2020, kvalitetsdokument finns Rör i vägg under badkaret Väggar är målade i våtzon Lu...

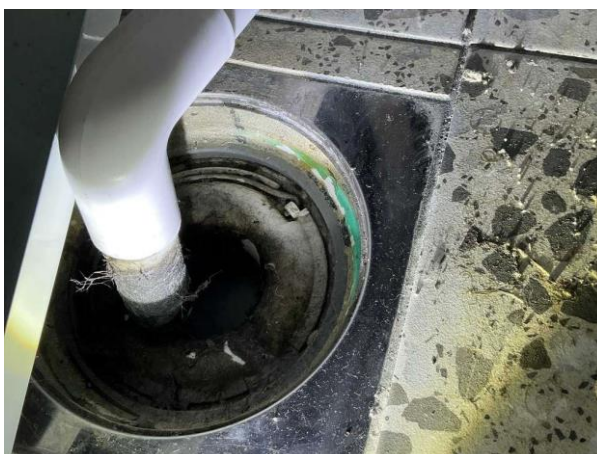
Bild 4: - Invändigt, Souterrängplan, Renoverat 2020, kvalitetsdokument finns Rör i vägg under badkaret Väggar är målade i våtzon Lu...

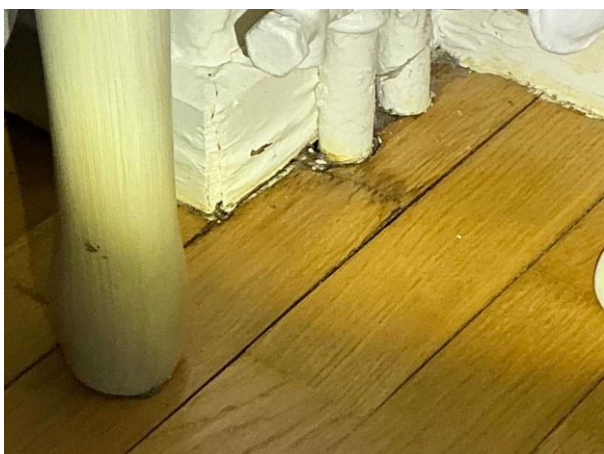
Bild 5: Invändigt, Souterrängplan, Golvet är skadat vid radiator
