Uppdragsnummer 22010235
2026-062

ÖVERLÅTELSEBESIKTNING

SJÖDISTRIKTET 14
Fasanvägen 21A, 192 55 Sollentuna

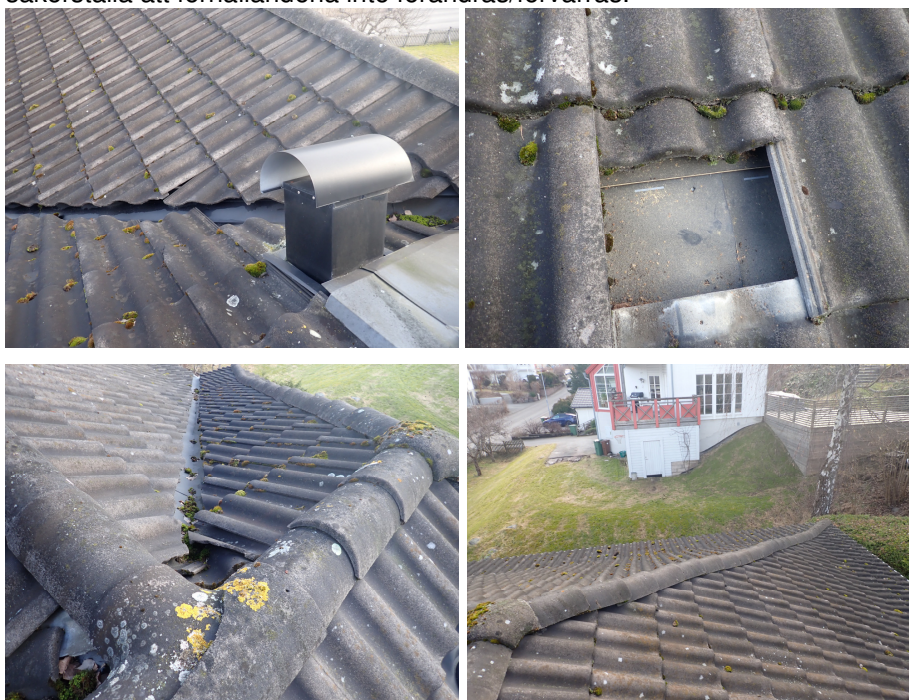
Underlagstak av boardskivor klassas som en svag undertakkonstruktion. Mosspåväxt på partier av takbeläggningen.

Trasiga och snedvridna takpannor i ränndalar.

Nockband saknas under delar av husets nockpannor.

Huset har undertak av takboard. Det är känt att takboard är relativt fukt känslig och att det ofta uppträder missfärgningar/fuktfläckar på grund av att snö/regn kan leta sig in under plåtbeslag och takpannor vid hårda vindlaster eller trasiga takpannor och brister vid takplåtar. Om så är fallet kan detta orsaka fukt, mögel och/eller rötrelaterade skador i underliggande konstruktioner. Viktigt att noterade brister på taket åtgärdas då underlagstaket inte har något vidare fuktmotstånd. Det rekommenderas att kontinuerlig och löpande kontroll sker av tak och vindsutrymmena för att säkerställa att förhållandena inte förändras/förvärras.

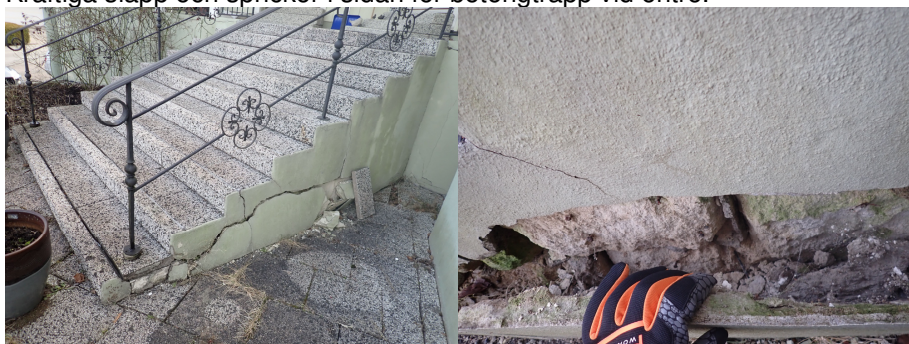
Färgsläpp på grundmur.

Kraftiga släpp och sprickor i sidan för betongtrapp vid entré.

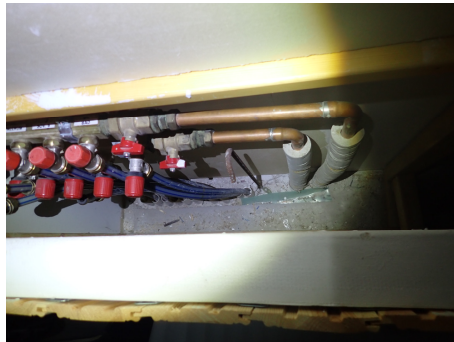
Tätskikt/fuktlarm saknas vid fördelarcentral för golvvärmesystem.

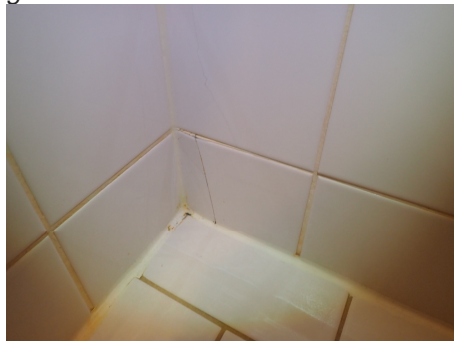
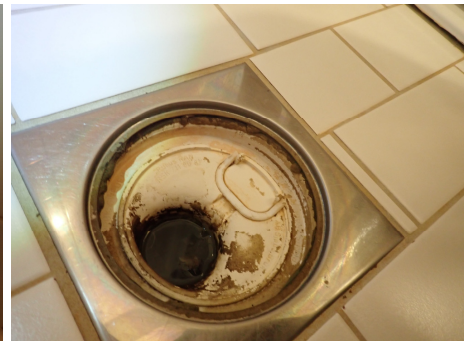
Kraftig spricka i kakelskiva i duschdel/förskjutning på kakelskiva.

Tätskikt saknas kring golvbrunn.

Äldre tätskikt i våtrum.

Med anledning av ovanstående noterade brister/svaga punkter är våtrummet i stort behov av renovering. Beakta att under/bakomliggande fukt, mögel och/eller rötskador kan förekomma i anslutningen till våtrummet.

Vid fuktkvotsmätning vid skadat kakel noterades värden över rekommenderat gränsvärde.

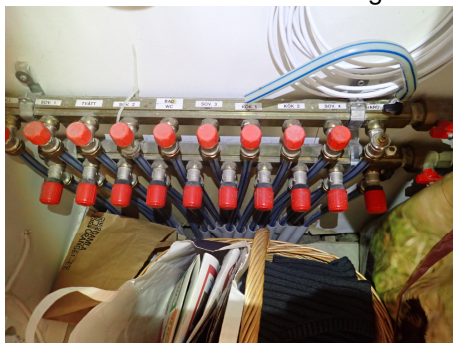
Tät botten/fuktlarm saknas vid golvvärmefördelare.

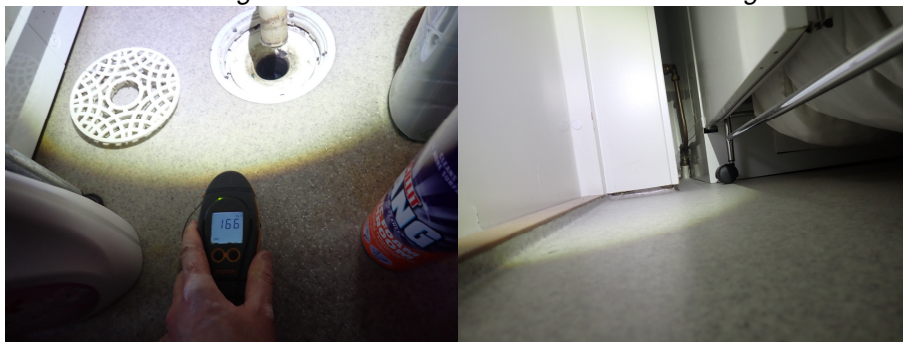
Rör genomföringar i golvtätskikt.

Vid fuktkvotsmätning noterades värden under rekommenderat gränsvärde.

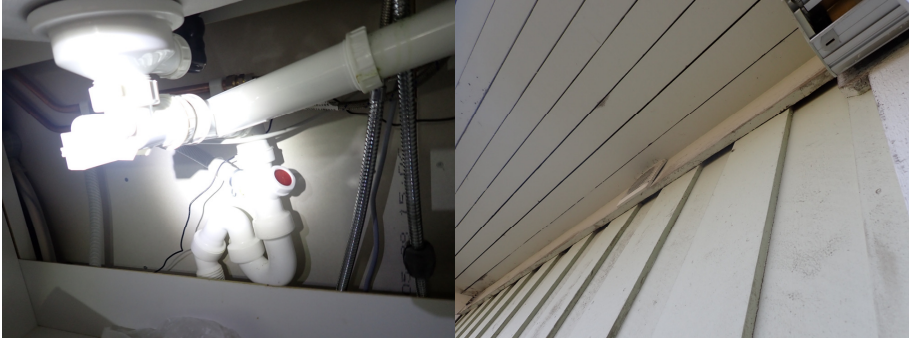
Klädkammare 2:	<p>Fuktrosor i innertak (blöta), kring ventilationsdon. Se även utredningpunkt på avsnitt vind.</p>  
WC/dusch 2:	<p>Låg golvkarm för fönster som är placerat i våtzone 1, avskilt med duschvägg. Golvbrunnsmanschett sticker fram under skruvad klämring i golvbrunn.</p>  
Vardagsrum:	-----
Kök/matplats:	<p>Köksfläktens utblås ansluter nära vind/takfot.</p> <p>Risicanalys Risk finns för att fuktig luft/vattenånga som släpps ut via köksventilationen tar sig in mot vinden och orsakar kondens/missfärgningar med risk för fukt, mögel och/eller rötrelaterade skador.</p> <p>Tät botten saknas i diskbänksskåpet.</p>

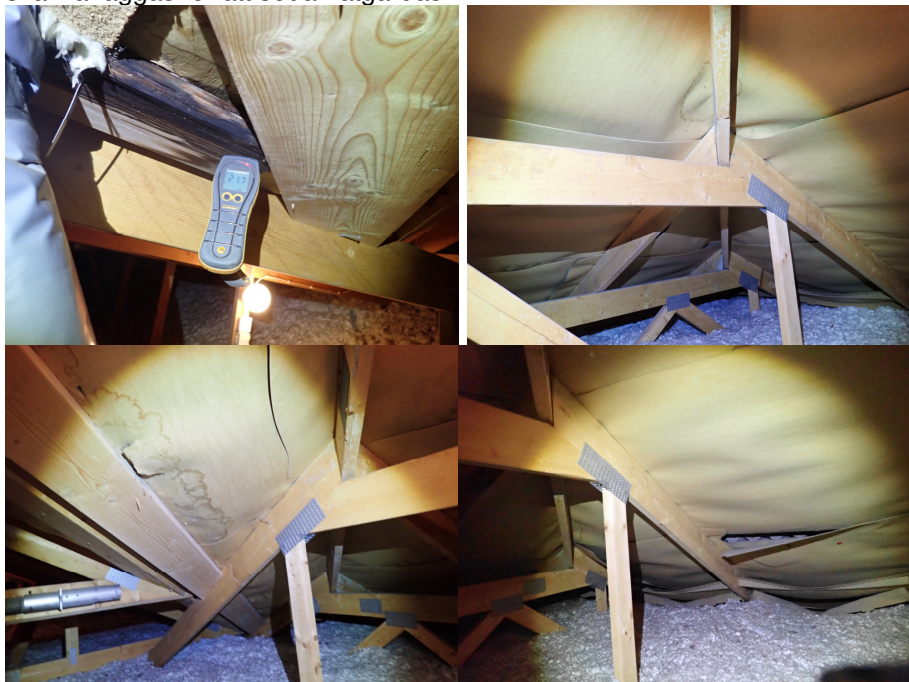
Läckage med rötskador på underliggande träregel (ovan klädkammare 2). Flertalet boardskivor glipar nedåt (ovanliggande betongpannor är synliga). Fuktrosor noteras generellt på boardskivor kring takgenomföringar och i takvinklar.

Vid fuktkvotsmätning noterades värden över rekommenderat gränsvärde.

Ovanstående punkter ska utredas av fackman, deras orsak och omfattning ska klarläggas för att sedan åtgärdas.
