Utlåtande över ÖVERLÅTELSEBESIKTNING

Danderyd Norrängen 14
långängsvägen 52, 18275 Stocksund

ÖVERLÅTELSEBESIKTNING FÖR SÄLJARE

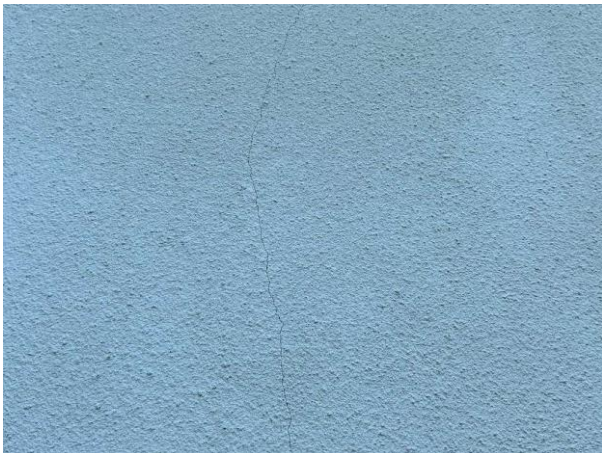
Bild 1: - Utvändigt, Fasad, Klängväxter mot fasad förekommer Spricka i fasadputs

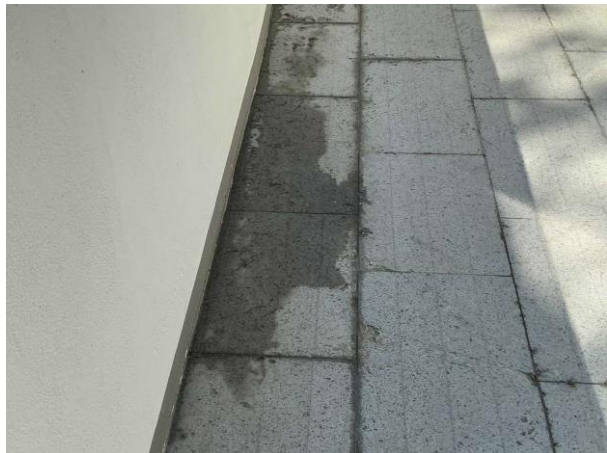
Underbyggda balkonger (när det förekommer bostadsliknande utrymme under) är känsliga konstruktioner för läckage oavsett det är trä- eller betongkonstruktioner. Detta eftersom yt-/tätskiktet bland annat nyttjas för gångbelastning och golvet utgör tak för utrymme i våningen under.

Bild 2: - Utvändigt, Terrass, Tätskikt är beklätt med sten (ej besiktat) Balkongen är underbyggd se riskanalysen Svacka på balk...

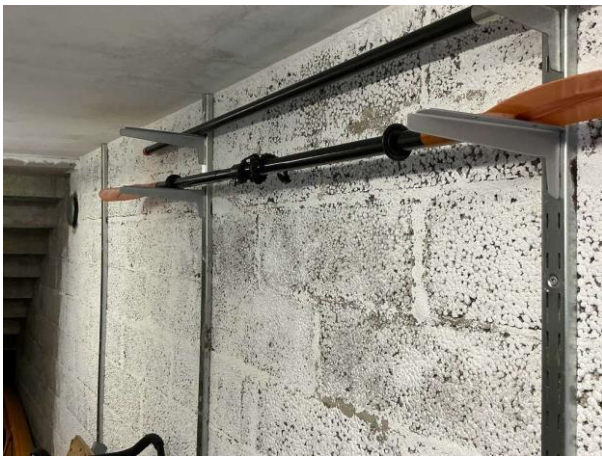
Bild 3: - Utvändigt, Kallförråd, Spår av genomfuktning på vägg mot rabatt Spricka i stenskit

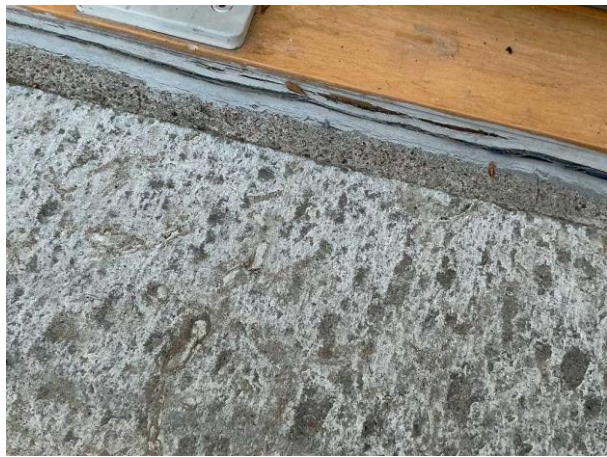
Bild 4: - Utvändigt, Terrass ovan garage, Tätskikt under stenplattor ej besiktat Underbyggd terrass (garage under) se riskanalysen Spricka ...

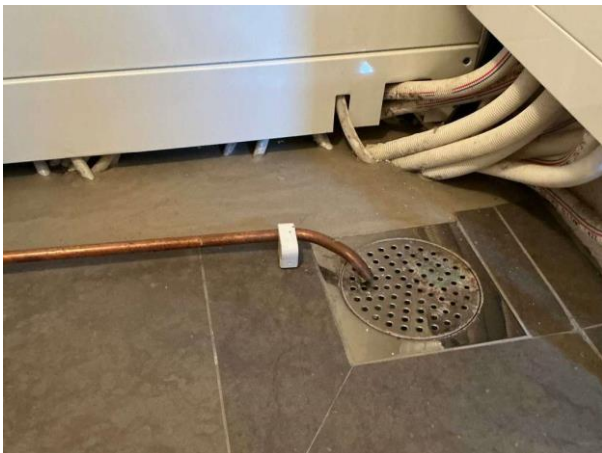
Bild 5: Invändigt, Souterrängplan, Det förekommer rörgenomföringar i golv annat än för avlopp

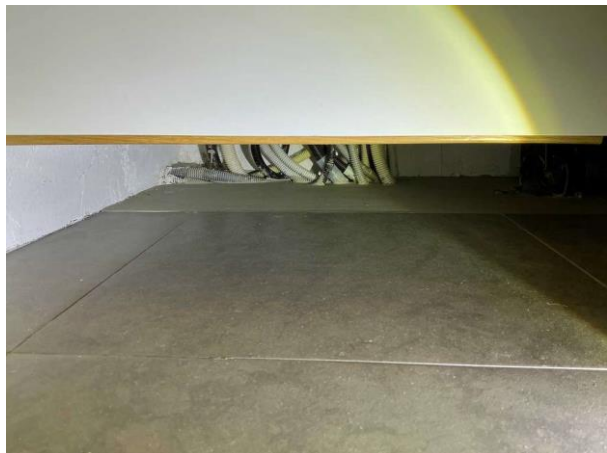
Bild 6: Invändigt, Souterrängplan, Det förekommer rörgenomföringar i golv annat än för avlopp

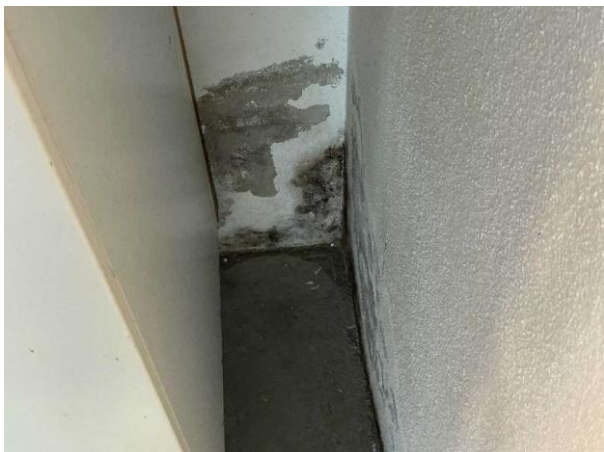
Inga problem har noterats med dräneringen, typ stående vatten runt huset eller inträngande vatten, förutom en mindre del i garaget som har fuktgenomslag då man inte tog bort allt berg runt grunden

Bild 7: Invändigt, Garage, Fuktkänslighet noterades i källarväggs nedre kant

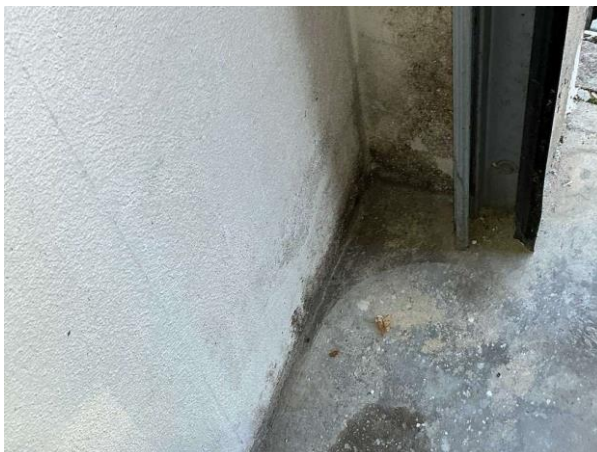
Bild 8: Invändigt, Garage, Fuktkänslighet noterades i källarväggs nedre kant

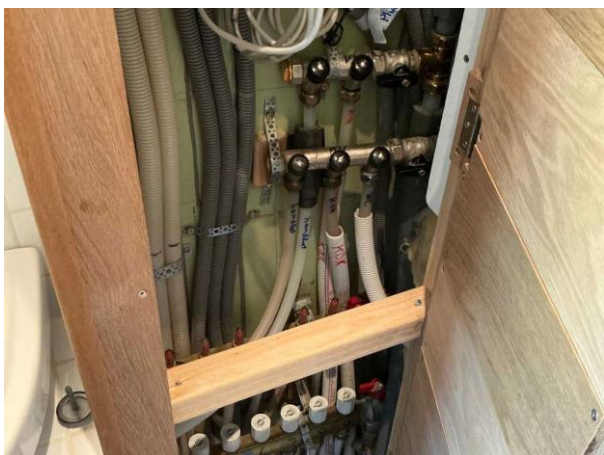
Bild 9: Invändigt, Plan 1, Tät botten saknas i inbyggnad för vattenkopplingar

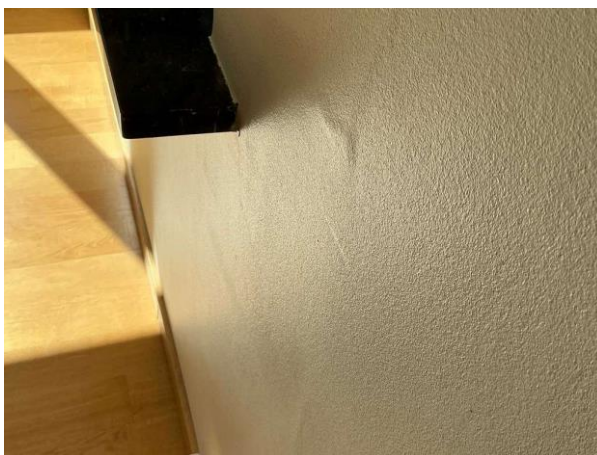
Bild 10: Invändigt, Plan 1, Bula på vägg vid fönster (det kan ha uppstått sprickor i bakomliggande vägg under tapet)

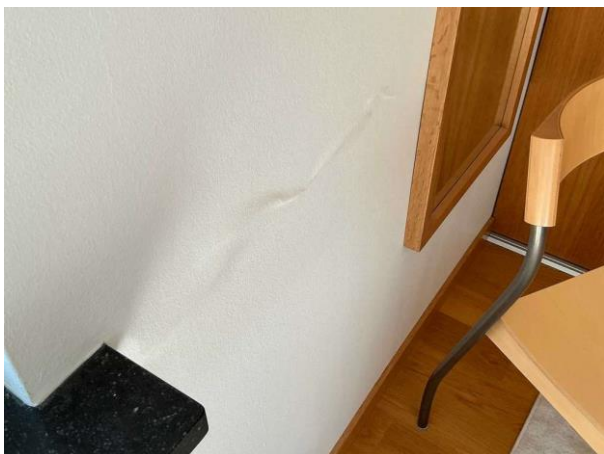
Bild 11: Invändigt, Plan 2, Bula på vägg vid fönster (det kan ha uppstått sprickor i bakomliggande vägg under tapet)
