## Utlåtande över ÖVERLÅTELSEBESIKTNING

Danderyd Målaren 29  
Kyrkvägen 4a, 18274 Stocksund

## ÖVERLÅTELSEBESIKTNING FÖR SÄLJARE

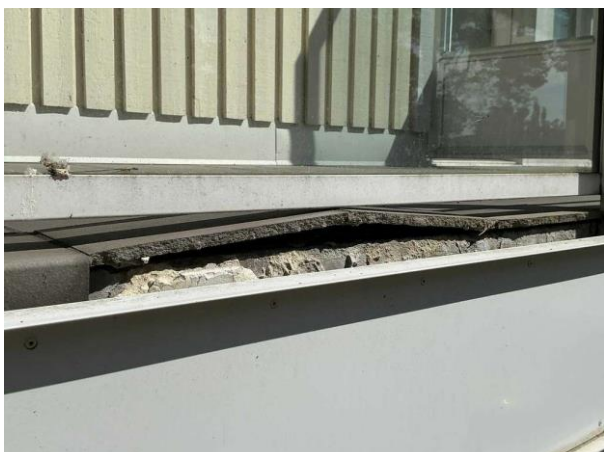
| <b>Terrass</b> | Spruckna och lösa klinkerplattor tätskikt under klinkerplattor ej besiktningsbart renoveringsbehov föreligger<br>Underbyggd terrass se riskanalysen |

Underbyggda balkonger (när det förekommer bostadsliknande utrymme under) är känsliga konstruktioner för läckage oavsett det är trä- eller betongkonstruktioner. Detta eftersom yt-/tätskiktet bland annat nyttjas för gångbelastning och golvet utgör tak för utrymme i våningen under.

*Bild 1: - Utvändigt, Terrass, Spruckna och lösa klinkerplattor tätskikt under klinkerplattor ej besiktningsbart Underbyggd ter...*
